第 1 章 概要

1-1 陥没の概要

令和3年11月11日午前3時頃、道道917号岩見沢桂沢線において道路の陥没が発生し、同日午前3時12分、岩見沢警察署より札幌建設管理部岩見沢出張所に第1報が入った。普通乗用車1台が陥没部に転落し、乗車していた3名が重軽傷を負った。陥没発生以降、当該箇所は全面通行止めとなっている。

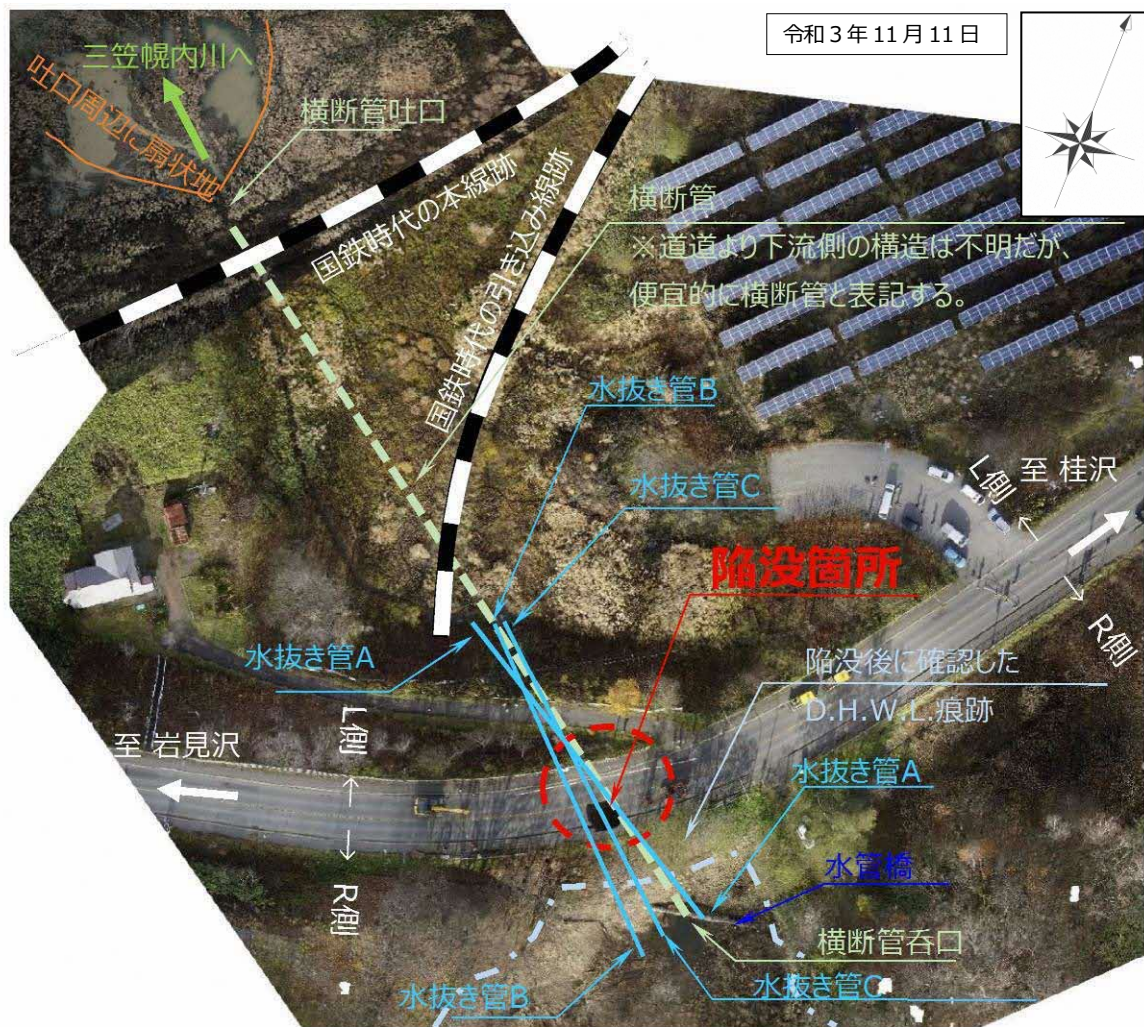
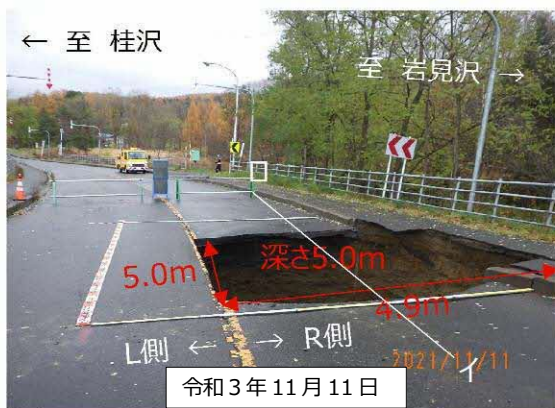
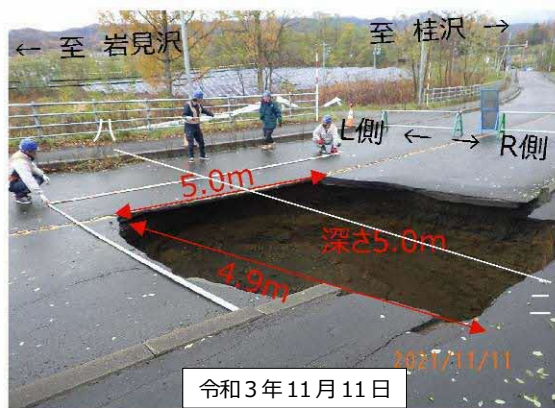
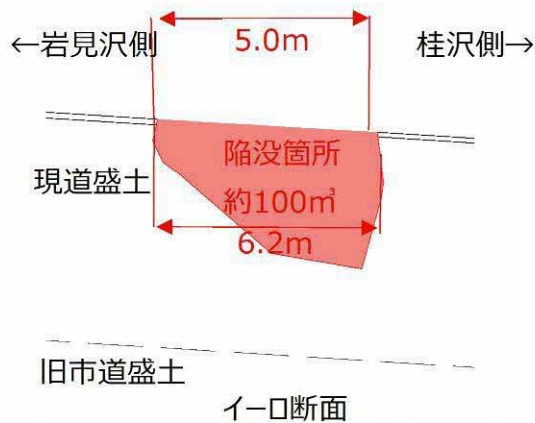
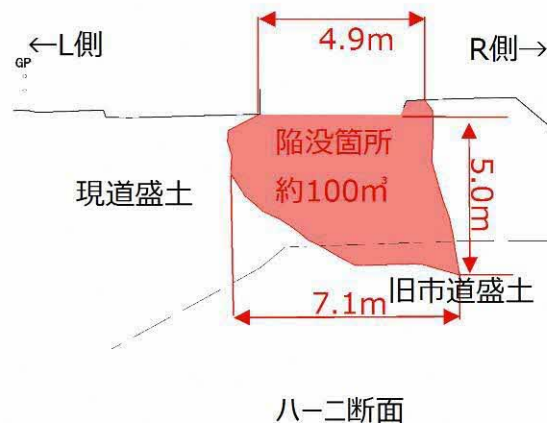
図1-1 陥没箇所の全景及び周辺状況

陥没箇所の周辺は、L側に廃線となった国鉄時代の建屋跡や引き込み線の盛土があり、R側に桂沢水道企業団の水管橋があるほか、沢状地形からの排水として、道路を横断する古い排水管(以下横断管)が道路の下に存在していた。

- ・ 発生場所 : 三笠市本町 215-3 測点 8,085 付近 上り車線

路面 : 幅 4.9m × 長さ 5.0m

陥没内 : 幅 7.1m × 長さ 6.2m × 深さ 5.0m

陥没量 : 約 100m³

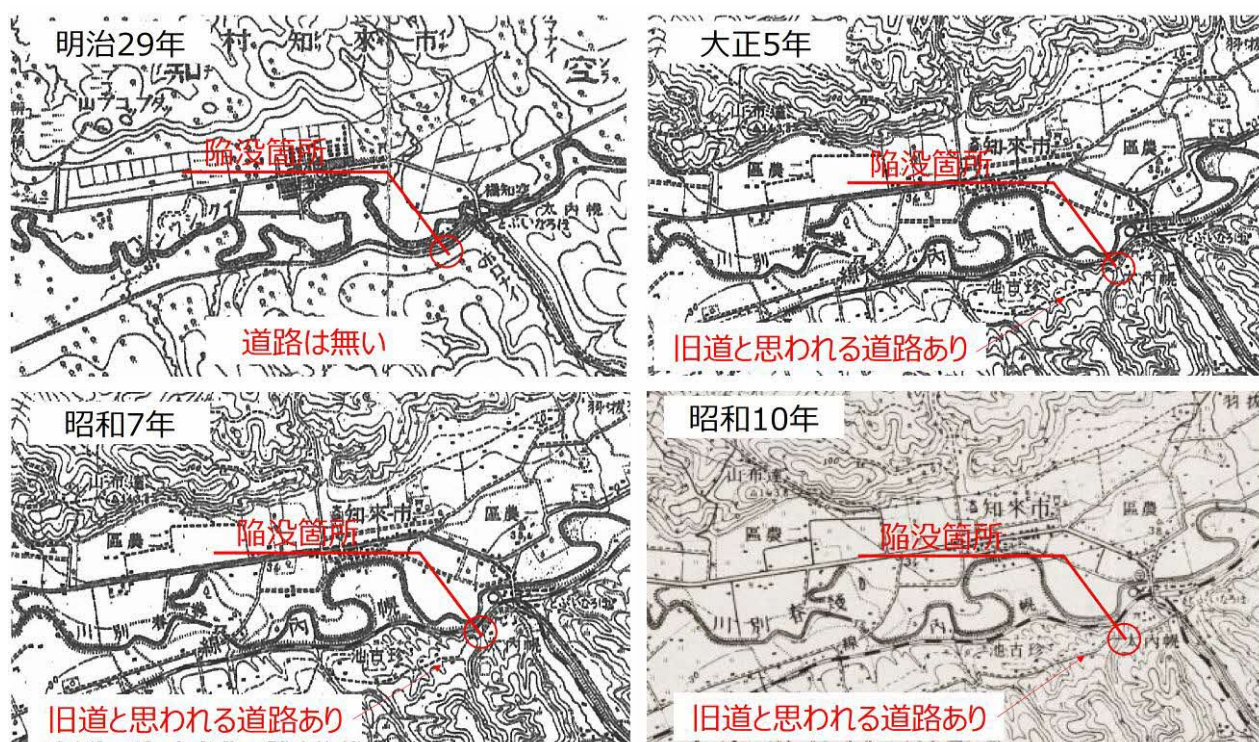
図1-2 北炭時代の地形図判読による陥没箇所周辺の道路状況

- ・ 図1-2の明治29年地理院地図には、陥没箇所を通過する道路は記載されていない。
- ・ 図1-2の大正5年、昭和7年、昭和10年の地形図には、陥没箇所を通過する道路が記載されている。ただし、道路の線形は現在と異なる。

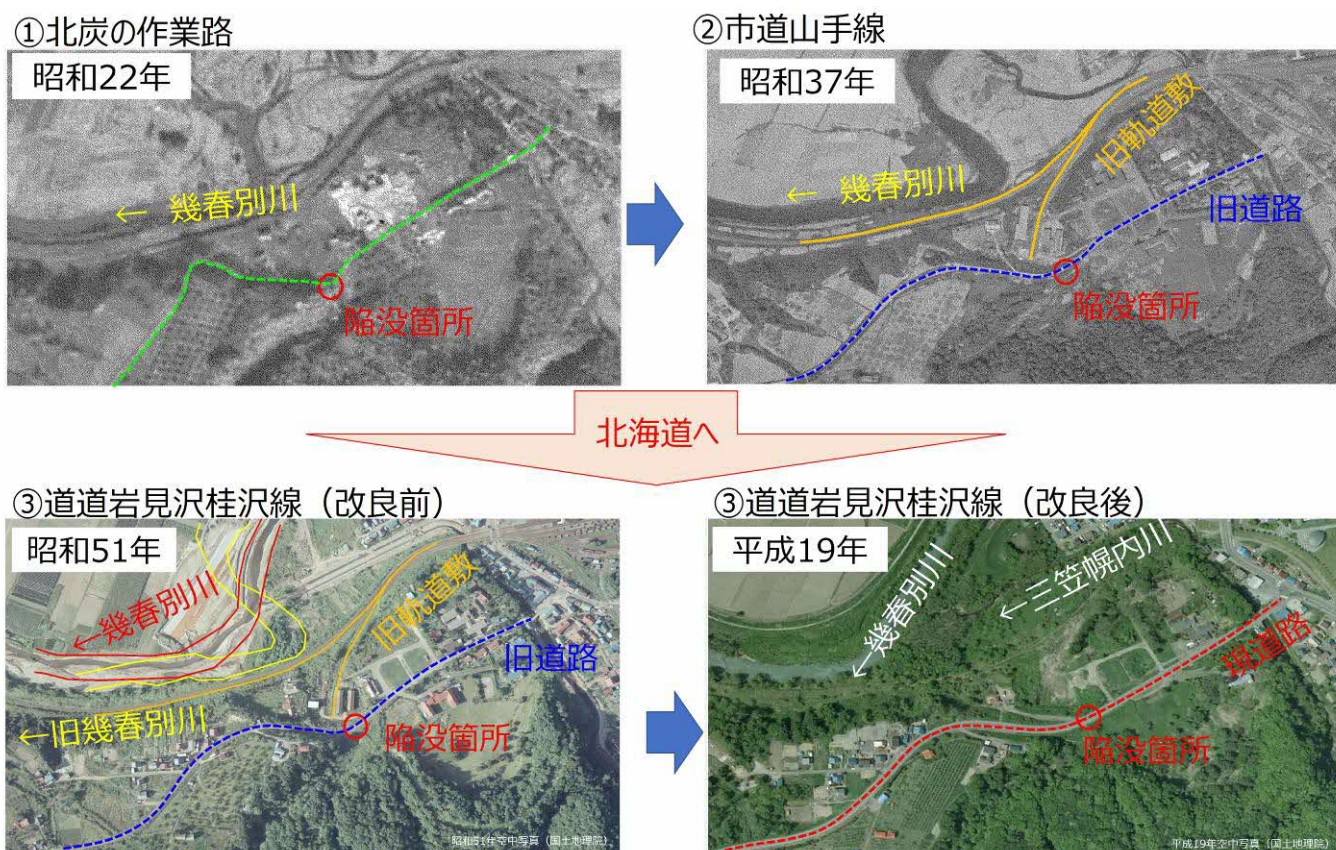
図1-3 北炭時代から現在に至るまでの調査地の道路状況の変遷

- ・ 図1-3の昭和22年の空中写真(①北炭の作業路)では、既に道路を確認できる。詳細は不明だが、未舗装のように見える。
- ・ 図1-3の昭和37年の空中写真(②市道山手線)では、昭和36年4月に三笠市の市道認定された道路を確認できる。
- ・ 図1-3の昭和22年と昭和37年の空中写真より、昭和22年から昭和36年までの間に道路整備が行われたと推察。
- ・ 図1-3の昭和51年の空中写真では、同年8月に道道に認定された道路を確認できるが、線形は市道時代と同様である。また、この頃に幾春別川が改修され河道法線が変更されている。
- ・ 図1-3の平成19年の空中写真では現在の道道を確認できる。昭和58年から昭和60年にかけて、車道の拡幅や歩道の設置等の道路整備を行い、現在に至るまで北海道が道路の維持管理を行っている。

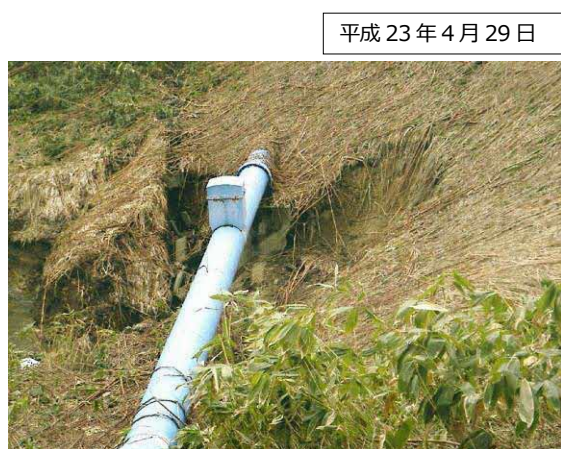
図 1-4 R 側盛土法面崩壊状況

平成 23 年 4 月に R 側盛土法面の崩壊を確認したことから(図 1-4、図 1-6 参照)、平成 23 年 5 月に応急措置としてブルーシートを設置し、平成 23 年 6 月に植生工・土のう設置等による法面補修を実施した(図 1-5、図 1-6 参照)。

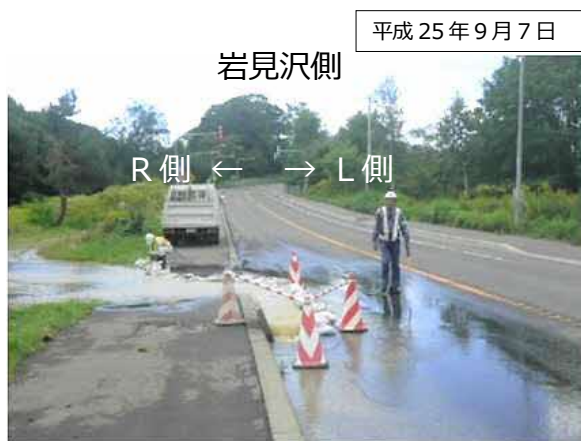
図 1-7 R 側沢部からの沢水の越水状況

平成 25 年 9 月に R 側沢部が滞水し、沢水が道路を越水したことから(図1-7、図1-8参照)、平成 25 年 10 月から平成 26 年 2 月まで応急的に沢水をポンプで排水した。また、横断管が土砂による閉塞や損傷が生じ、水が流れていないことを確認した(図 1-9 参照)。
