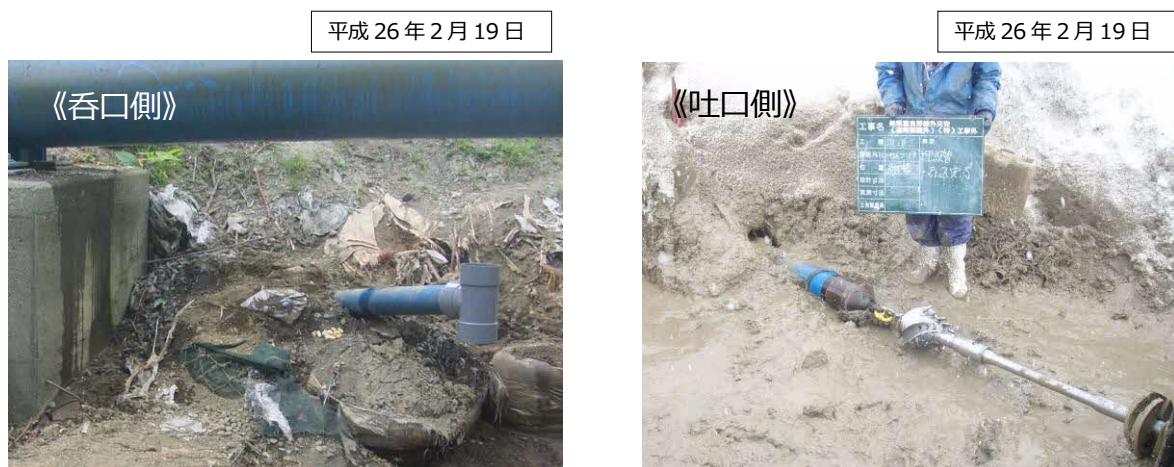
平成26年2月にR側盛土法尻の滯水解消を目的に水抜き管Aを設置した。水抜き管は内径 $\phi 150\text{ mm}$ の青色のポリエチレン管で、設置に際しては、盛土高が約11mという施工条件を踏まえ、経済性や工事期間を考慮し、推進工法を採用した(図1-10、図1-11参照)。

図1-10 R側盛土法尻の滯水解消を目的とした水抜き管Aの施工状況

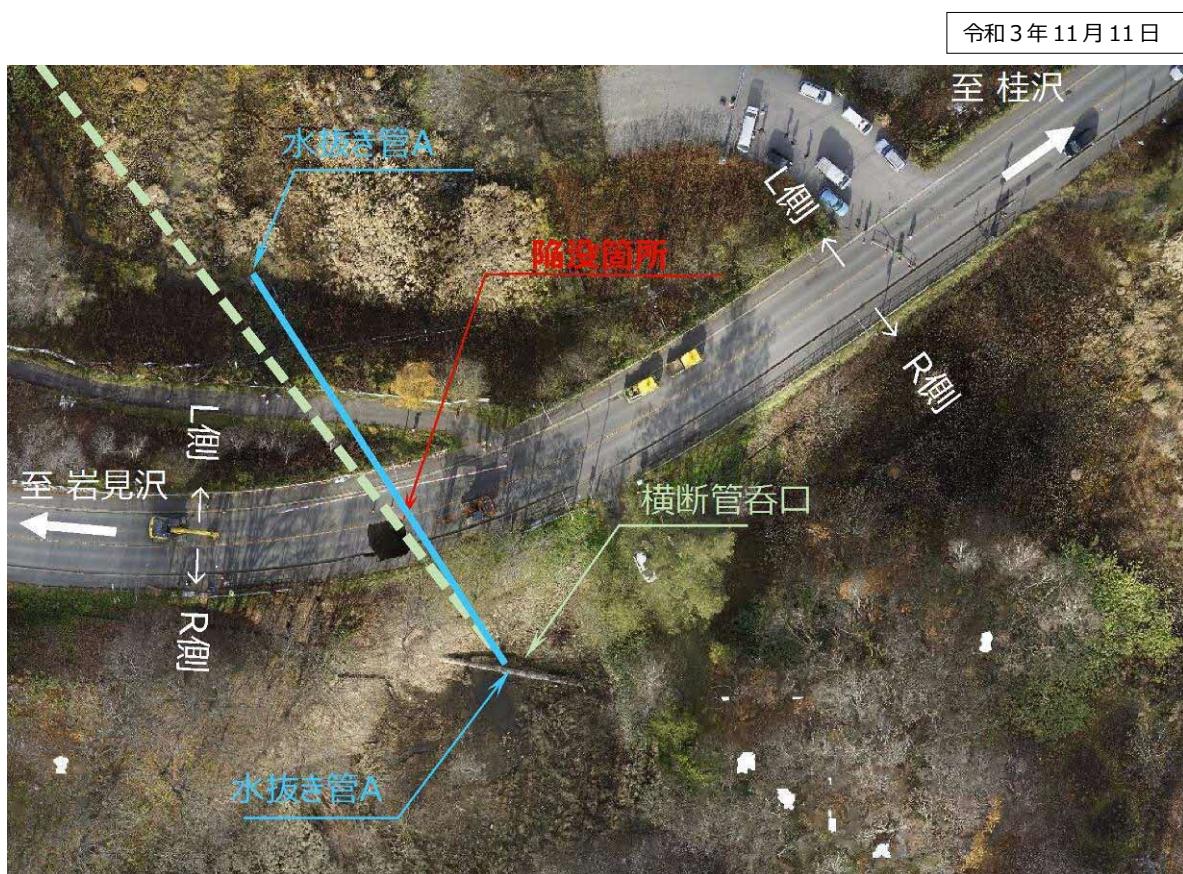
図1-11 水抜き管Aと陥没箇所の位置関係

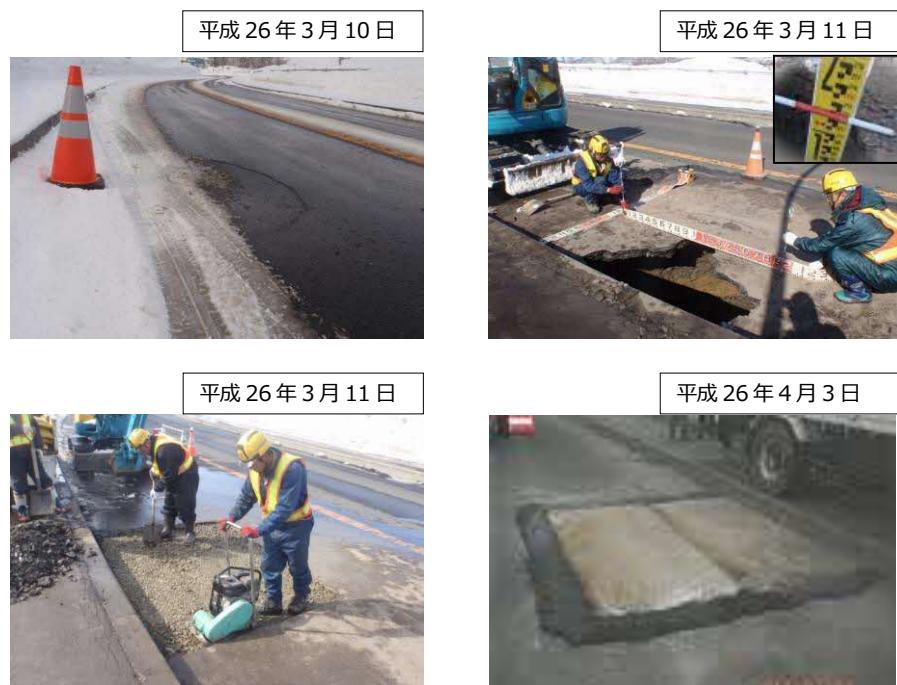
平成26年3月10日に道路パトロールで路面沈下を確認した。同年3月11日に舗装を撤去して路面下を確認したところ、幅1.2m×延長1.9m×深さ2.1mの空洞を確認した(図1-12、図1-13参照)。

図1-12 確認された路面沈下と対応措置状況

この対応措置として、同年4月3日に路盤材を充填し、経過観察を行うために敷設板を設置し、路面養生を実施した(図1-12参照)。

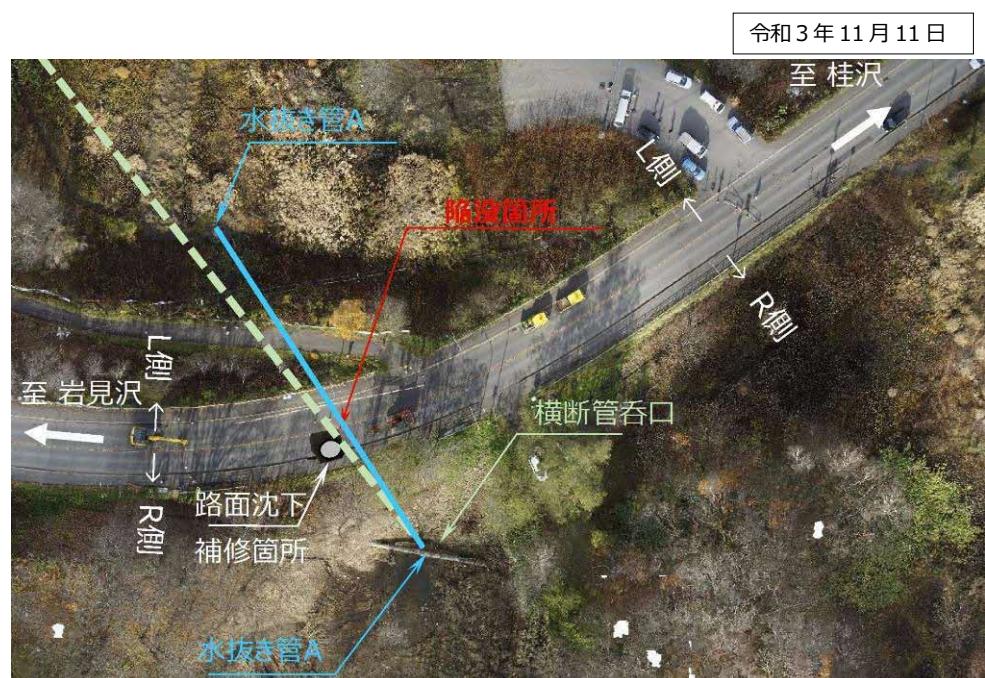
図1-13 路面沈下箇所と沈没箇所の位置関係

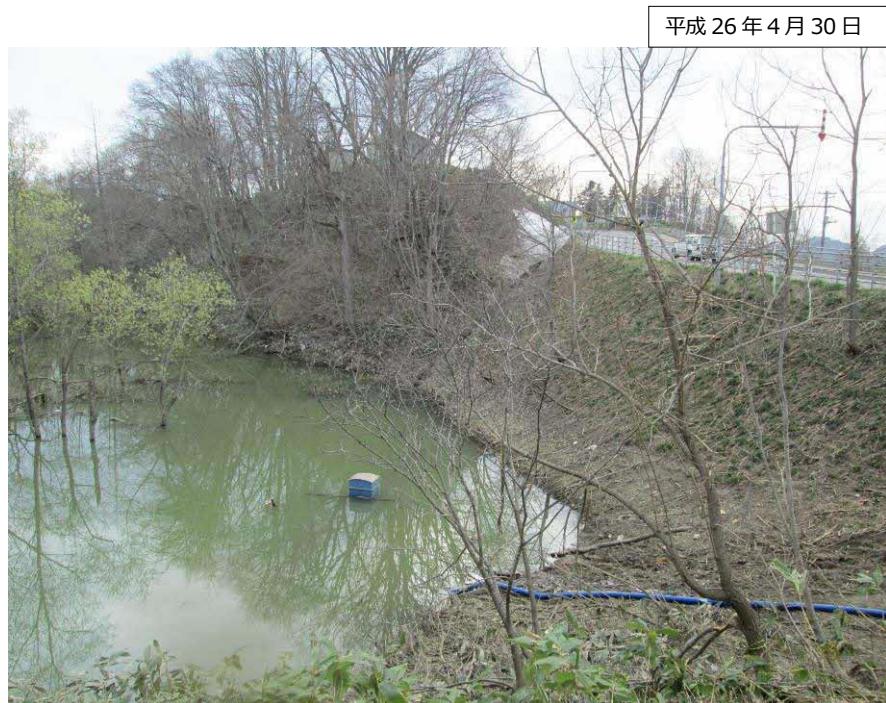
平成26年4月、R側沢部が再び滯水した(図1-14参照)。この対応措置としてポンプ排水を開始し、同年5月にポンプ排水を終了した(図1-15参照)。

図1-14 R側沢部の滯水状況

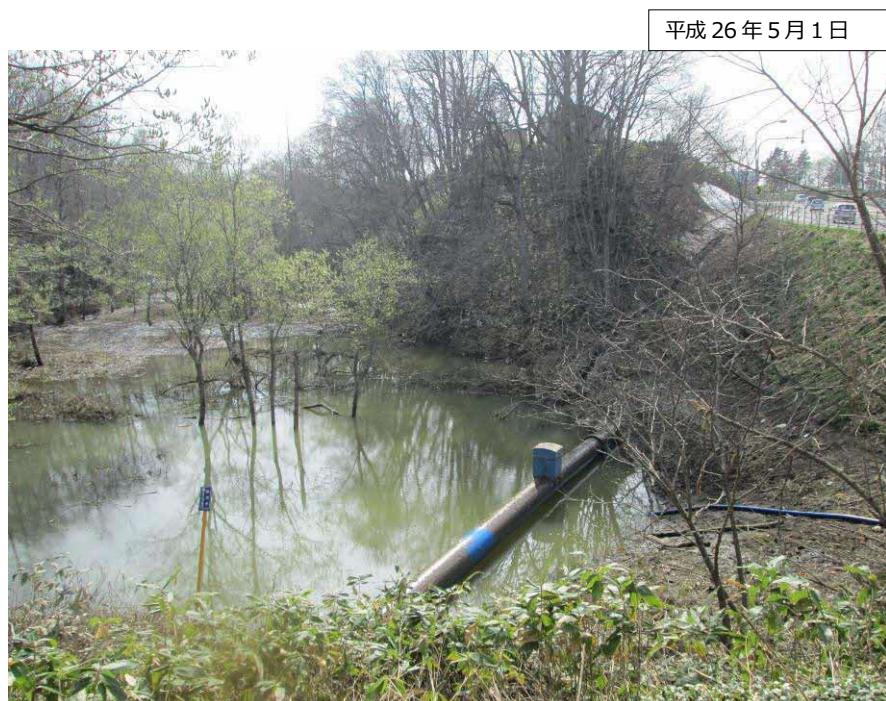
図1-15 R側沢部の排水状況

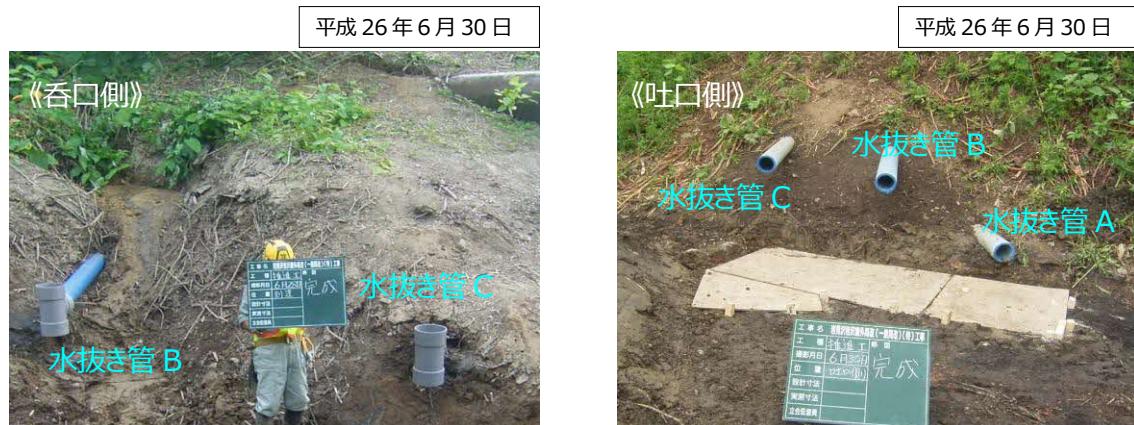
平成 26 年 6 月、R 側沢部の滯水の対応措置として水抜き管 B・C を設置した。水抜き管は内径 ϕ 150 mm の青色のポリエチレン管で、水抜き管 A と同様に推進工法を採用した(図 1-16、図 1-17 参照)。

図 1-16 R 側盛土法尻の滯水解消を目的とした水抜き管 B・C の施工状況

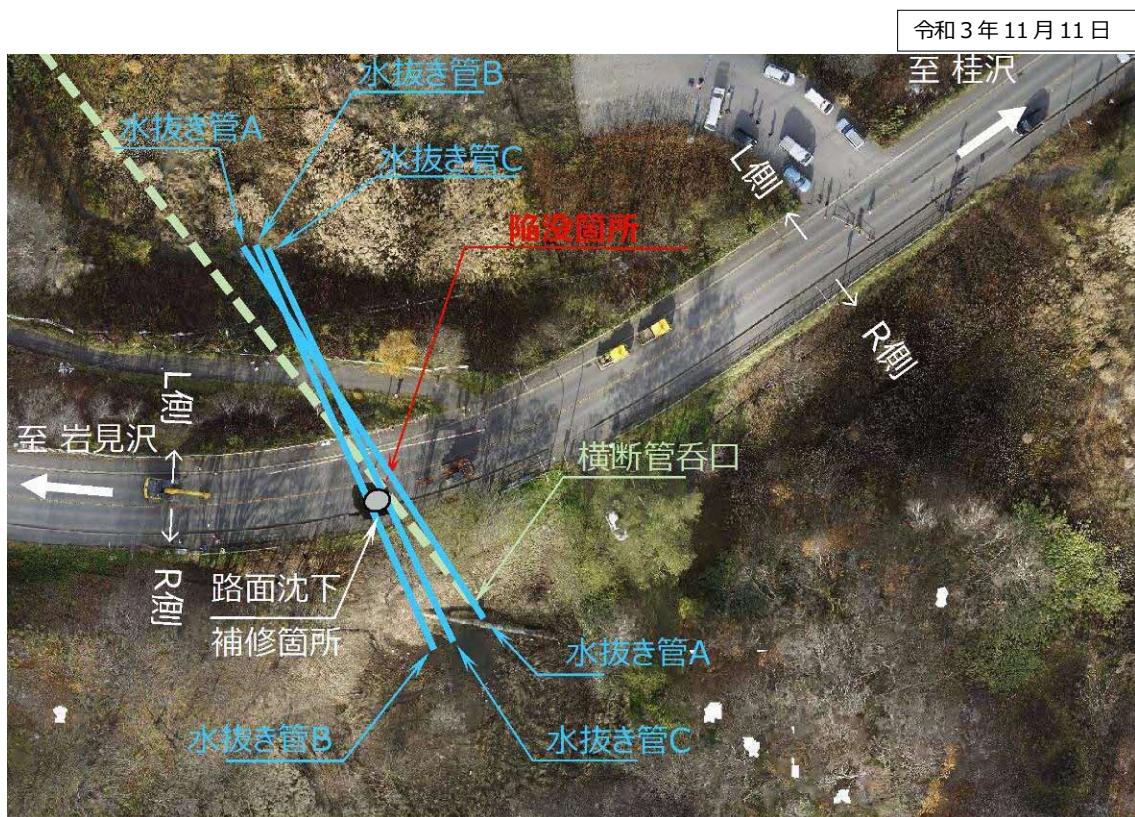
図 1-17 水抜き管 A・B・C と陥没箇所の位置関係

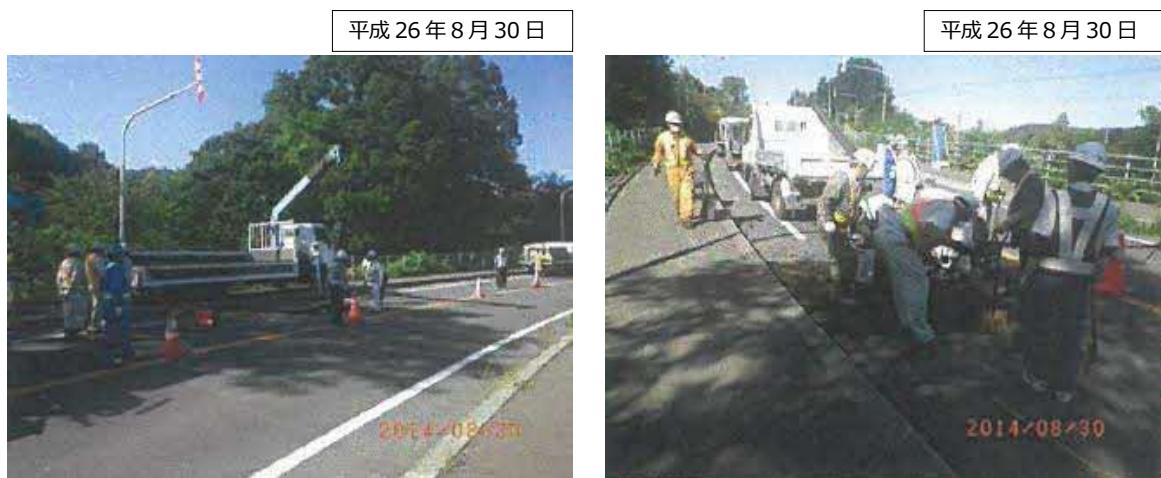
平成26年3月10日に確認された路面沈下について、平成26年8月30日に、約5か月間の路面養生により沈下しないことを確認し、敷鉄板を撤去、舗装復旧を実施した（図1-18、図1-19参照）。

なお、路面沈下についての調査において明確な原因が見つからなかったこともあり、さらに路面沈下の進行が続いているか、長期の養生期間を設けて安全性の確認を行うこととした。

図1-18 路面沈下箇所の最終復旧状況

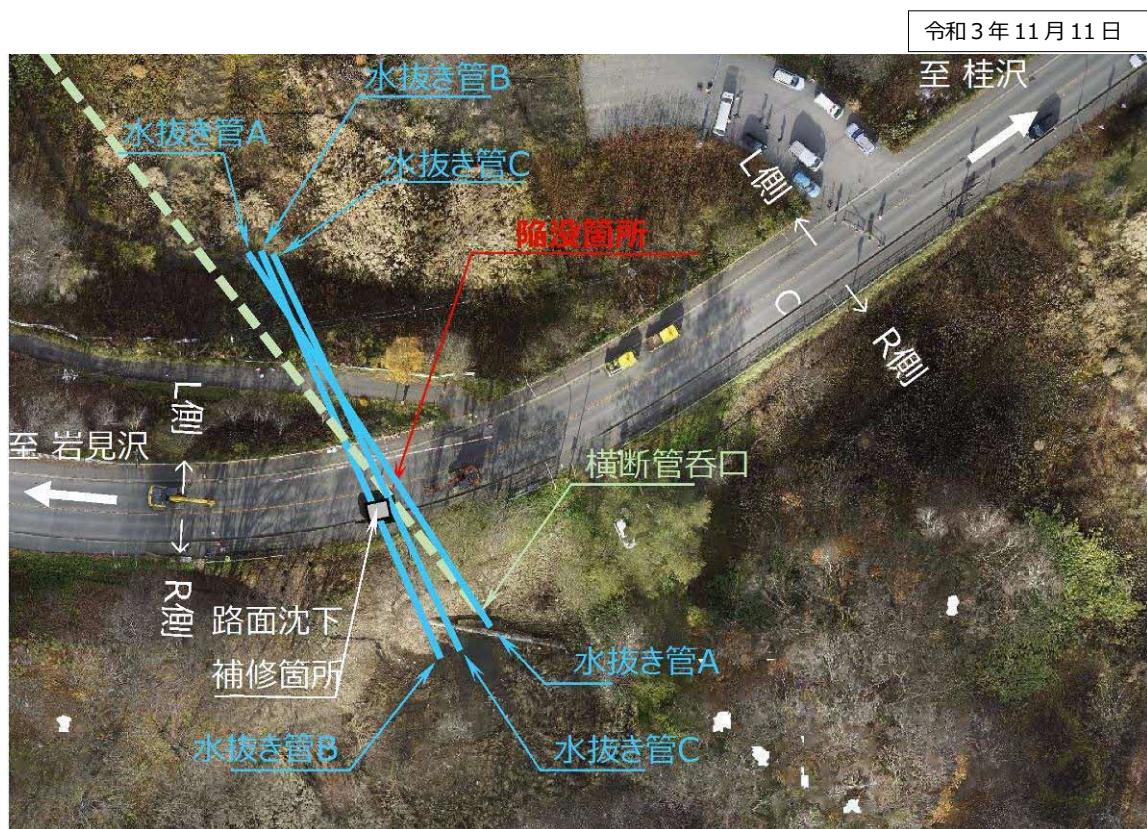
図1-19 路面沈下箇所と陥没箇所の位置関係

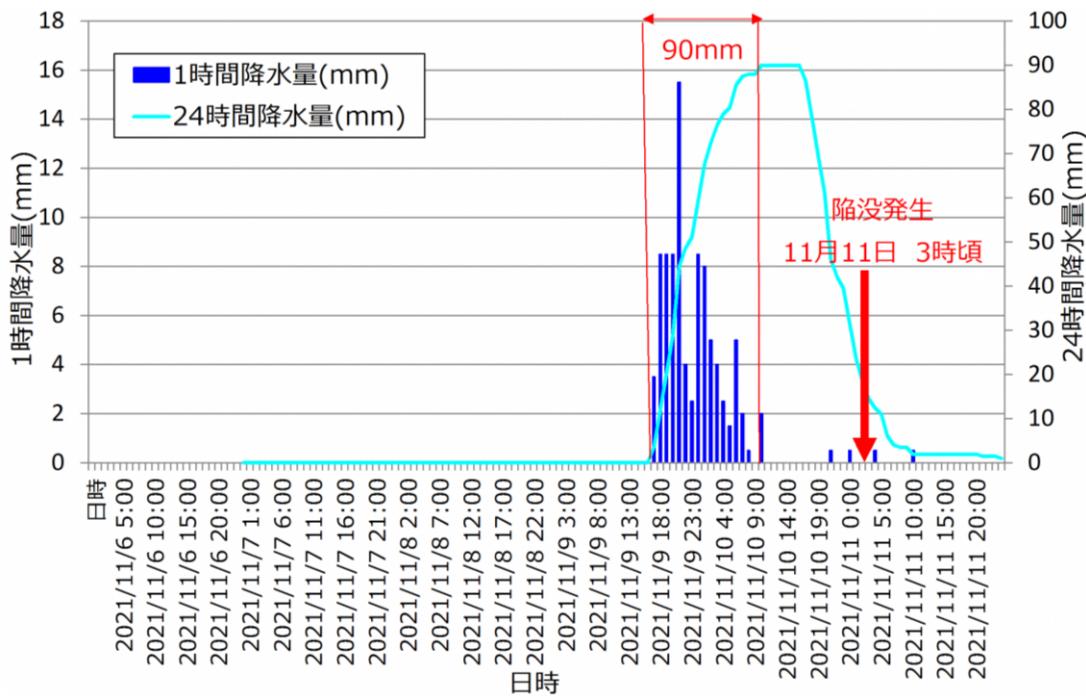
陥没発生前後の降水状況を図1-20に示す。陥没を確認した令和3年11月11日午前3時頃の天候は曇りで、降雨は観測されていない。

陥没箇所に最も近いアメダス岩見沢観測所では11月9日17時から11月10日10時までの17時間の間に90mm、1時間最大降水量は15.5mm(11月9日20時～21時)が観測された。

また、アメダス岩見沢の1991年から2020年までの30年間では、11月の降水量の平年値は118.8mmであり、平年値の約8割に相当する雨が1日で観測された。

図1-20 陥没事故発生前後の降水状況(アメダス岩見沢観測所データ)
