第 2 章 調査結果

2-1 現地および室内調査

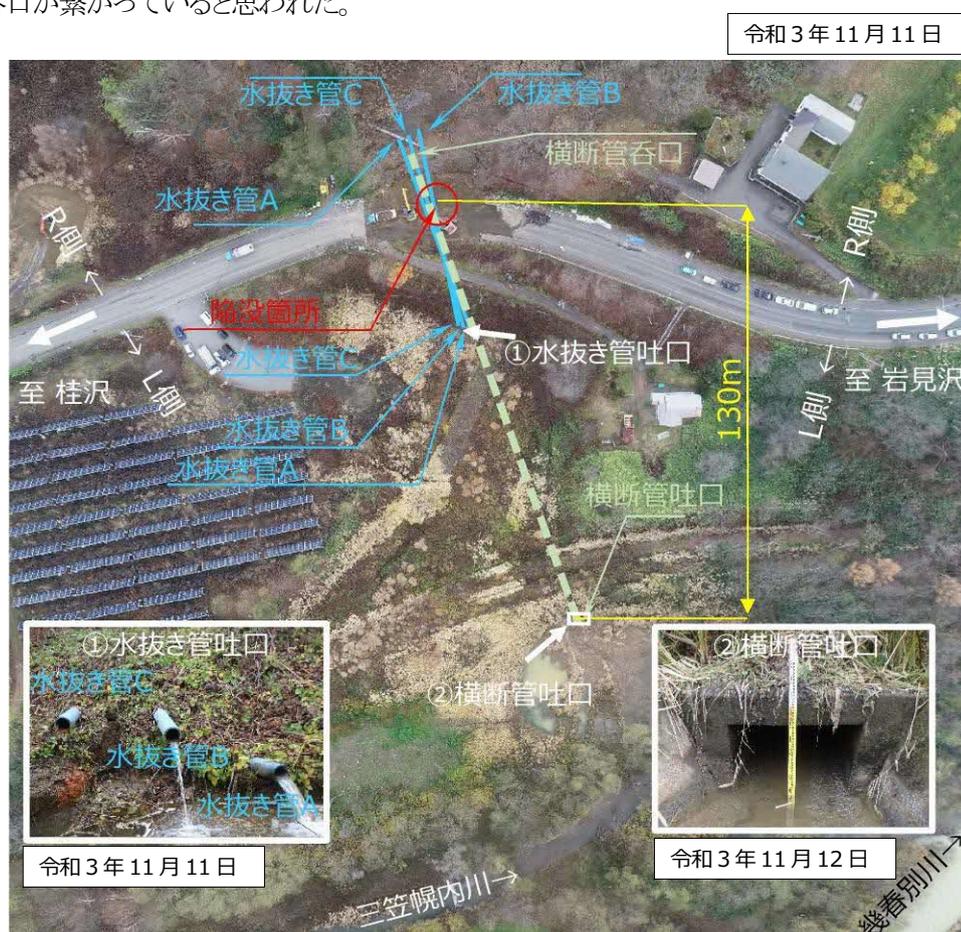
図2-1 陥没箇所と横断管吐口の位置関係

- ・ R側沢部上流域には表層崩壊、地すべり等の斜面不安定化はなかった。
- ・ 横断管呑口周辺の斜面では、標高 45.1m付近(水管橋空気弁+2.5m)の植生に土砂の付着が見られ、この土砂の付着した標高が陥没発生直前的大雨による水位上昇の痕跡と判断した。
- ・ 水抜き管吐口周辺には土砂の流出はなかった。
- ・ 図2-1に示すとおり、陥没箇所のL側約130m付近にボックス形状の吐口があり、この吐口部とR側沢部の呑口が繋がっていると思われた。

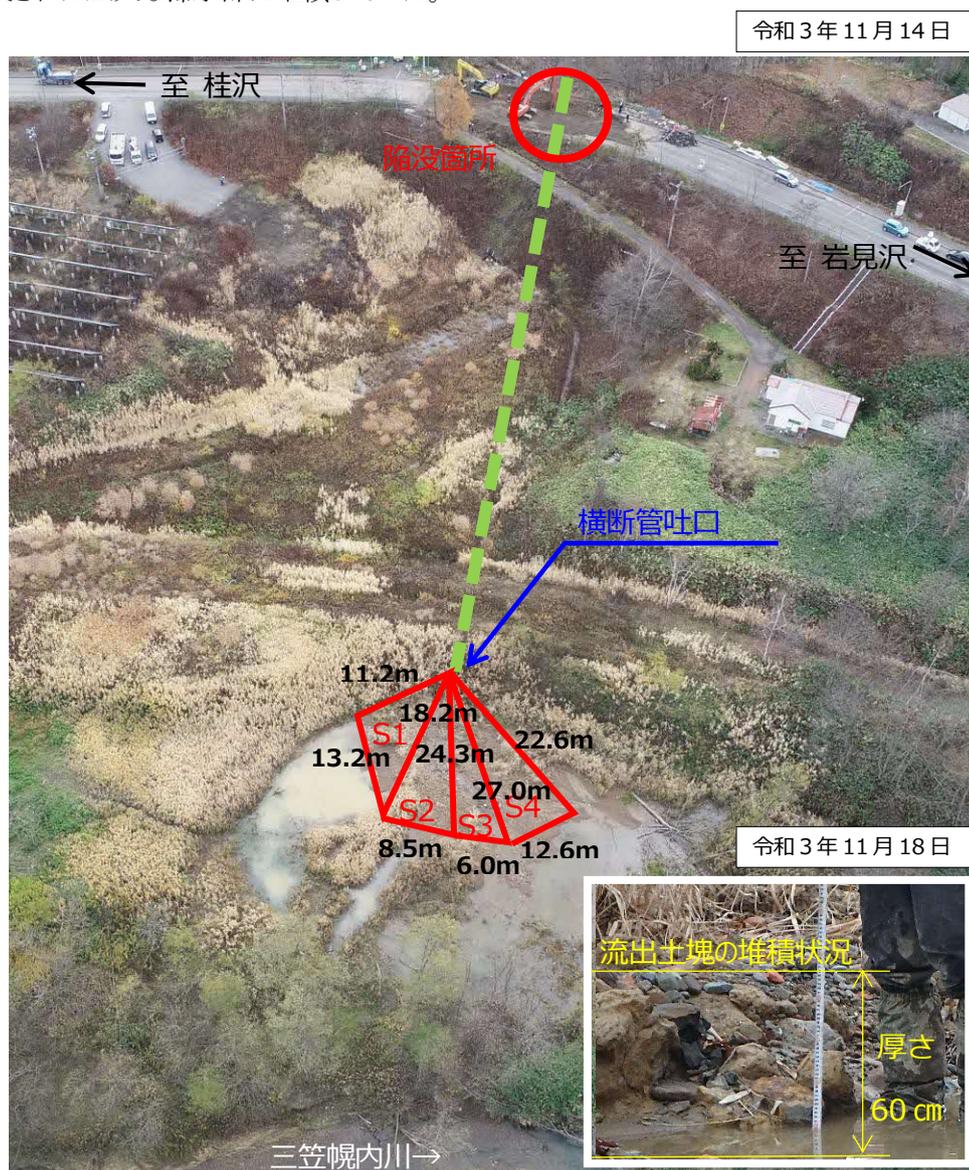
図2-2 横断管吐口から流出した土塊が形成する扇状地の全景

- ・ 図 2-2 に示すとおり、吐口から三笠幌内川左岸斜面に向かって扇状地状に土塊が流出していることを確認した。流出土塊の体積は約 100 m³で、円磨を受けた最大直径φ約 40 cmの半球状の粘性土を主体とし、土質は旧市道盛土と同じであった。他にも、シャモット(石炭選別後のズリが蒸し焼きとなったもの)、砂岩・泥岩等から成る砂・砂礫のほか、横断管の破片、土嚢、ゴミ受けの網等も堆積していた。
- ・ 流出土塊から分離した細粒分は扇状地の下流部へさらに流れ出し、吐口から三笠幌内川左岸までの間に形成された広大な滞水部に堆積していた。

※ヘロンの公式より流出土砂面積を算出し体積を求めた。
 $S = S1 + S2 + S3 + S4 = 344.9\text{m}^2$
 $V = 344.9\text{m}^2 \times 0.3\text{m (平均厚)} = 103.5 \rightarrow \text{約}100\text{m}^3$
 ※ヘロンの公式： $S = \sqrt{s(s-a)(s-b)(s-c)}$, $s = (a+b+c)/2$

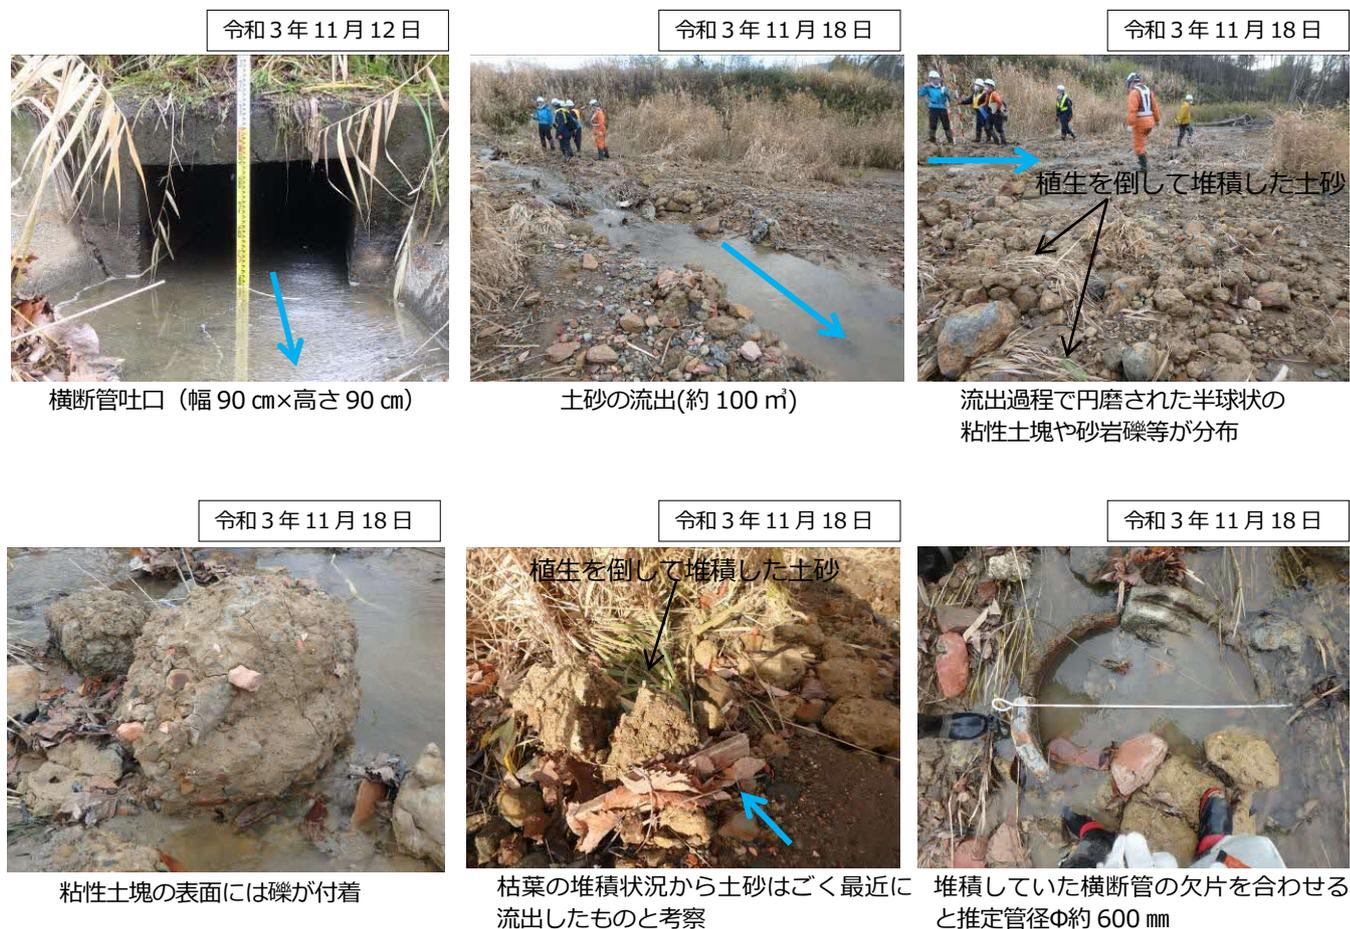
図2-3 横断管吐口から流出した土塊の堆積状況

- ・ 図2-3に示すとおり、流出土塊は球状～半球状で、この年の植生を倒してその上に堆積し、流出土塊の上流側にこの秋の枯葉が積み重なるように堆積している。このような状況から、ごく最近に吐口部から一気に大量に流出し堆積したものと考えられる。
- ・ 旧市道盛土と流出土塊の共通性については「(9)盛土材の室内試験」で述べる。

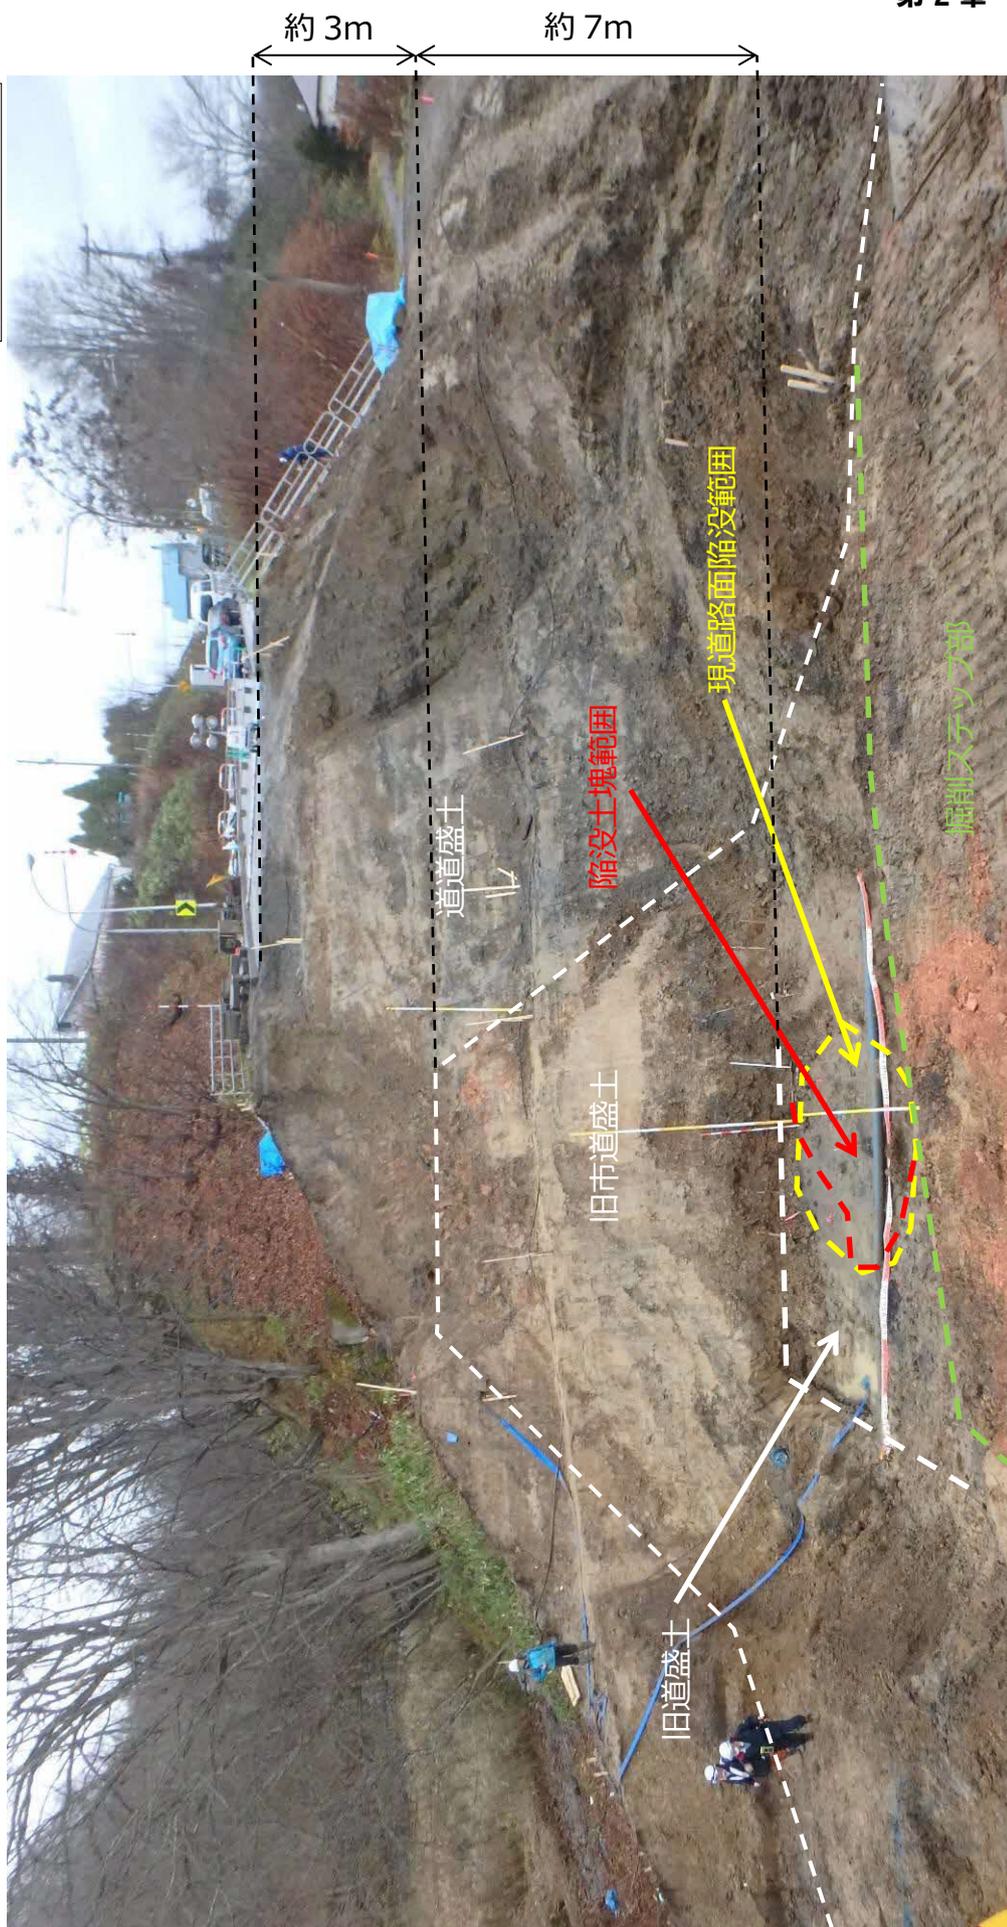
図2-4 岩見沢側 調査掘削法面

- ・ 調査掘削法面の 2 つの腐植土層や路盤を基に、下位より旧道盛土・旧市道盛土・道道盛土に区分した。
- ・ 旧道盛土は、原地形沢部の河床に盛土され、レンガ片や腐植した木片等を含む暗灰色～黄灰色粘性土から成る層厚約 3m の土層である。かつての路盤と考えられる部分に厚さ約 30 cm の砂礫層がほぼ水平に盛土されている。含水はやや高く、硬軟(コンシステンシー)は「柔らかい」～「中位」に該当する。
- ・ 旧市道盛土は、旧道盛土を覆い拡幅する形で施工されている。旧市道盛土は層厚約 7m の土層で、いくつかの砂質土層や岩砕を含む黄灰色の粘性土から成る。含水は比較的 low、シャモット・砂岩・泥岩等の垂円～垂角礫を稀に含み、締まっている。
- ・ 旧市道盛土の道路センター付近の路盤には、厚さ約 50 cm のシャモット層を確認した。
- ・ 旧市道盛土の基底付近には、シルト岩や砂岩の岩砕が分布する。また、L 側の道道盛土との境界付近には、石積み擁壁を確認した。
- ・ 道道盛土は、旧市道盛土を覆い拡幅する形で盛土されている。道道盛土は層厚 4m の土層で、碎石～砂質土から成る。全体に含水は低く、碎石部と砂層は互層状に盛土されている。路盤の厚さは約 90 cm、そのうち凍上抑制層の厚さは約 50 cm である。
- ・ 陥没範囲は路面では 5m×5m、調査掘削底面の標高 45m 付近(路面高から約 5m)では 3m×2m となり、横断管損傷部付近(路面高から約 11m)では 2m×2m で、標高が下がると陥没範囲はやや小さくなる。
- ・ 横断管損傷部付近の標高 39m に旧市道盛土から成る陥没土塊が分布していた。

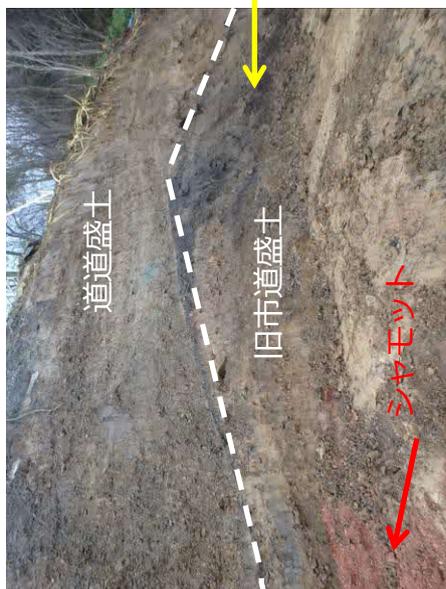
旧市道盛土のシャモット

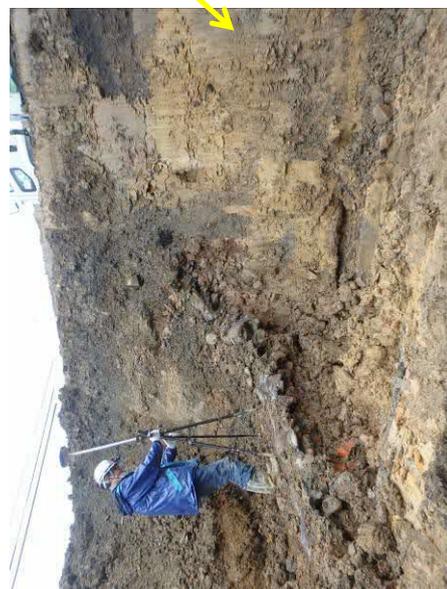
旧市道盛土のL側に現れた石積擁壁
