(3) 横断管の損傷状況

(4) 横断管損傷部付近の地質状況

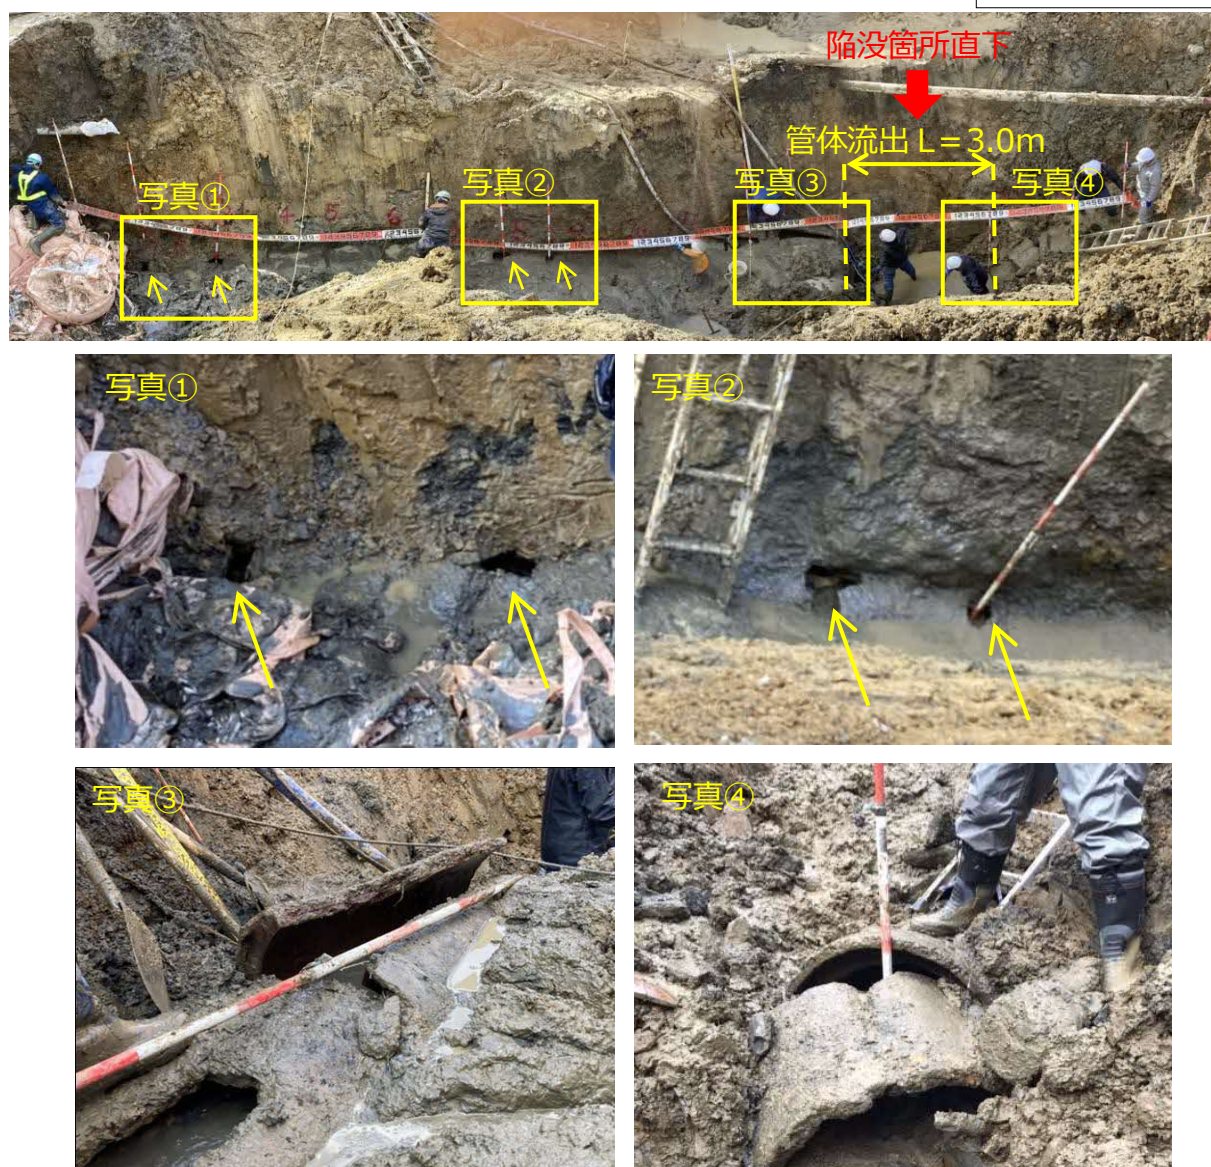
- ・ 確認した横断管の全長は27.6mで、呑口側より18mが管径φ600mm、9.6mが管径φ800mmであった。
- ・ 管の規格・管種については、管径φ600mmはコンクリート普通管、管径φ800mmはヒューム管と推定。
- ・ 陥没箇所該当する管径φ600mmの3m区間は流出していた。
- ・ 管径φ600mmの頂部や継手等は欠損し、流出した管の欠片も土砂に混じった状態で確認した。

図2-6 横断管の管体流出、頂部・継手等の損傷状況

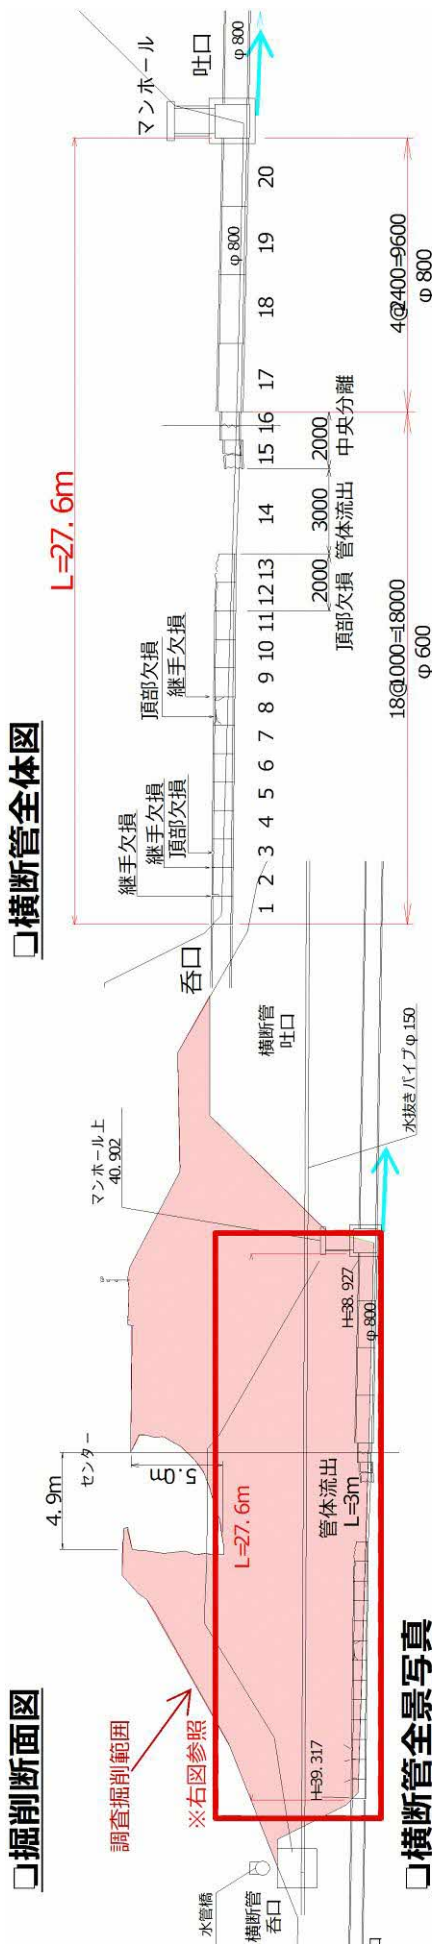
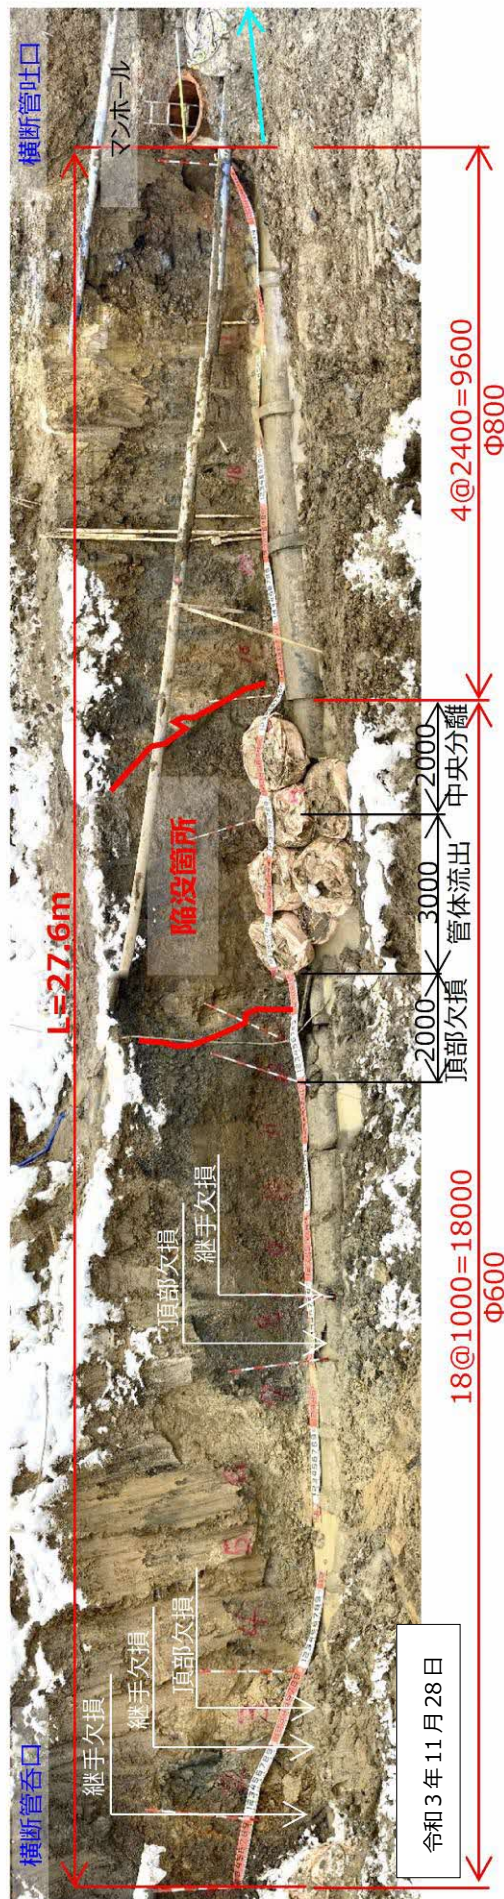
図2-7 横断管損傷状況

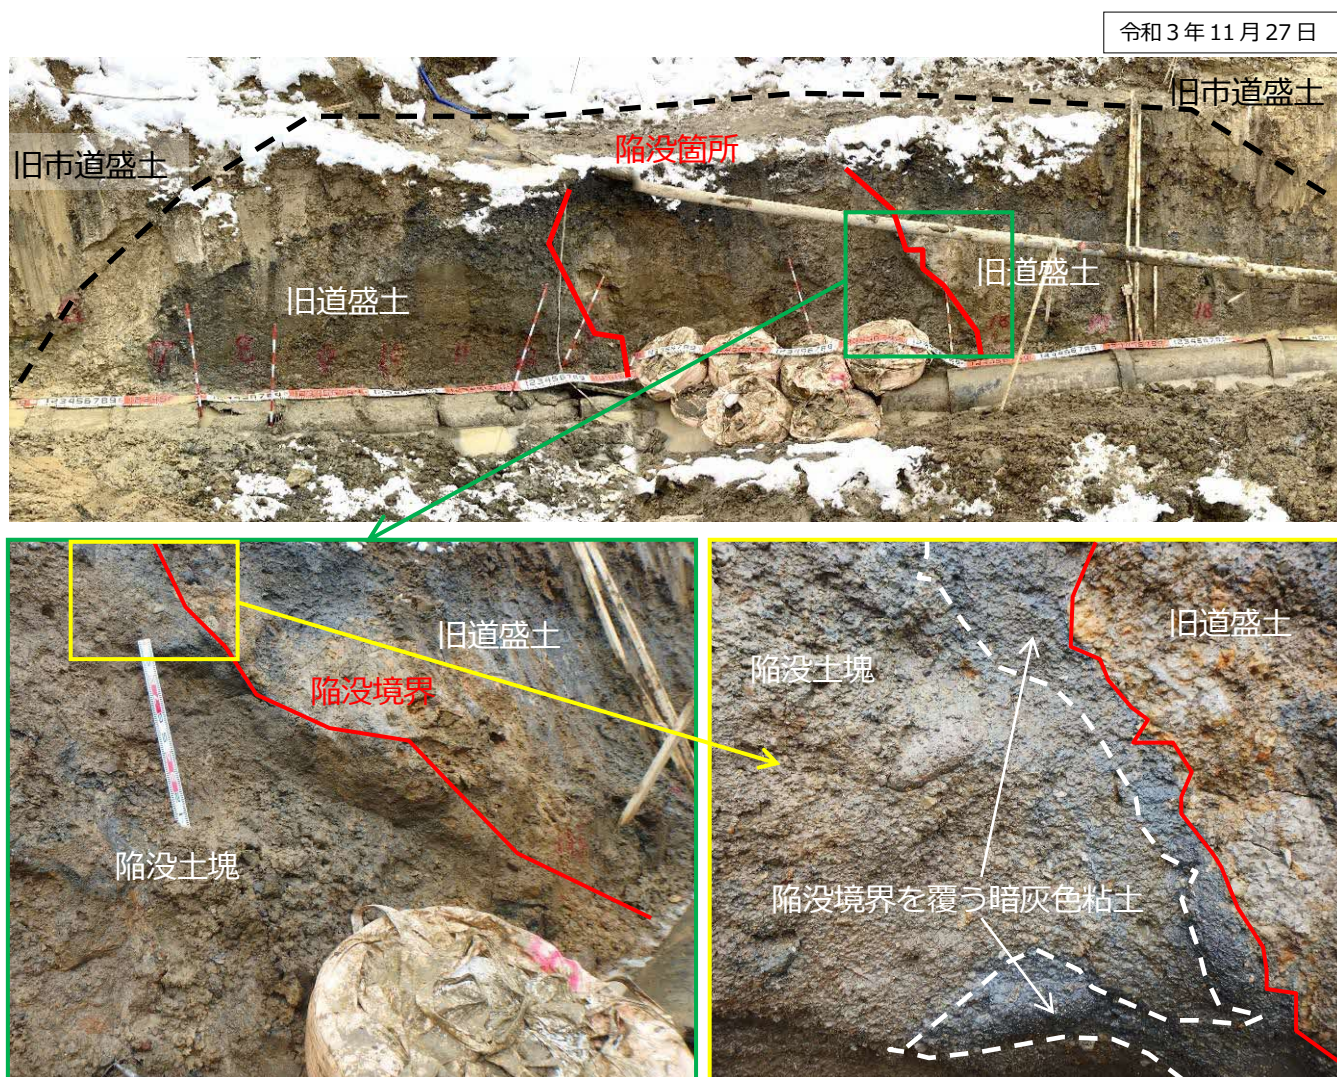
- ・ 陥没土塊は旧市道盛土から成る。
- ・ 陥没境界面と陥没土塊の間には、暗灰色粘土が挟在する。
- ・ 暗灰色粘土には旧市道盛土材に由来する細礫も含まれ、層厚(層幅)は約10cmであった。
- ・ 暗灰色粘土は、陥没境界の旧道盛土の凹凸面を覆っている(図2-8参照)。
- ・ 暗灰色粘土は、盛土内に浸透した水によって粘土分が流動化し、その粘土分が空洞の内空表面に付着していたと考えられる。
- ・ 陥没土塊が暗灰色粘土に上部からめり込んだ状況が観察された。
- ・ このような地質状況から、陥没よりも前に空洞が形成されていたと考えられる。

図2-8 陥没境界面と陥没土塊の間に挟在する暗灰色粘土の状況

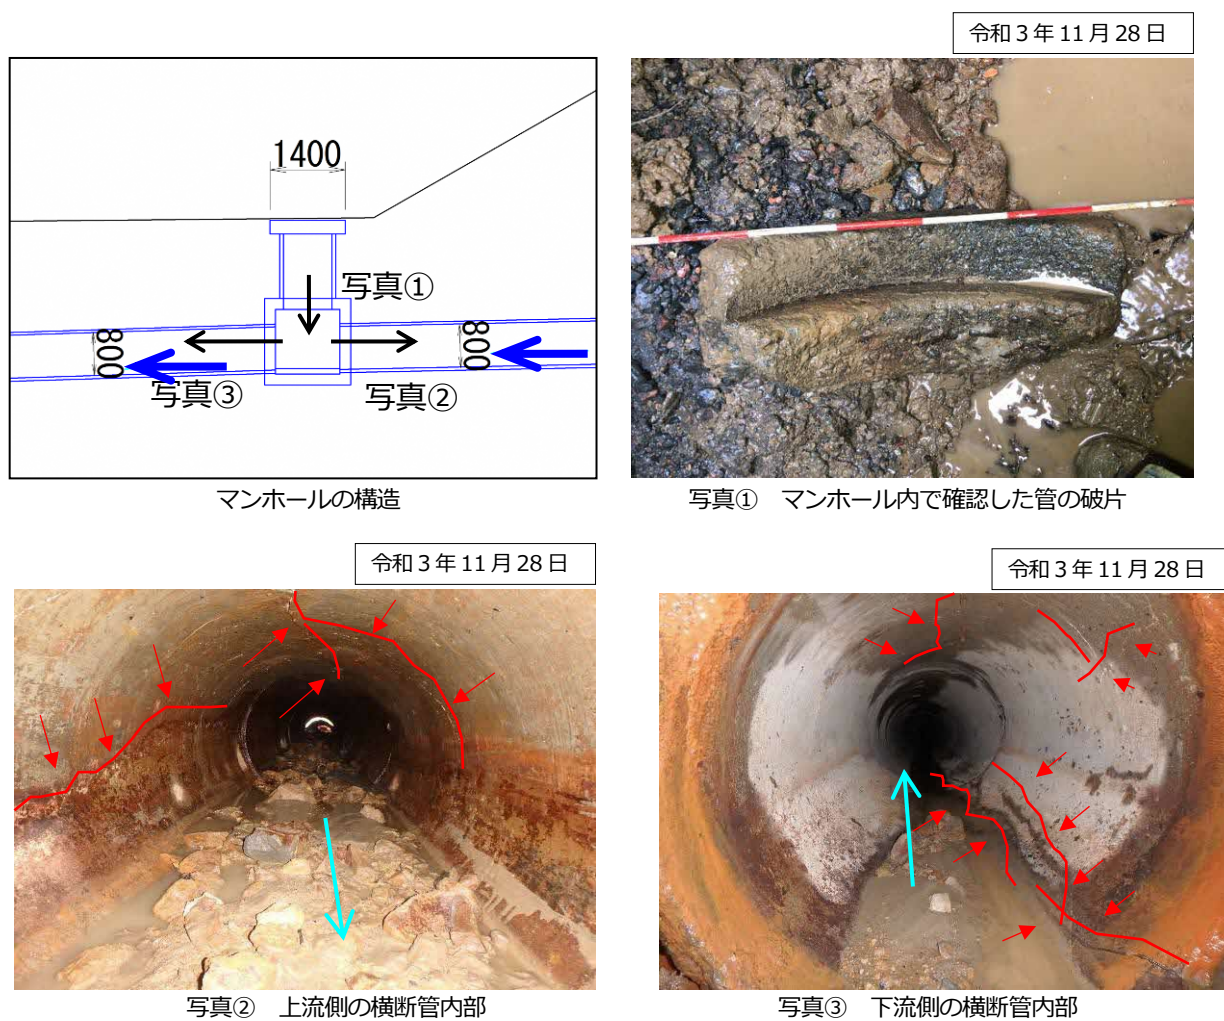
マンホールから横断管上下流を目視確認した結果、管内に流出した盛土材の堆積や複数のクラックを確認した。

また、横断管内には礫だけでなく砂や粘土も堆積していた。

図2-9 マンホール部で撮影した横断管の上下流の状況
