(7) 水抜き管内部観察

(8) トレーサー試験

(9) 盛土材の室内試験

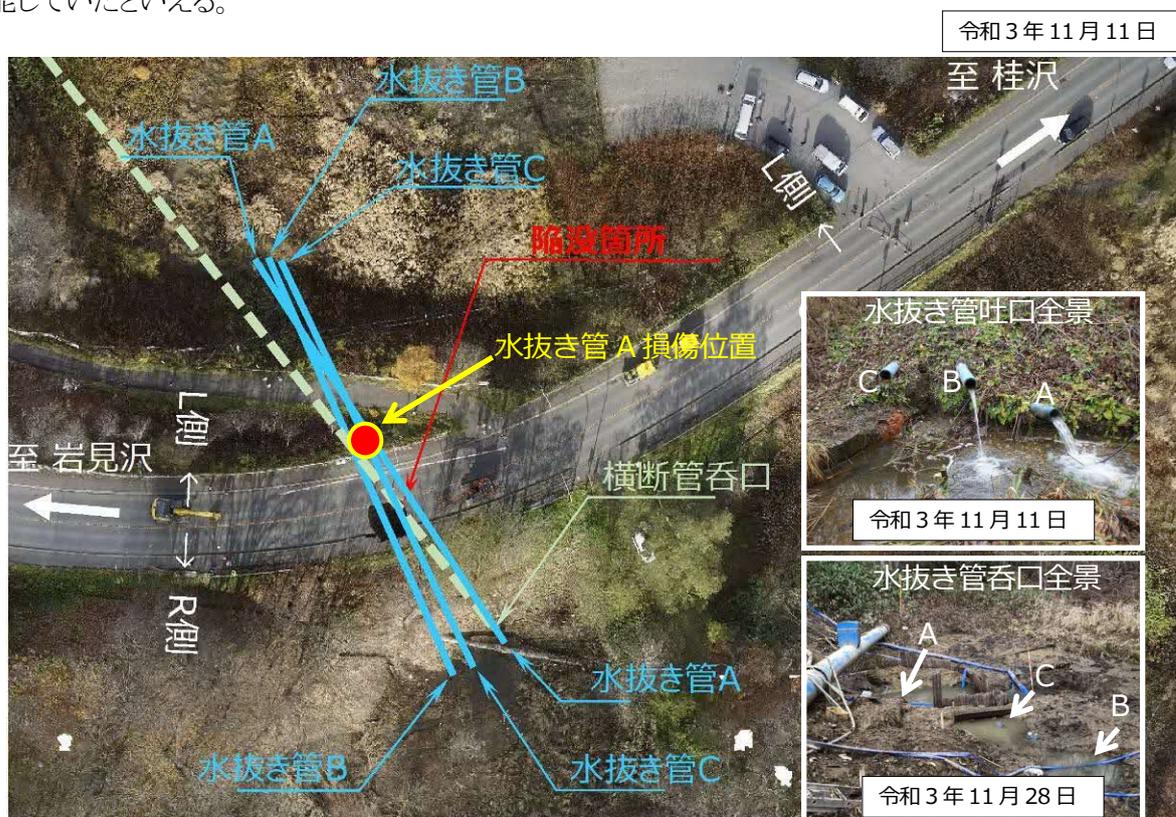
図 2-14 水抜き管損傷箇所位置図

観察の結果、水抜き管 A 吐口より 28.6m から 28.8m 間に損傷が確認された。管内の状況から、管の外側からの力によって縦方向に傷がついたように見え、水抜き管施工時の盛土中の礫(旧市道盛土の石積み擁壁)による擦り傷と考えられる。ただし、損傷箇所からの水の流入等はなく、健全に機能していたといえる。

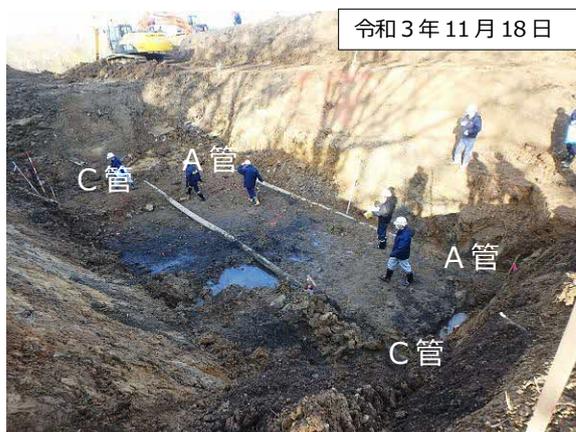
図 2-15 調査掘削で確認した健全な水抜き管 A および C の状況)

調査掘削で水抜き管の外部は健全であることを確認した。管内カメラを用いて水抜き管の内部状況を観察した結果、一部に軽微な損傷を確認した。損傷位置を図 2-14 に、現地確認状況を図 2-15 に、管内カメラによる損傷状況を図 2-16 に示す。

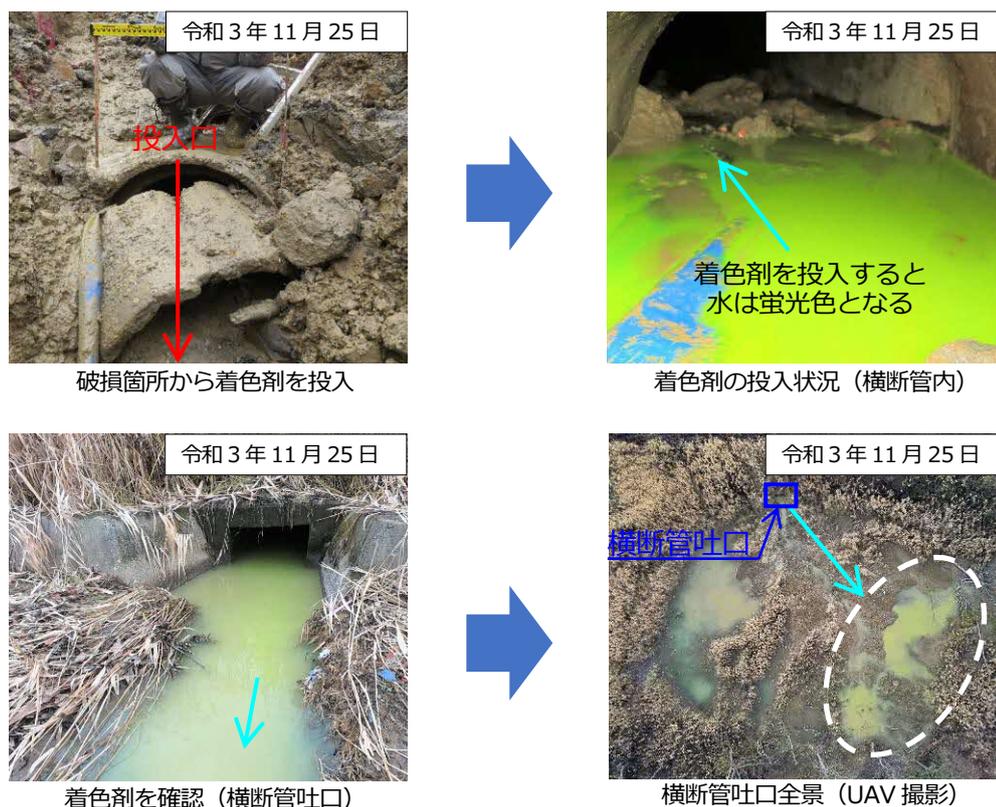
図2-17 トレーサー試験実施状況

トレーサー投入後約45分後に吐口からの着色水の流出を確認した。このことから、横断管損傷部と吐口部は繋がっており、管の中を水は流れていた。

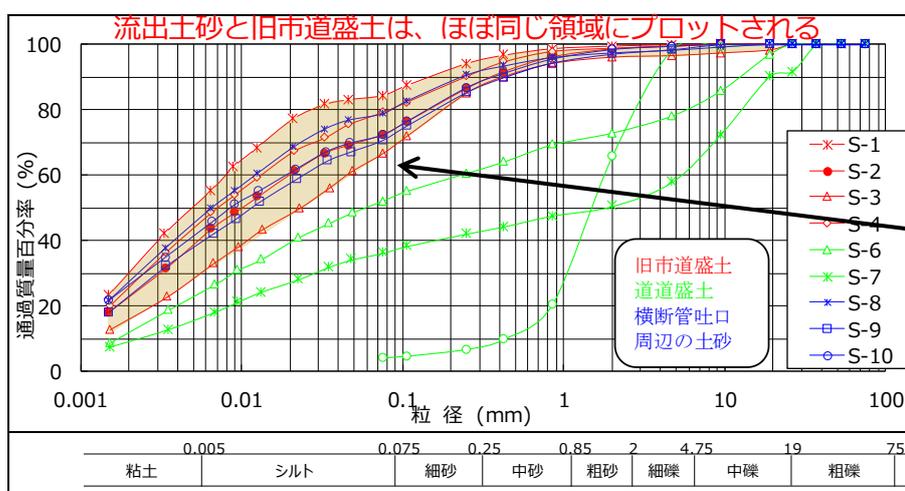
図2-19 盛土材および流出土塊の粒径分布図

試験結果の一覧を表2-1に、各地層の粒径分布図(粒径加積曲線図)を図2-19に示す。流出土塊と旧市道盛土はほぼ同じ性質を有し、高液性限界の砂質粘土から成る。また、道道盛土は砂質土から成り、流出土塊や旧市道盛土とは異なる性質である。

このことから横断管吐口より流出した土塊は、旧市道盛土であると考えられる。

横断管吐口から流出した土砂は旧市道盛土の粘土と似た物理的性質を有する。
