第 3 章 陥没発生メカニズムの考察

3-3 陥没発生メカニズム

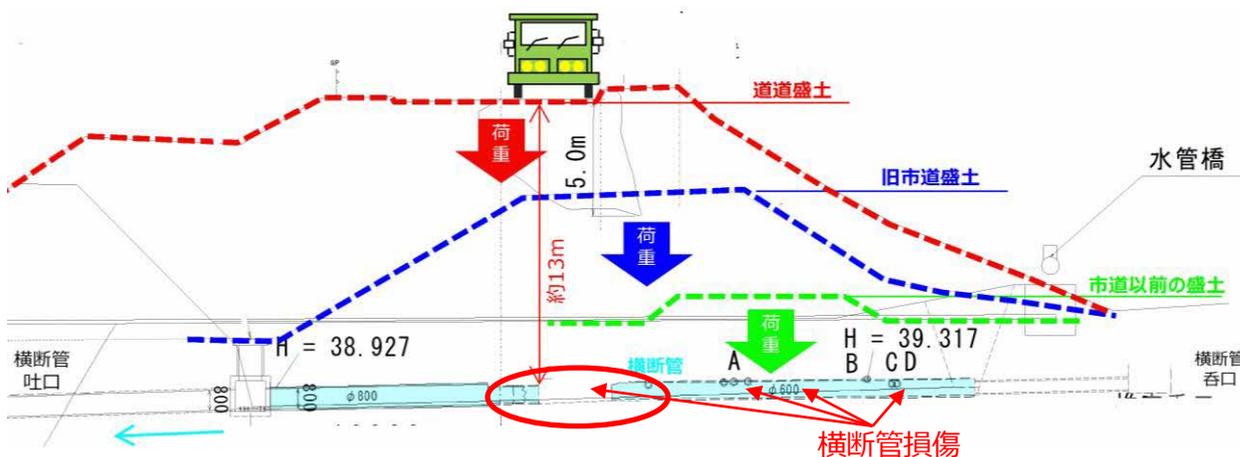
図3-1 横断管損傷箇所

現地掘削の結果、横断管の流出区間および頂部や継手等の損傷位置は、管径φ600mmの横断管が設置された盛土高の高い箇所である。このことから、道路整備により盛土が高くなり、横断管への上乗荷重の増加が横断管を損傷させたと考えられる。また、管自体の老朽化も損傷要因の一つであったと考えられる(図3-2、図3-3参照)。

横断管損傷箇所の代表横断面図を図3-1に示す。

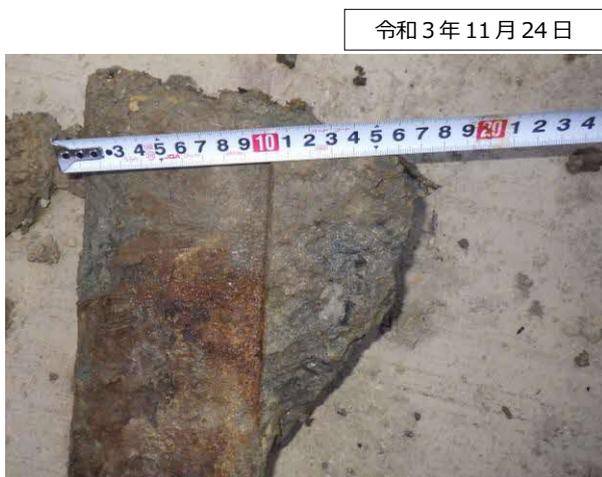
図3-2 調査掘削で確認した鉄筋のサビが進行した横断管破片

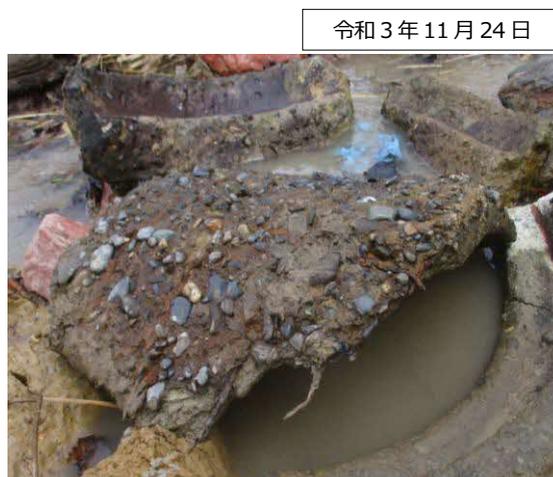
図3-3 吐口周辺に堆積した老朽化が進んだ横断管破片

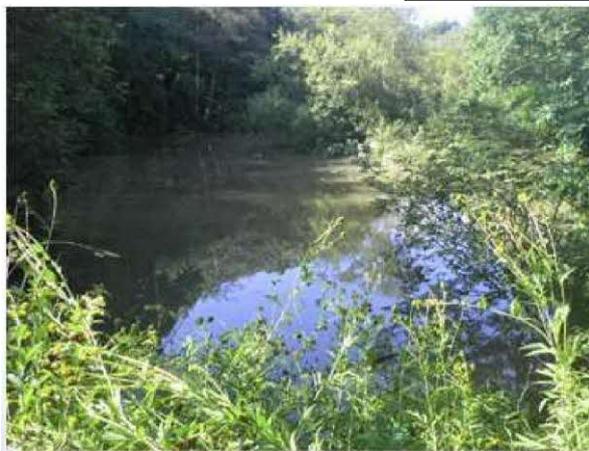
平成25年9月

横断管呑口が土砂により閉塞した排水機能不全により R 側沢部は融雪期や豪雨時に度々滞水した(図3-4、図3-5、図3-6参照)。

その結果、滞水した沢水は盛土内へ浸透したと考えられる。

図3-4 平成25年9月のR側沢部滞水状況

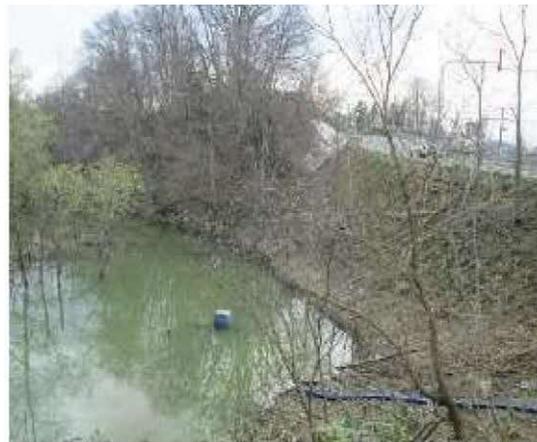
平成26年4月

図3-5 平成26年4月のR側沢部滞水状況

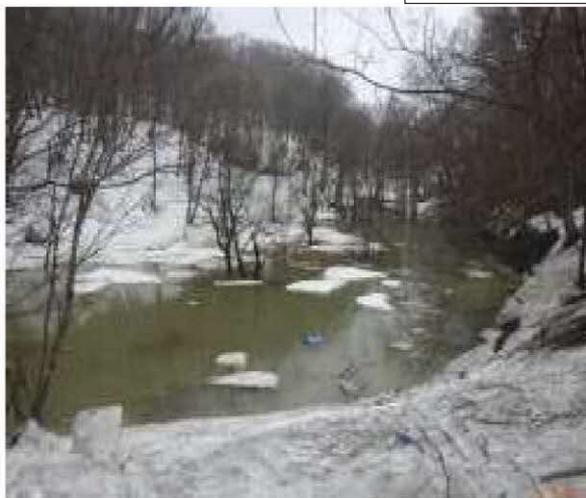
令和3年4月

図3-6 令和3年4月のR側沢部滞水状況

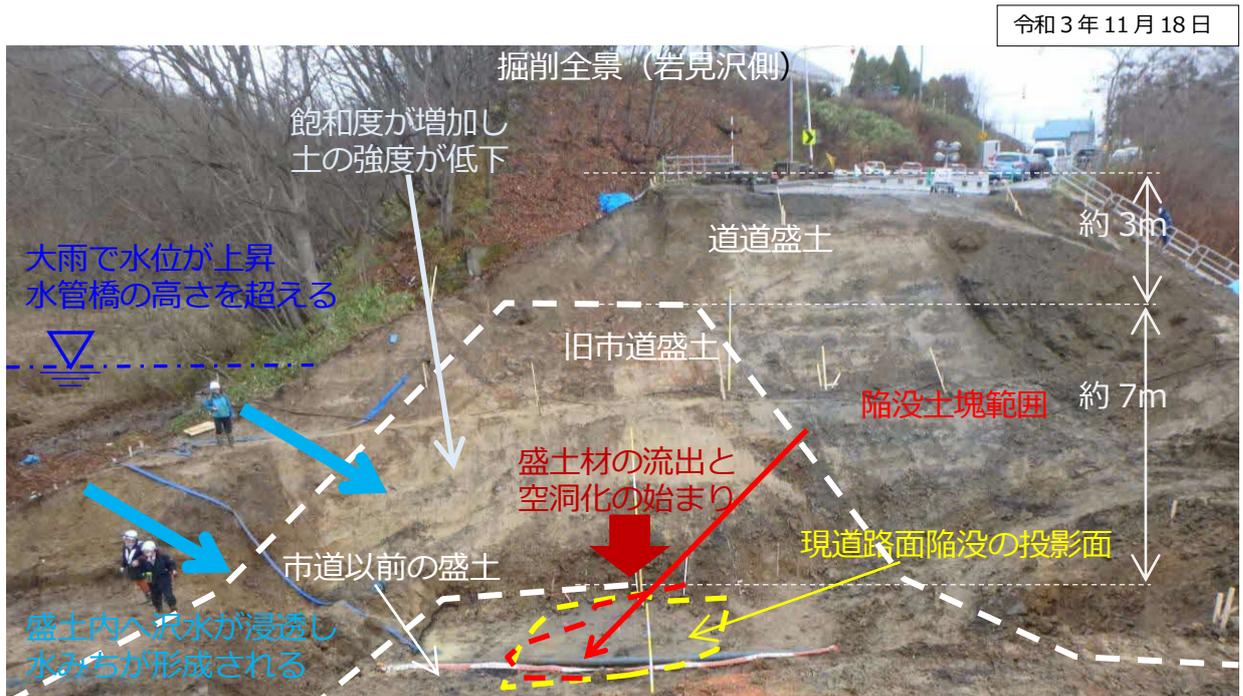
度重なるR側沢部の滞水により、沢水が盛土内へ浸透することで地下水位が上昇し、水みちが形成されたと考えられる(図3-7参照)。水みちを通じて、横断管損傷部の周辺から盛土材の内部侵食が発生し、盛土の深部において空洞が生じ始めたと考えられる。

図3-7 横断管より盛土材が流出した旧市道盛土の全景

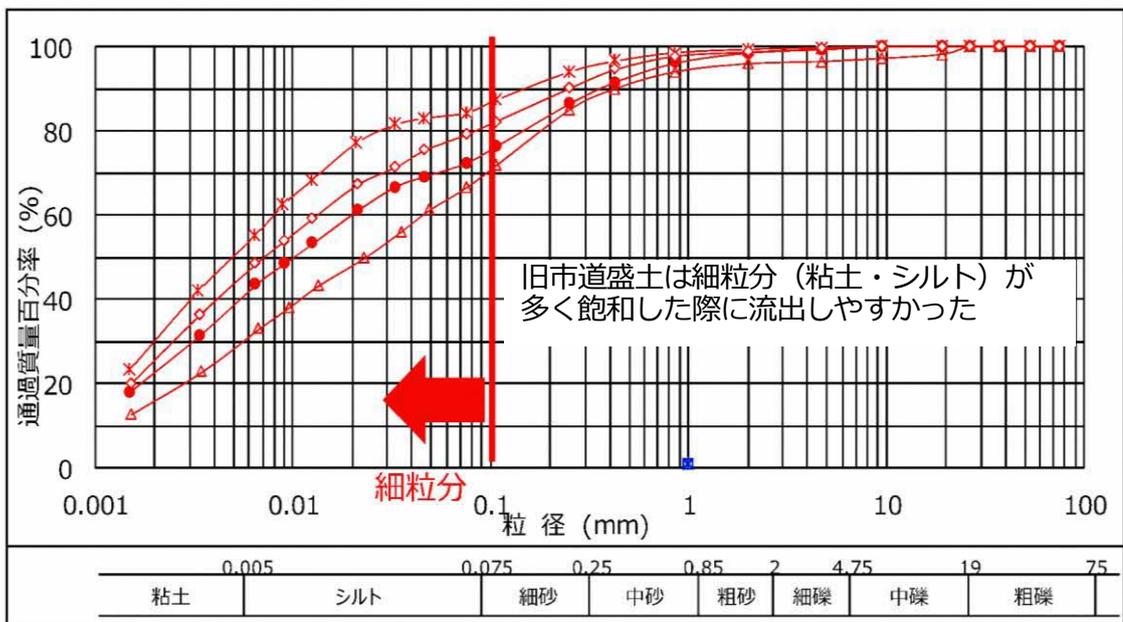
盛土材の大半は砂質粘土で(細粒分含有率76%, 図3-8参照)、長期間飽和状態となることで次第に流出しやすくなったと考えられる。

図3-8 旧市道盛土の粒径分布図

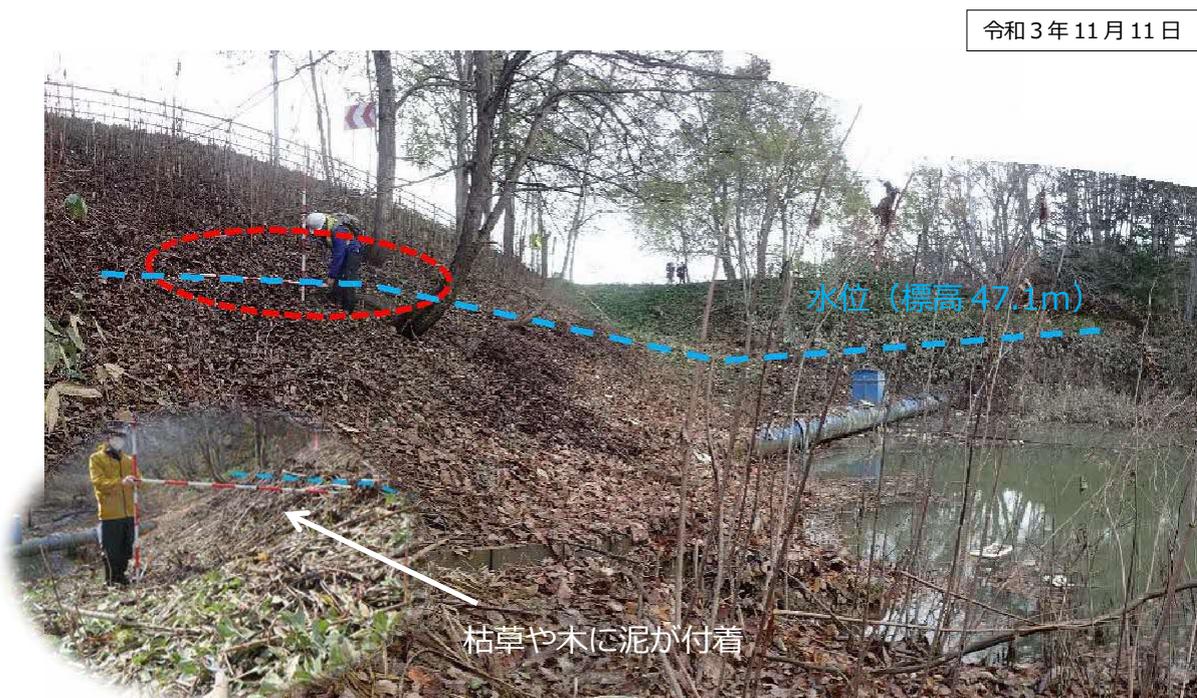
令和 3 年 11 月 9 日 17 時から 11 月 10 日 10 時にかけての大雨(90 mm/17 時間)により、R 側沢部には水管橋の空気弁天端を約 2.5m 超える水位まで滞水した。

R 側沢部の滞水は盛土内に浸透し、地下水位の上昇に伴い盛土材の飽和度が上昇したと考えられる。令和 3 年 11 月 11 日午後に確認した R 側沢の水位の痕跡について図 3-9 に示す。

図 3-9 R 側沢部の滞水状況と上昇した大雨時の水位の痕跡

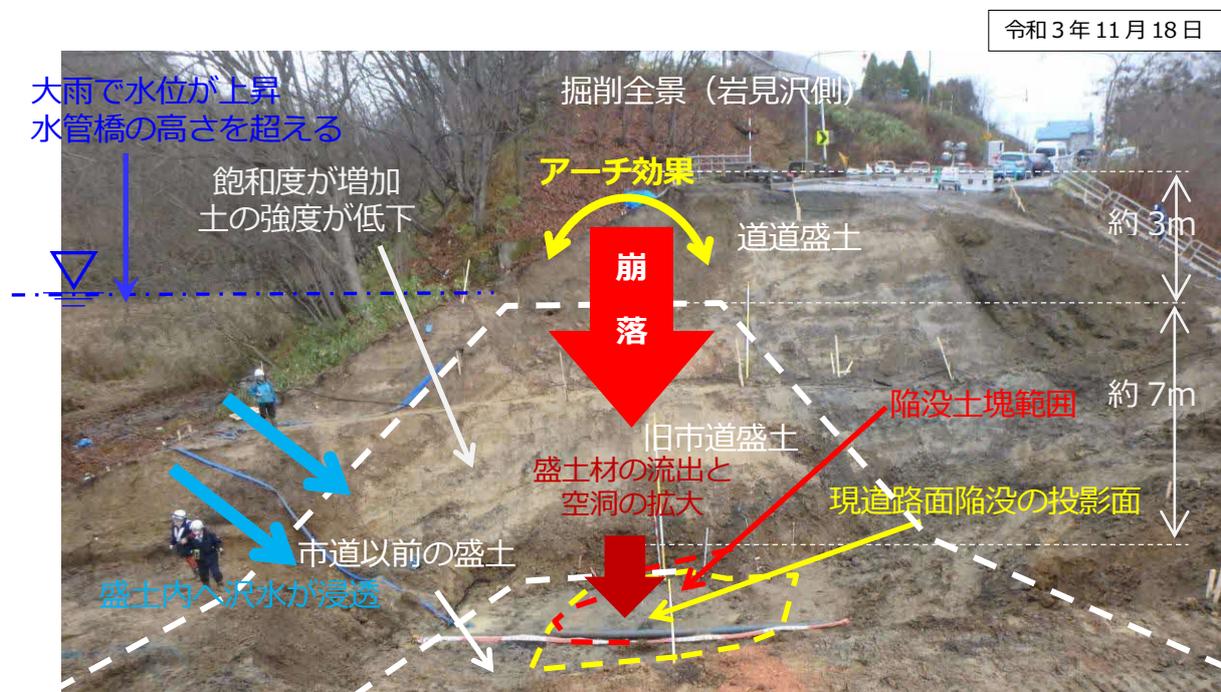
盛土材の飽和度が増加し土のせん断強度が低下し、アーチ効果により保持されていた盛土上部や路盤・舗装を自力で支えられなくなり、令和3年11月11日未明に幅7.1m、延長6.2m、深さ5.0mの陥没が発生したと考えられる(図3-10参照)。

図3-10 調査掘削法面(岩見沢側)と路盤・舗装の崩落イメージ

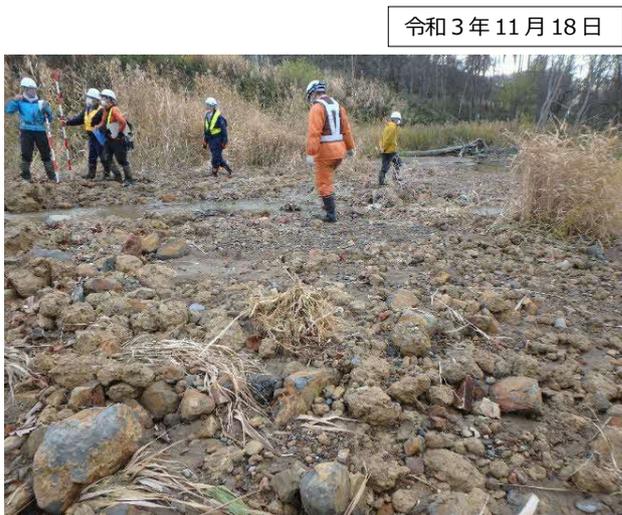
盛土上部の崩落により、横断管内の水圧が一気に高まり、横断管内に溜まっていた土砂とともに、管の破片を吐口側へ押し流したと考えられる。押し流された管の破片や土砂は、吐口付近で扇状地状に堆積した(図3-11 参照)。

横断管吐口で確認した土砂 (図2-3より再掲)

図3-11 横断管吐口に堆積した管の破片と旧市道盛土に由来する流出土塊

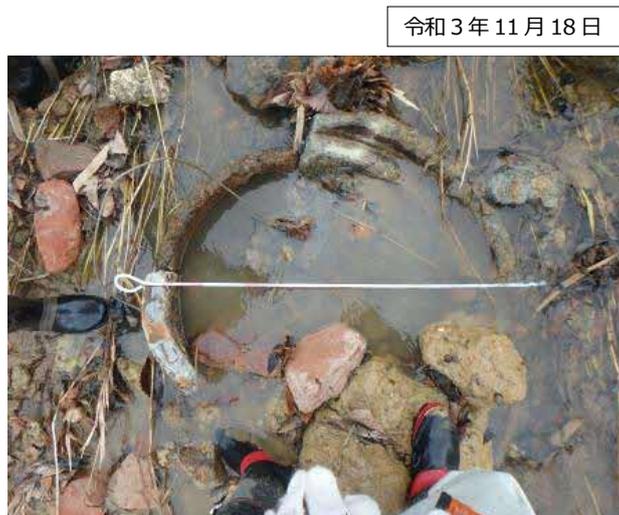
吐口周辺に堆積していた横断管の欠片、
推定管径φ約600mm (図2-3より再掲)

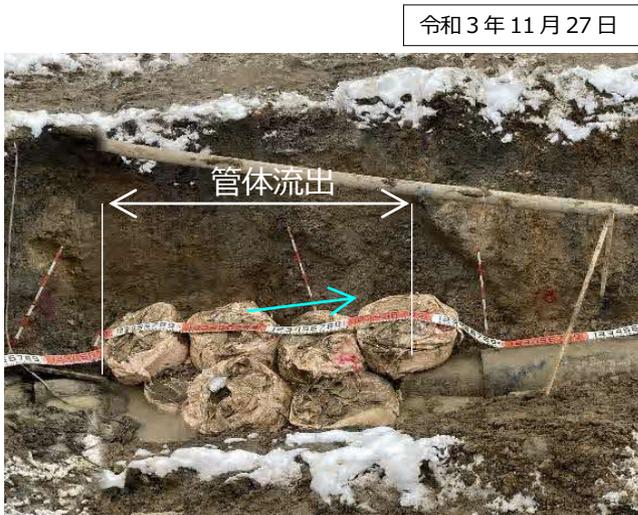
陥没により横断管の一部が流出 (図2-8より再掲)

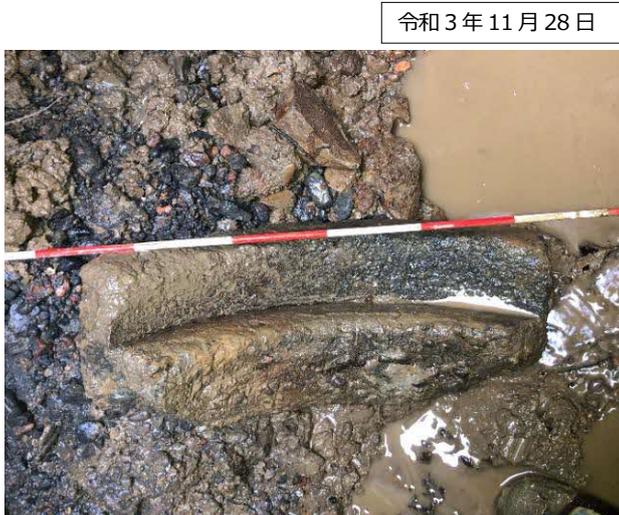
マンホール内で確認した管の破片 (図2-9より再掲)
