# 令和3年度 道道岩見沢桂沢線 道路陥没原因調査報告書 概要版

令和3年11月11日に北海道三笠市内の道道岩見沢桂沢線において、車両が道路の陥没部へ転落する事故が発生したことから、陥没の発生メカニズム、ならびに今後の復旧に関する留意点について、学識経験者からの意見聴取を行うため、『令和3年度道路陥没原因調査に関する技術検討会』を開催した。

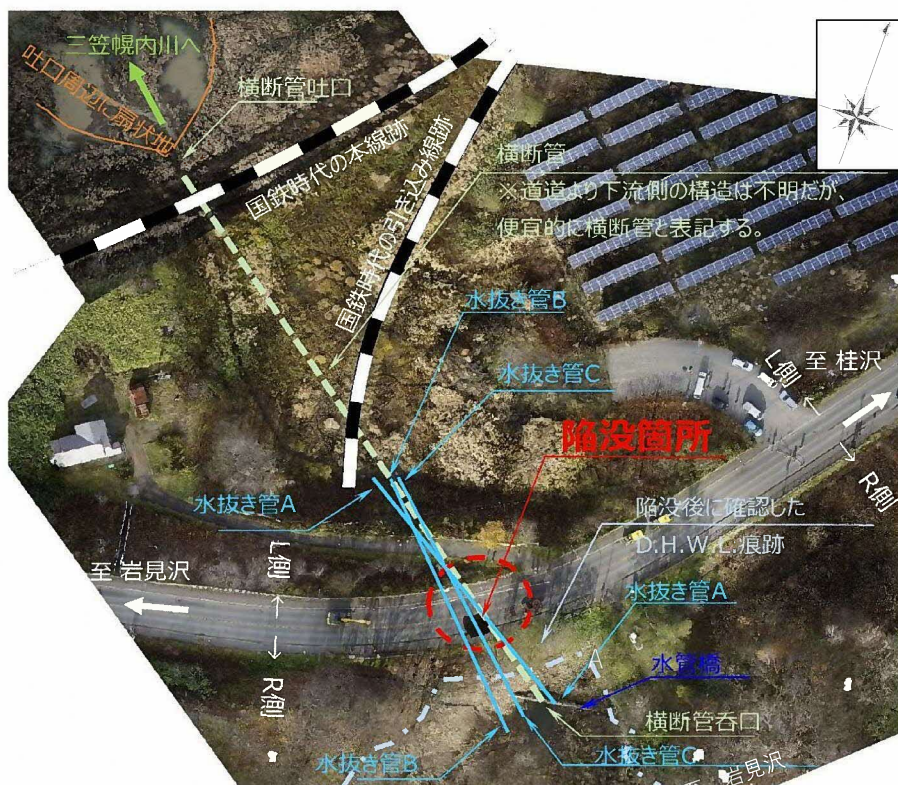
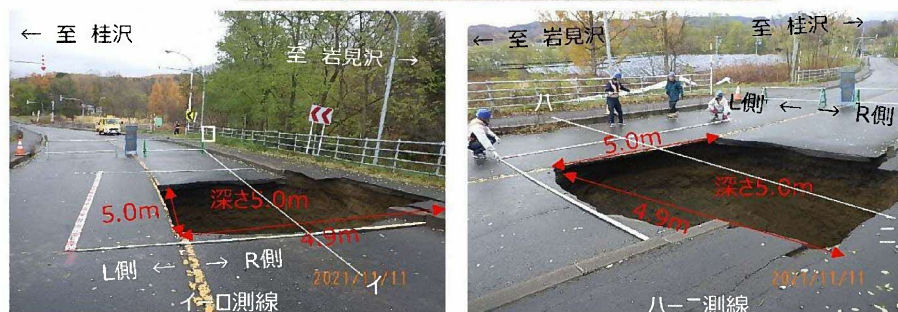
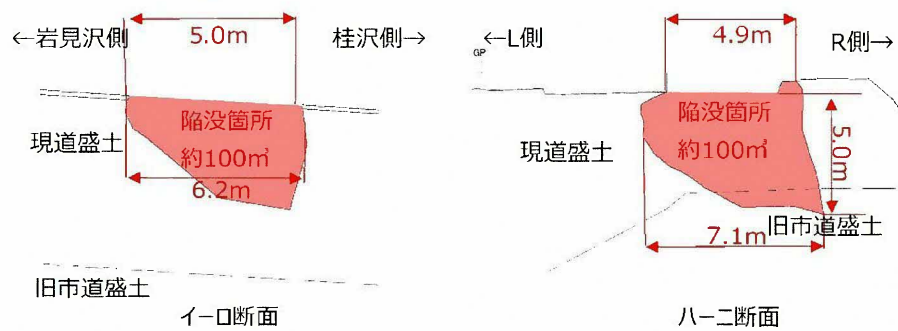
図1-1 陥没箇所の全景及び周辺状況

陥没箇所の周辺は、L側に廃線となった国鉄時代の建屋跡や引き込み線の盛土があり、沢状地形からの排水として、道路を横断する古い横断管が存在していた。

- ・発生場所：三笠市本町 215-3 測点8,085付近 上り車線
- ・道路の陥没規模  
路面：幅4.9m×長さ5.0m  
陥没内：幅7.1m×長さ6.2m×深さ5.0m

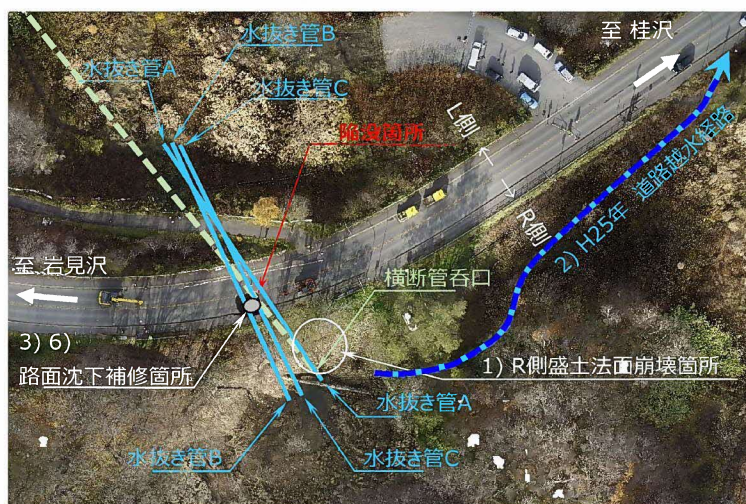
図1-2 補修工事位置

1) 平成23年4月のR側盛土法面崩壊：応急措置としてブルーシートを設置し、平成23年6月に植生工・土のう設置等による法面補修を実施した。

2) 平成25年9月のR側沢部滞水：沢水が道路を越水したことから、平成25年10月から平成26年2月まで応急的に沢水をポンプで排水した。平成26年2月に滞水解消を目的とした水抜き管Aを設置した。

3) 平成26年3月の路面沈下（対応①）：3月11日に、舗装を撤去して路面下を確認したところ、幅1.2m×延長1.9m×深さ2.1mの空洞を確認した。この対応措置として、路盤材を充填、敷鉄板を設置し、路面養生を実施した。

5) 平成26年6月の水抜き管B・Cの設置：R側沢部の滞水の対応措置として水抜き管B・Cを設置した。

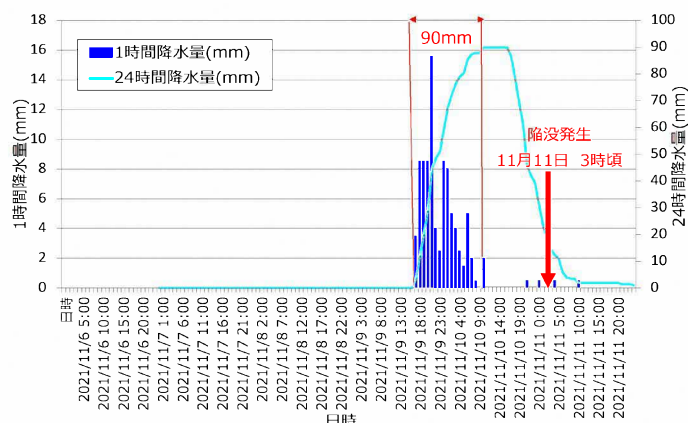
図1-3 陥没事故発生前後の降水状況  
(アメダス岩見沢観測所データ)

陥没発生前後の降水状況を図1-3に示す。陥没を確認した令和3年11月11日午前3時頃の天候は曇りで、降雨は観測されていない。陥没箇所に最も近いアメダス岩見沢観測所では11月9日17時から11月10日10時までの17時間の間に90mm、1時間最大降水量は15.5mm（11月9日20時～21時）が観測された。

また、アメダス岩見沢の1991年から2020年間の30年間では、11月降水量の平年値は118.8mmであり、平年値の約8割に相当する雨が一日で観測された。

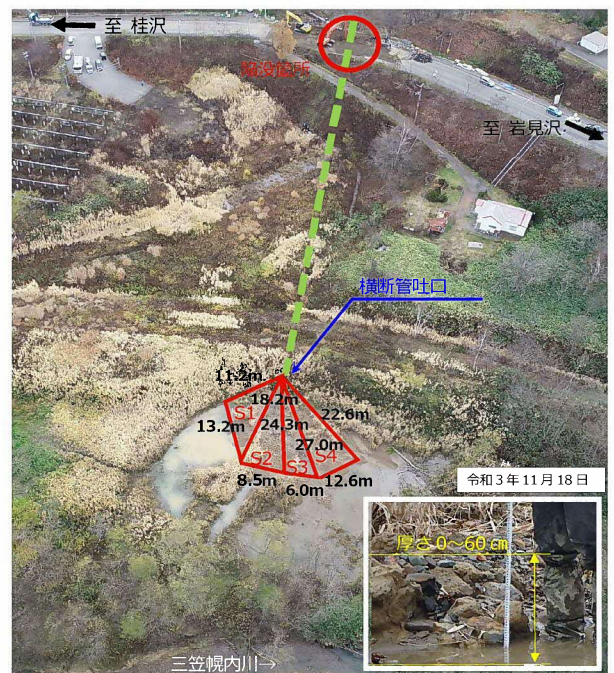
図2-1 横断管吐口から流出した土塊が形成する扇状地の全景

図2-1に示すとおり、陥没箇所のL側約130m付近にボックス形状の吐口があり、この吐口部とR側沢部の呑口が繋がっているものと思われた。吐口からは、扇状地状に土塊が流出していることを確認した。流出土塊の体積は約100m<sup>3</sup>で、円磨を受けた最大直径φ約40cmの半球状の粘性土を主体とし、土質は旧市道盛土と同じであった。ほかにも、シャモット（石炭選別後のズリが蒸し焼きとなったもの）、砂岩・泥岩等から成る砂・砂礫の他、横断管の破片、土嚢、ゴミ受けの網等も堆積していた。

流出土塊から分離した細粒分は扇状地の下流部へさらに流れ出し、吐口から三笠幌内川左岸までの間に形成された広大な滞水部に堆積していた。

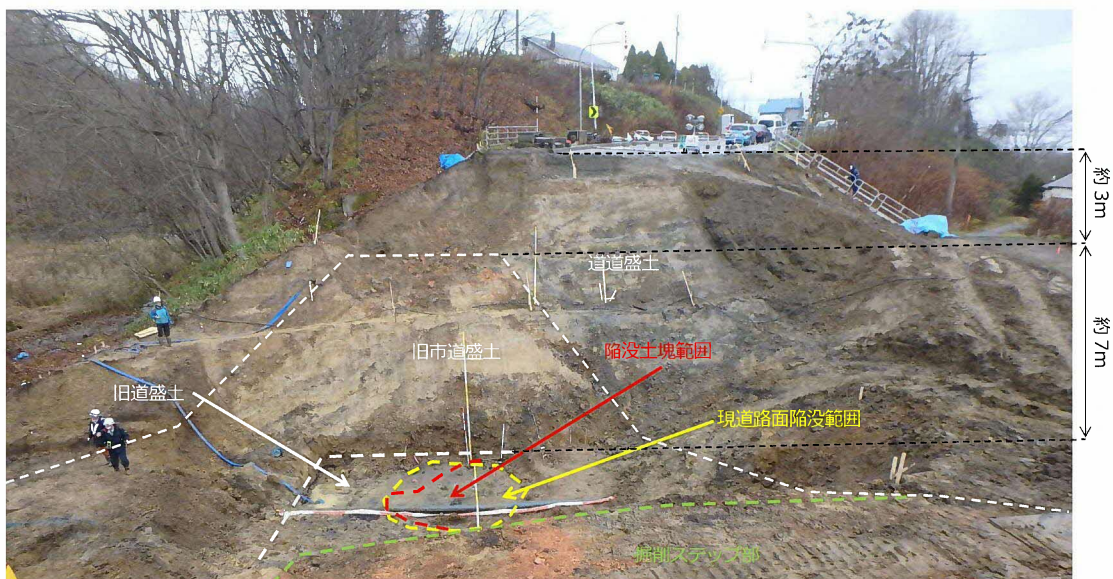
図2-2 調査掘削法面全景

- ・ 図2-2に示すとおり、腐植土層や路盤を基に、下位より旧道盛土・旧市道盛土・道道盛土に区分した。
- ・ 旧市道盛土は、旧道盛土を覆い拡幅する形で施工されている。旧市道盛土は層厚約7mの土層で、いくつかの砂質土層や岩砕を含む粘性土から成る。
- ・ 道道盛土は、旧市道盛土を覆い拡幅する形で盛土されている。層厚約4mの土層で、砕石～砂質土から成る。全体に含水は低く、砕石部と砂層は互層状に盛土されている。
- ・ 陥没範囲は路面部では5m×5mで、調査掘削底面標高45m付近（路面高から約5m）では3m×2mとなり、横断管破損付近（路面高から約11m）では2m×2mで、標高が下がると陥没範囲はやや小さくなる。

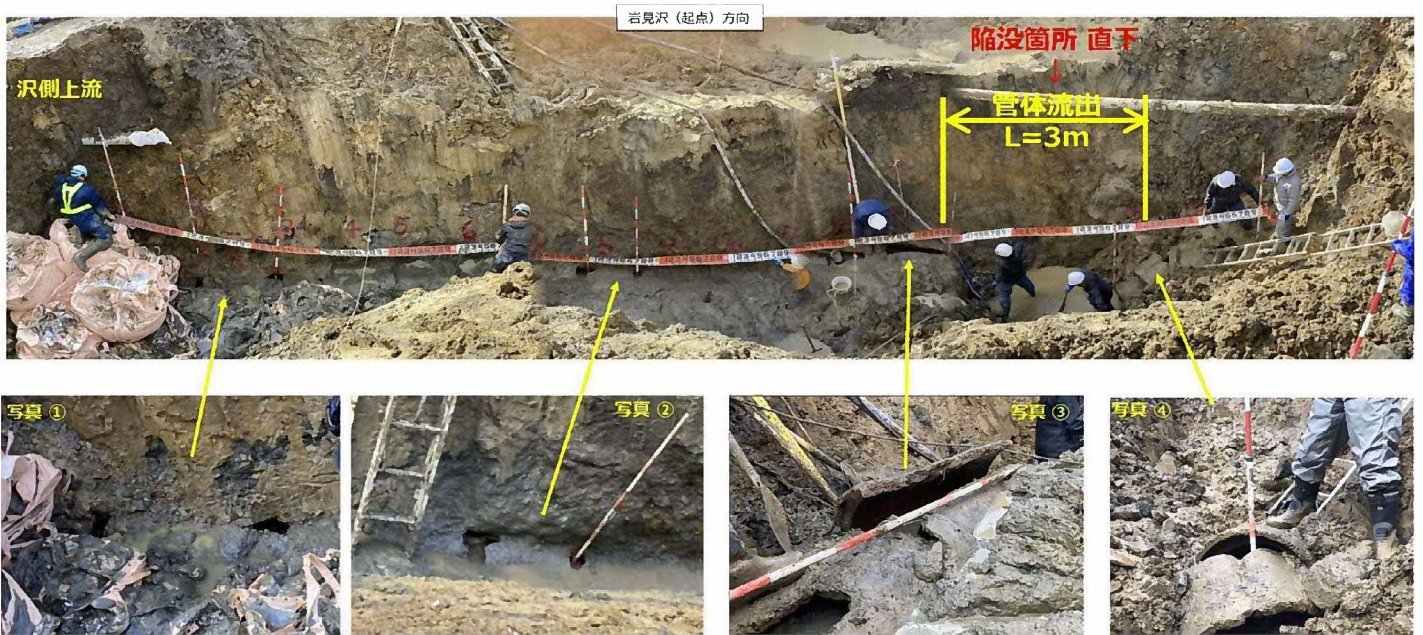
図2-3 横断管の管体流出部、頂部・継手部の損傷状況

調査掘削により、横断管の位置や形状のほか、管が損傷し部材の一部が流出していることを確認した。横断管の形状および損傷状況を図2-3に示し、詳細を以下にまとめる。

- ・ 確認した横断管の全長は27.6mで、呑口側より18mが管径φ600mm、9.6mが管径φ800mmであった。
- ・ 陥没箇所にて該当する管径φ600mmの3m区間は流出していた。
- ・ 管径φ600mmの頂部や継手部は欠損し、流出した管の欠片も土砂に混じった状態で確認された。

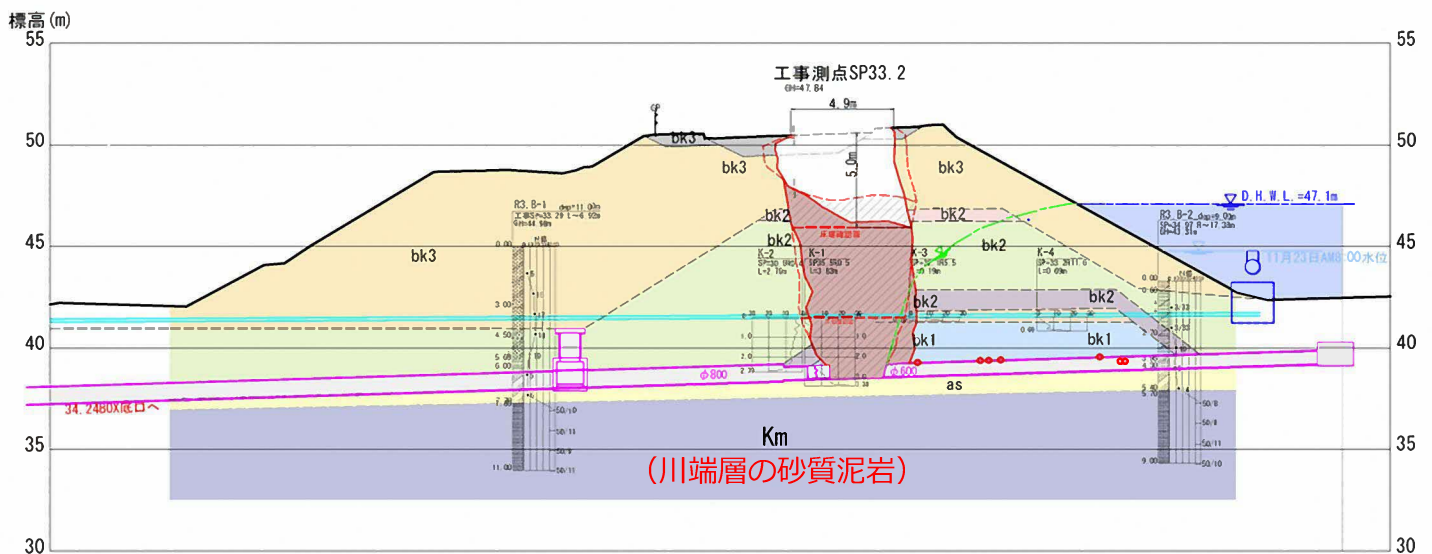
図2-4 地質断面図

図2-4に示すとおり、ボーリング調査の結果、基盤岩として新第三紀川端層の良好な砂質泥岩が確認され、陥没が基盤地質に起因するものではないことが分かった。

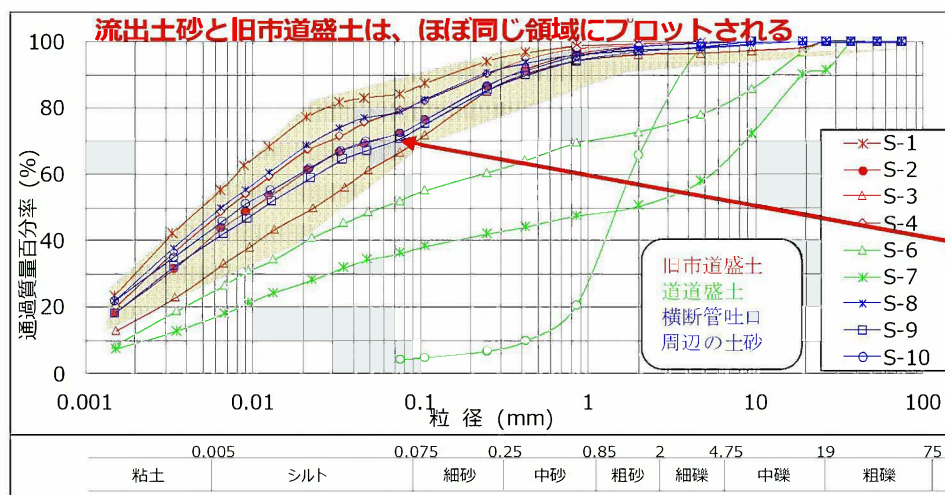
図2-5 盛土材および流出土塊の粒径分布図

旧市道盛土部、道道盛土部の盛土材の基本的な土質特性と、流出土塊との共通性を把握する目的で室内試験を実施した。試験結果の一覧を表2-1に、各土層の粒径分布図を図2-5に示す。流出土塊と旧市道盛土部はほぼ同じ性質を有し、高液性限界の砂質粘土から成る。また、道道盛土部は砂質土からなり、流出土塊や旧市道盛土部とは異なる性質である。このことから横断管吐口より流出した土塊は旧市道盛土であると考えられる。

横断管吐口から流出した土砂は旧市道盛土の粘土と似た物理的性質を有する。
