第3章 陥没発生メカニズムの考察

3-2 陥没発生メカニズム

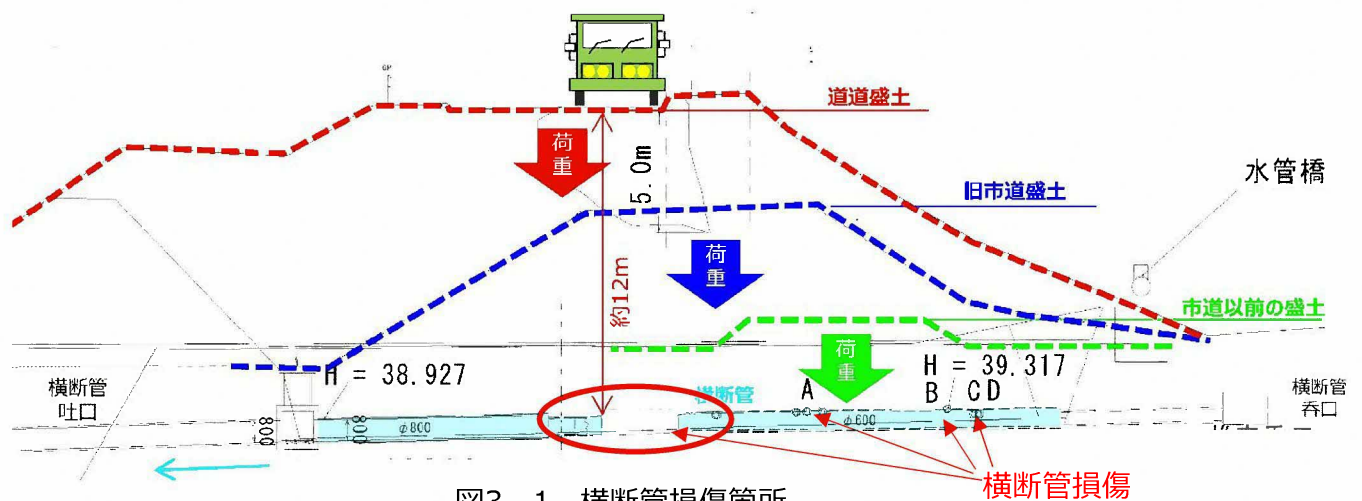
現地掘削の結果、横断管の流出区間および頂部や継手等の損傷位置は、管径φ600mmの横断管が設置された盛土高の高い箇所である。このことから、道路整備により盛土が高くなり、横断管への上載荷重の増加が横断管を損傷させたと考えられる。また、管自体の老朽化も要因の一つであったと考えられる（図3-1参照）。

図3-1 横断管損傷箇所

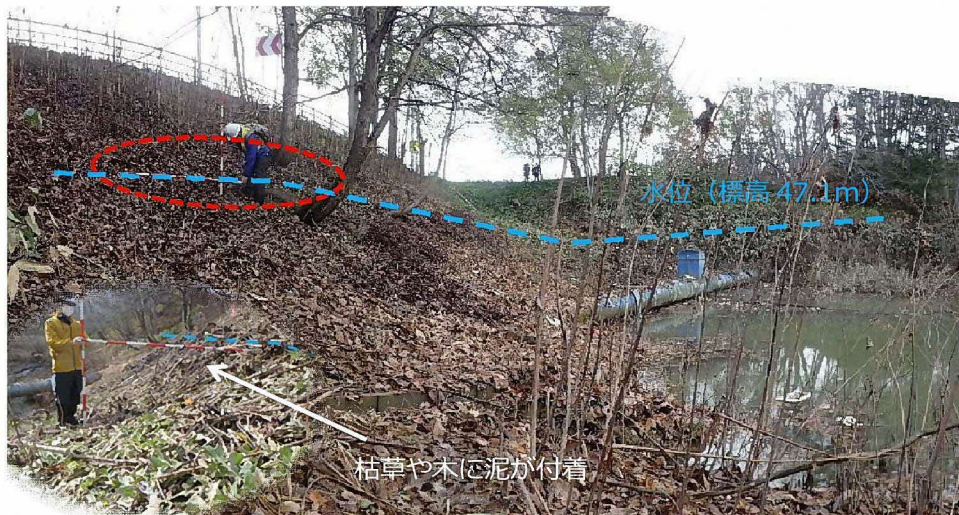
令和3年11月9日17時から11月10日10時にかけての大雨（90mm/17時間）により、R側沢部では水管橋空気弁天端を約2.5m超える水位まで滞水した。R側沢部の滞水は盛土内に浸透し、地下水水位の上昇に伴い盛土材の飽和度が上昇したと考えられる。令和3年11月11日午後を確認したR側沢の水位の痕跡について図3-2に示す。

図3-2 R側沢部の滞水状況と上昇した大雨時の水位の痕跡

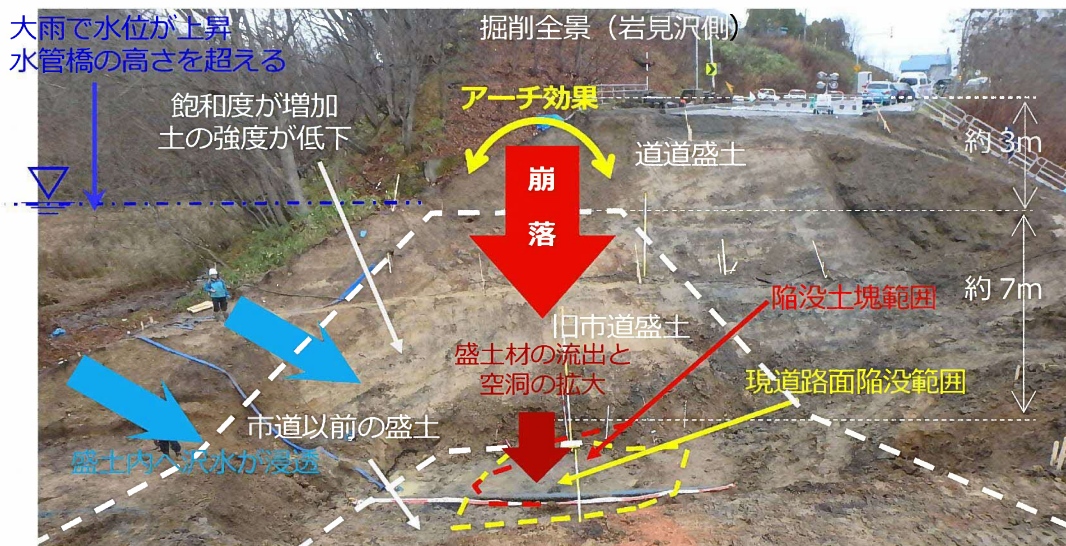
盛土材の飽和度が増加して土のせん断強度が低下し、アーチ効果により保持されていた盛土上部や路盤・舗装部を自力で支えられなくなり、令和3年11月11日未明に幅7.1m、延長6.2m、深さ5.0mの陥没が発生したと考えられる（図3-3参照）。

図3-3 調査掘削法面（岩見沢側）全景と路盤・舗装部の崩落イメージ

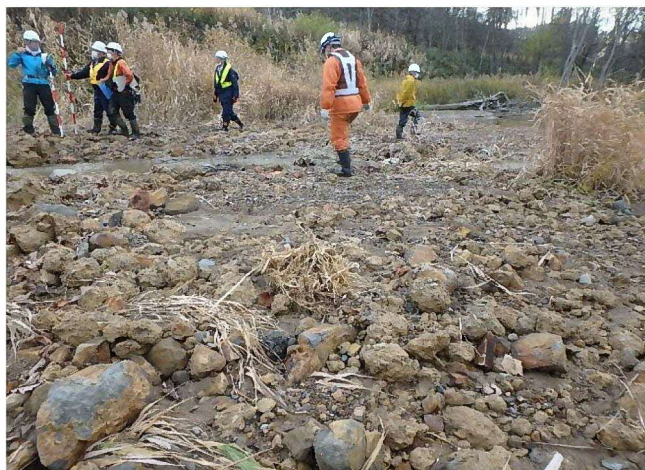
盛土上部の崩落により、横断管内の水圧が一気に高まり、横断管内に溜まっていた土砂とともに管の破片を吐口側へ押し流したと考えられる。押し流された管の破片や土砂は吐口付近で扇状地状に堆積した（図3-4参照）。

図3-4 横断管吐口付近に堆積した旧市道盛土に由来する流出土塊
