# 道道きたひろしま総合運動公園線の 整備における環境保全を考える協議会

【 第 12 回 】

説 明 資 料

北海道空知総合振興局  
札幌建設管理部

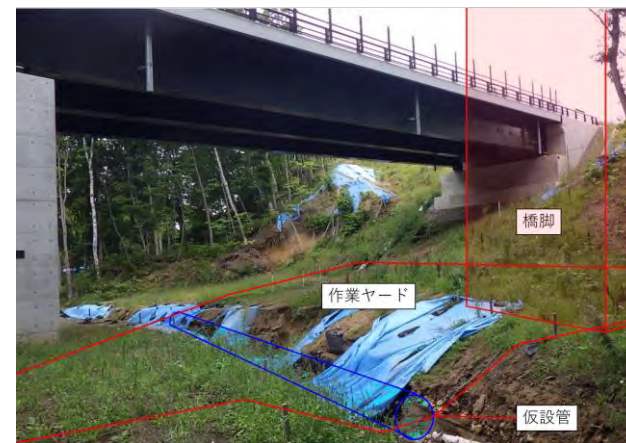
工事用道路・ヤード拡大

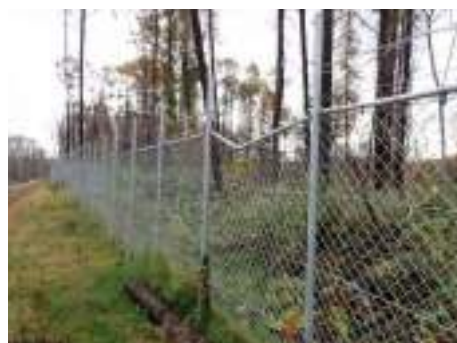
倒木撤去後の防鹿柵 (R5.11.7)

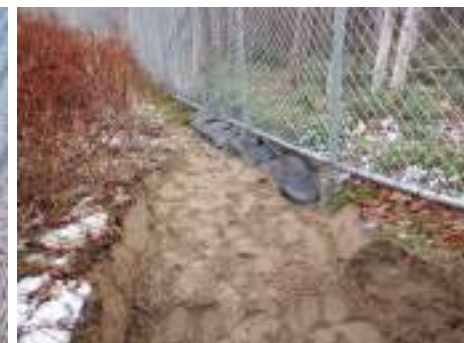
ドレスネット下の洗堀 (R5.11.7) ・補修後 (R5.11.28)

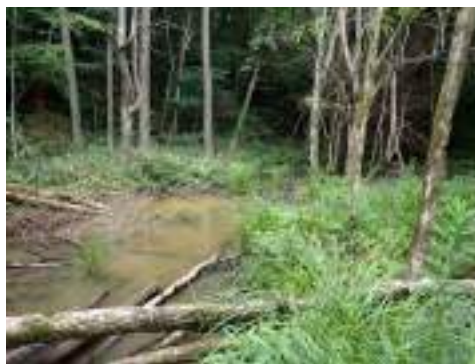
新たな水域A（R5.8.7）

- ◎構成員と現地を視察し、新たな水域Aが産卵水域として適当であることを確認した。
- ◎旧産卵水域である水域Bの復元は、水域Aの水位低下につながる可能性がある。
- ◎**新たな水域Aが残ることから、改めて水域Bを復元はしないこととした。**
- ◎新たな水域Aが産卵水域として十分な許容量なので、工事の沈砂池である水域Cは埋め戻す。
- ◎水域Aの道路側水際部、法尻の処理は、崩落しない形状にする。

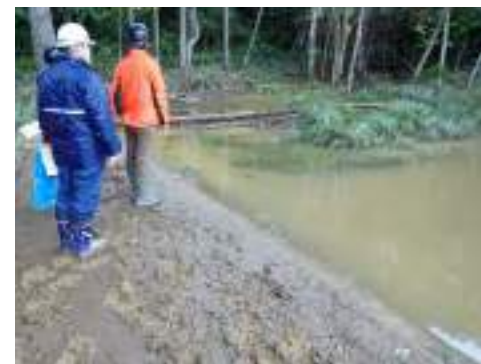
沈砂池として造成した水域C（R5.9.17）

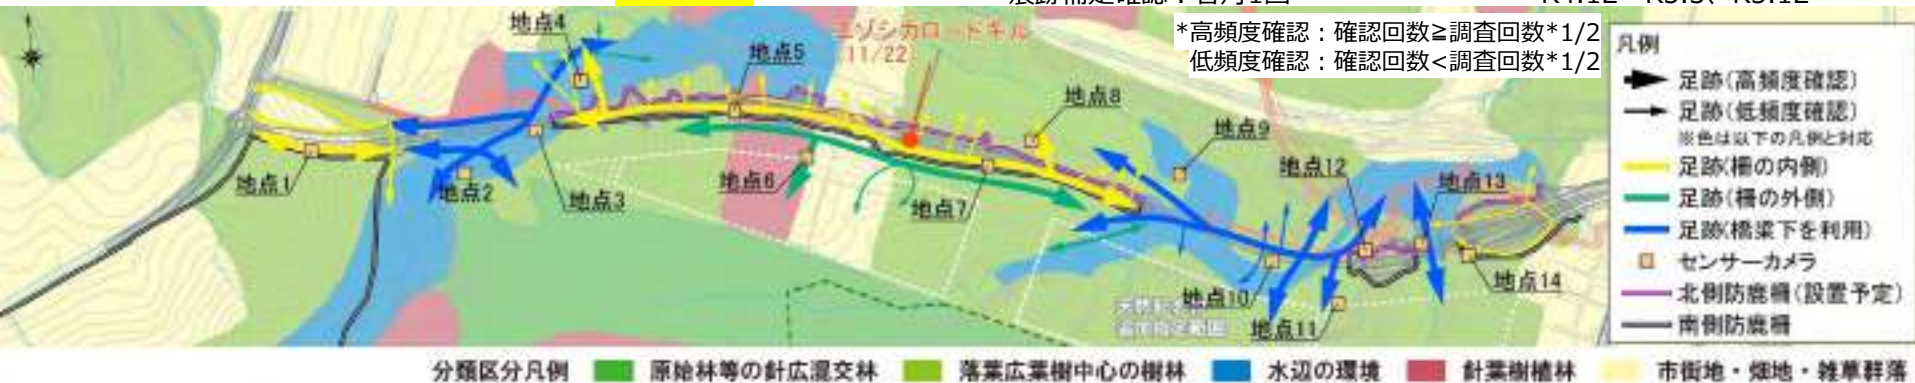
図10.カメラ設置個所とエゾシカ痕跡確認状況

- すべての橋梁下で通過個体を確認。
- 路線内への侵入を確認（地点1,5,7,8,12）。
- 路線内で採餌を確認（地点1、7）。
- 無積雪期は地点6(畑跡周辺)で高頻度で撮影。

- 無積雪期は橋梁下で足跡を多数確認。
- 積雪期は道路北側から侵入する足跡多数。
- 通年で防鹿柵の内側を移動する足跡を確認。

→交通安全の観点から、防鹿柵を北側にも設置し、移動経路として橋梁下へ誘導を図る。

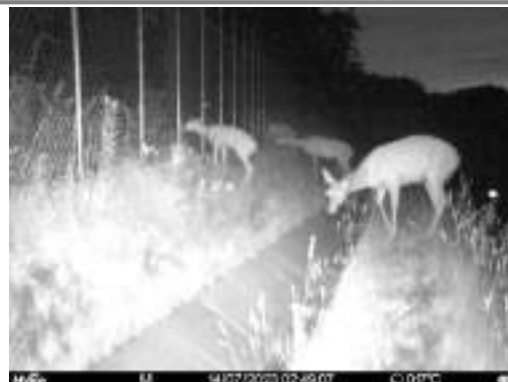
防鹿柵内側法面で採餌（R5.7.14）

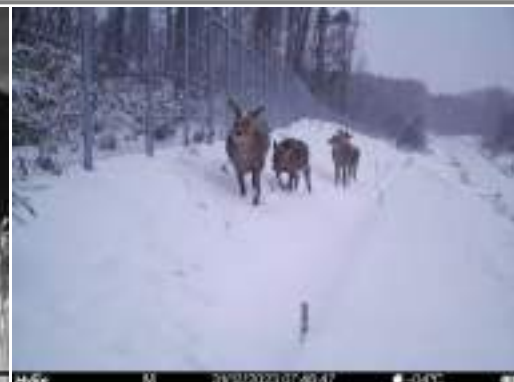
防鹿柵内側を移動（R5.12.31）

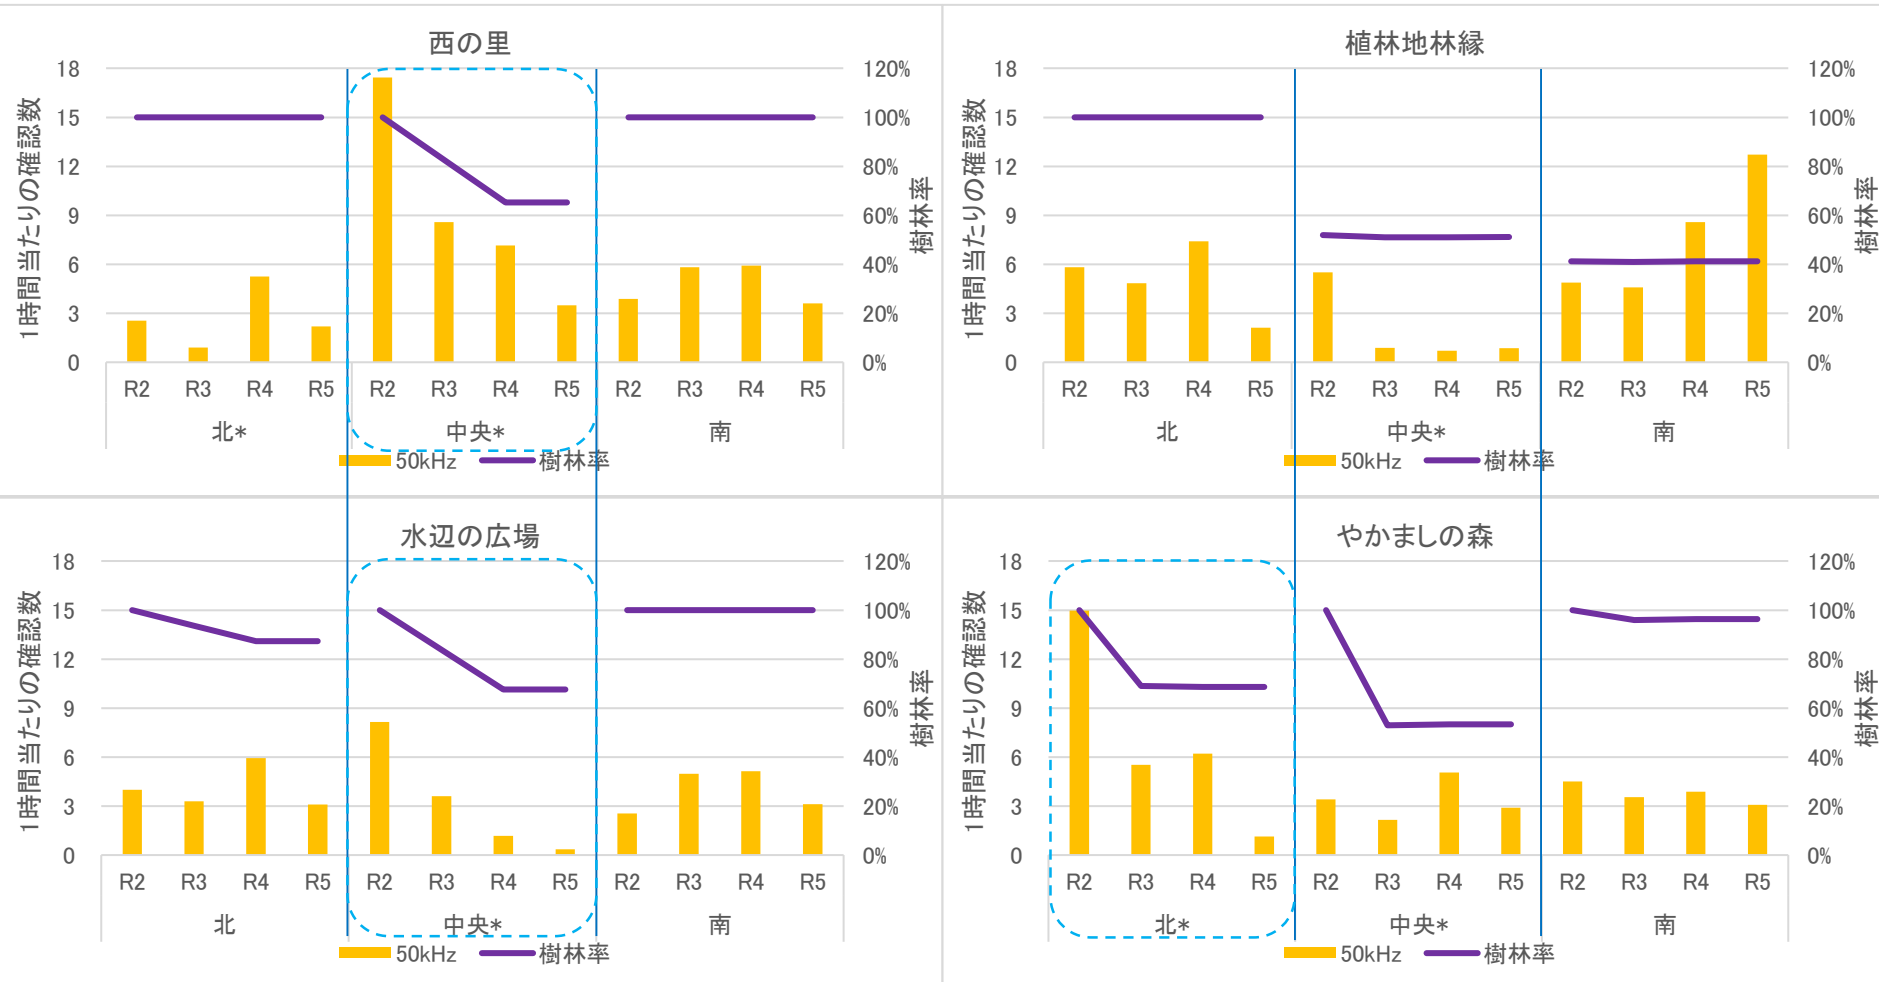
図15.地点別の1時間当たりコウモリ確認数の経年比較（50kHz帯）

○50kHz帯の確認数は、西の里中央、水辺の広場中央、やかましの森北で伐採に伴い減少傾向。

\*50kHz帯…ヒメホオヒゲコウモリ、コテングコウモリなど樹林性の種が多い

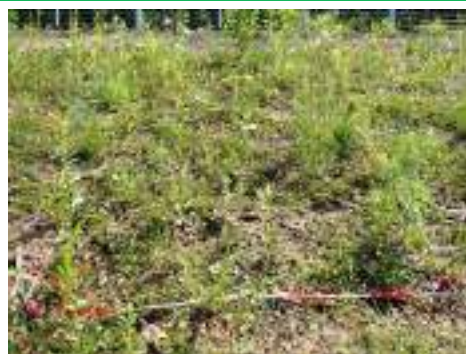
- ・R5年度モニタリングの結果、約半数の地点で植被率60%以下、畑地雑草が主体。
- ・R6年度モニタリング結果（植被率・外来種侵入状況）を踏まえ、切土法面同様に在来種苗の導入を検討する。

盛土法面の状況 (R5,植被率40%)

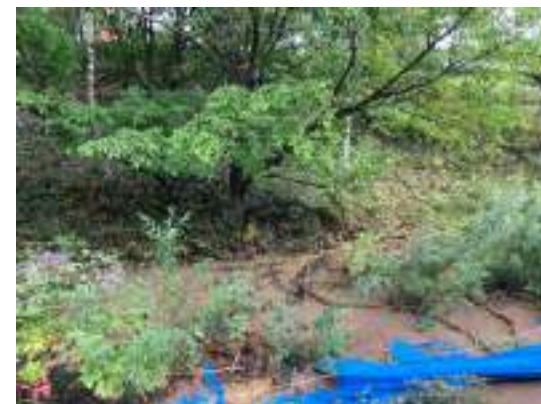
- 仮置き中の表土ブロックモニタリングでは、植被率90%以上と高く、在来種が優占。
- 終点側（3号橋）の仮置き場は、R5.9～10の大雨時に土砂が流入し、一部が流出した。
- 大雨被害による表土ブロックの不足は、法覆基材による復元で補う。
- 復元方法の詳細は、実施前に、事業者、施工者、構成員で協議し、決定する。

土砂流入状況（R5.10.6）
