◆ 工事中の濁水対策

2.環境調査結果と環境保全措置(対策)について 10

◆哺乳類：エゾシカ調査結果の概要

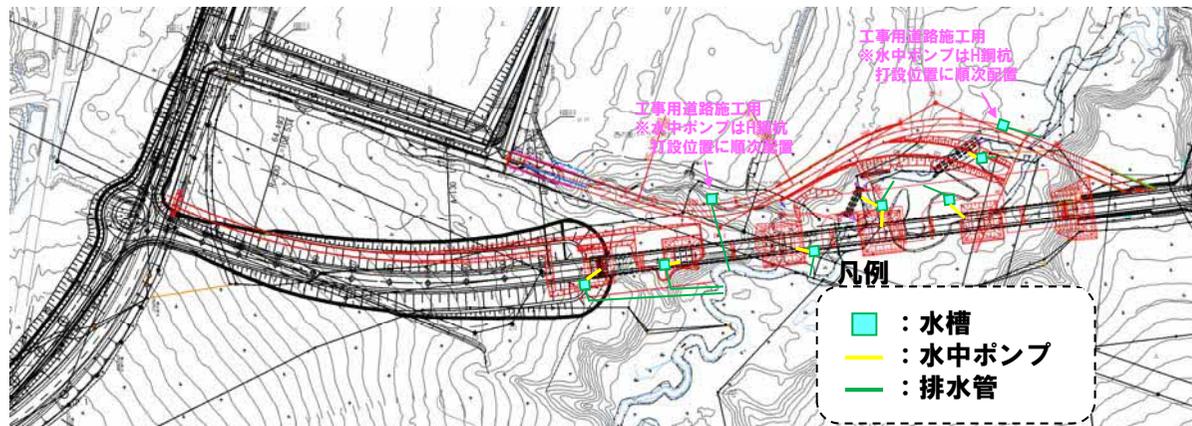
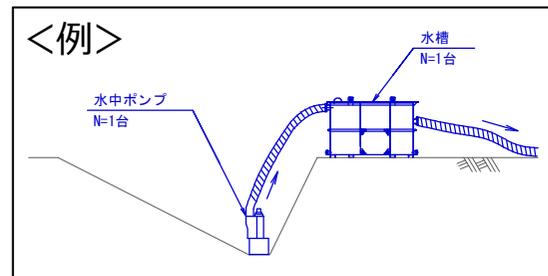
◇ 起点側交差点～1号橋～中央部

○ **水槽等の濁水処理施設**を設けて濁水（水の濁り）要因となる**土壌粒子を沈下**させ、濁りを含まない「**上澄み水**」を**放流**することで、濁水の発生を抑制

⇒ 下図のように配置し、工事中の濁水発生による**河川環境への影響を最小化**

● 土工部のほか、橋脚掘削箇所においても、ポンプ等を用いて対策を実施。

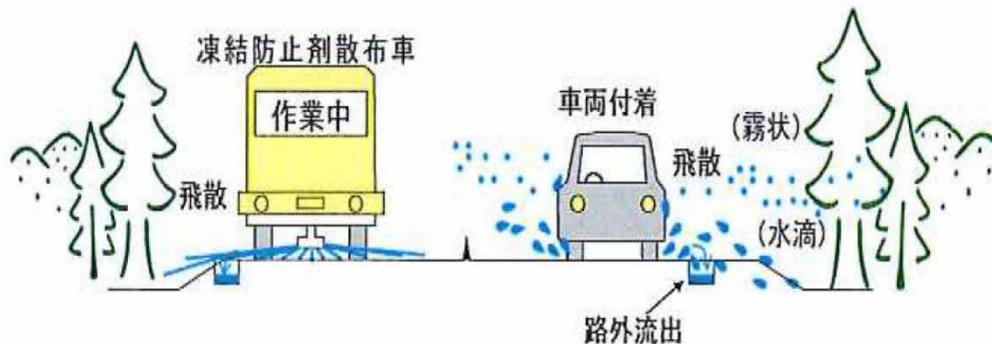
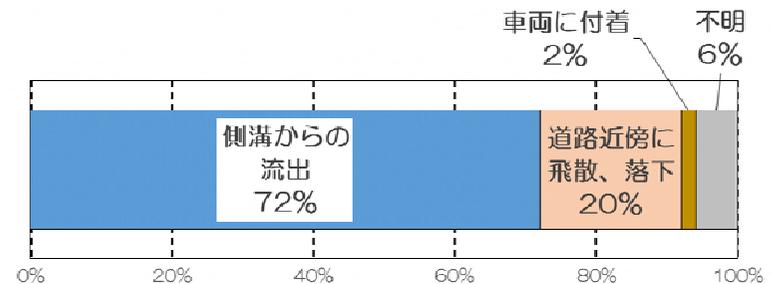
▼散布した凍結防止剤の飛散イメージと、飛散・流出収支

○凍結防止剤の散布は、**冬季路面管理**や道路交通の**安全対策**として**不可欠**。
散布された凍結防止剤の**約7割超が側溝から流出し、河川へ到達**。
(河川で希釈等されるとの報告(国総研資料他)もあるが、現場ごとに状況は異なると推察)

排水マスの設置等で、側溝から**河川への流出量の低減が期待**
できるものの、現時点で定量的には判断は難しい。

資料：国総研資料第412号「凍結防止剤散布と沿道環境」(2007)、
山本裕一郎他「道路用凍結防止剤の河川への影響調査」土木技術資料52-9 (2010)
より、グラフを再整理

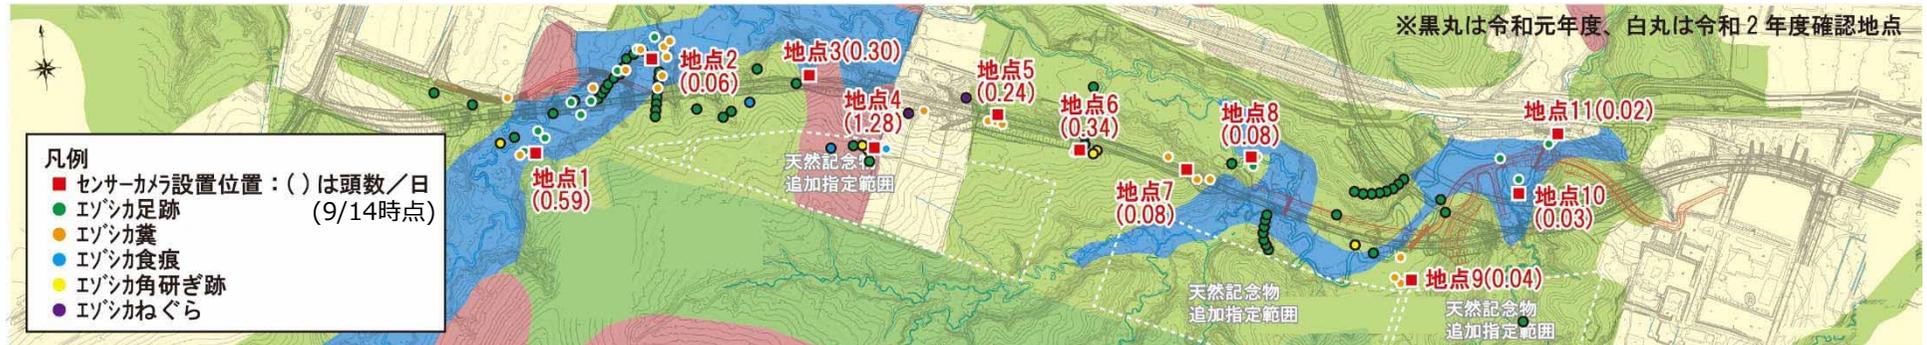
- ほぼ全線にわたり痕跡（足跡・糞・爪とぎ跡）等を確認。
- ボックスカルバート以外のすべてのセンサーカメラで、エゾシカを撮影。
- 特に農家周辺（地点4）でエゾシカを多数撮影（最大群れ頭数7頭）
- 支笏湖方面から野幌方面へ分布域が拡大している（ヒアリングによる）。

調査日：R2年2月22日（痕跡）、3月21日（痕跡）、4月23日～（自動撮影）

⇒交通安全の観点から、全線にわたりエゾシカの道路への侵入防止柵を設置し、移動経路となる橋梁下へ誘導する。
