**道道きたひろしま総合運動公園線の  
整備における環境保全を考える協議会**

**説 明 資 料**

**令和5年5月24日**

**北海道空知総合振興局  
札幌建設管理部**

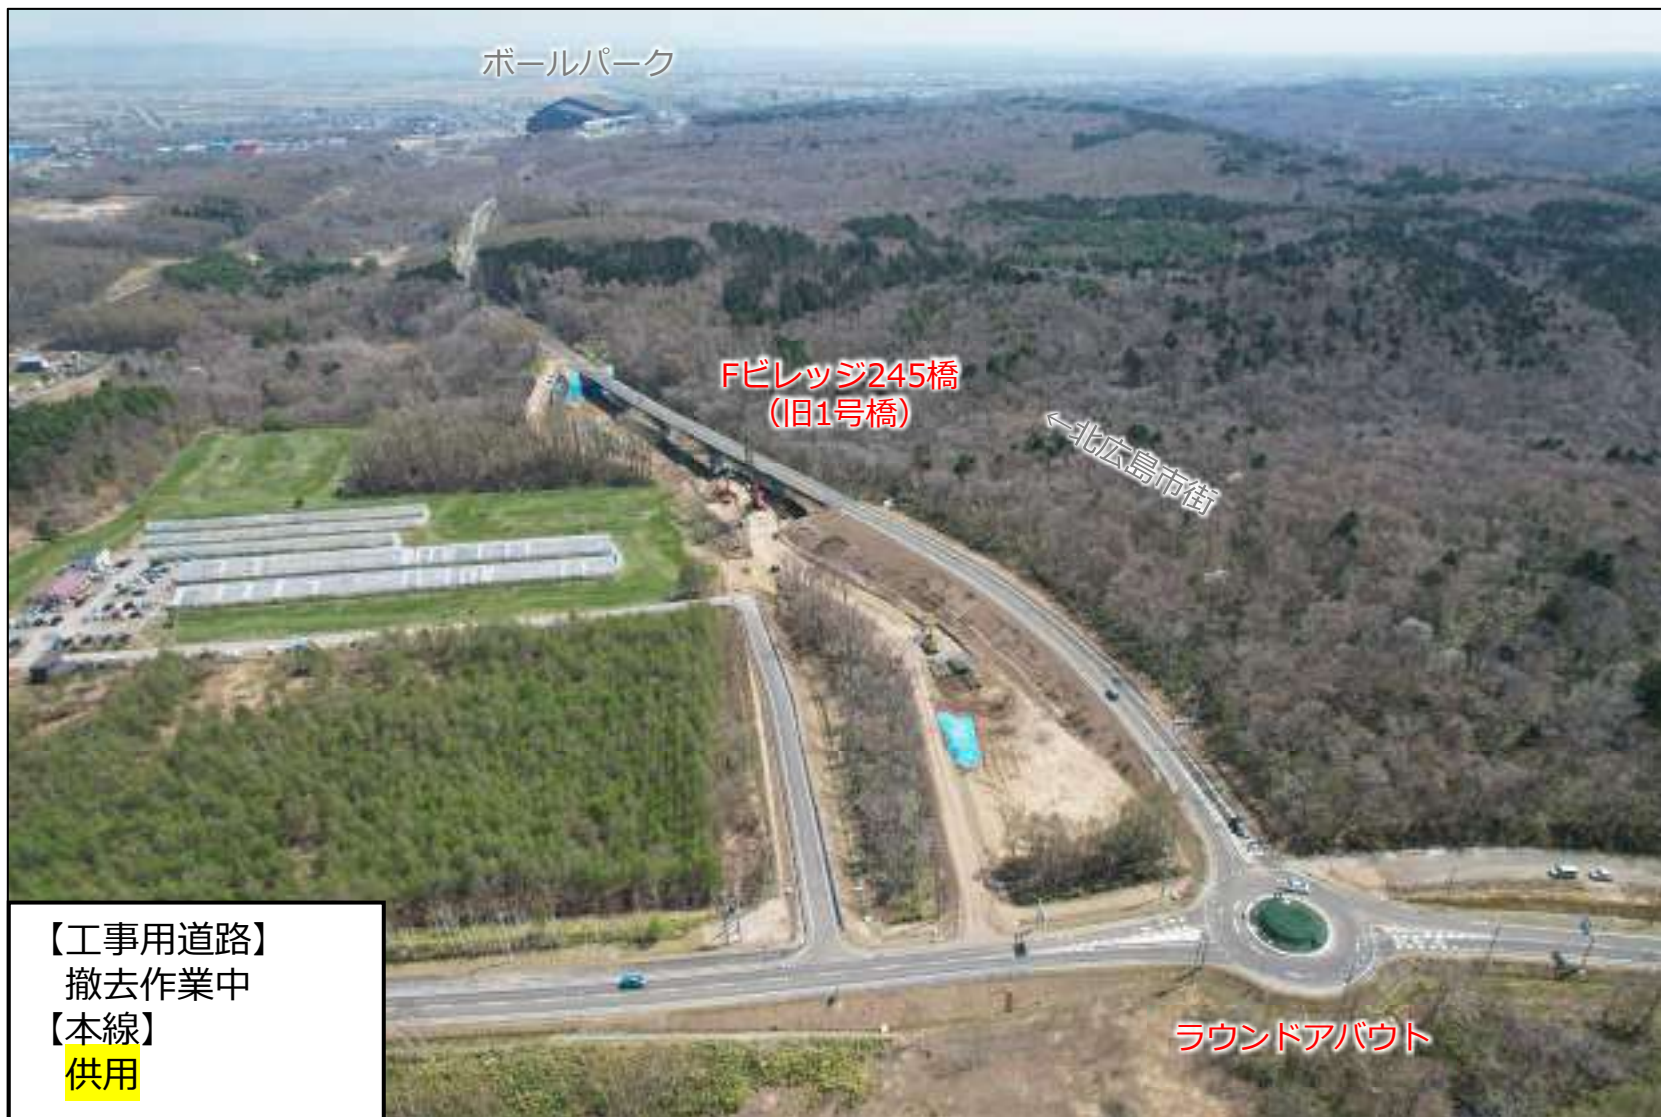
◆起点部～1号橋周辺

2023年（令和5年）4月撮影

【工事用道路】  
撤去作業中  
【本線】  
供用

ラウンドアバウト

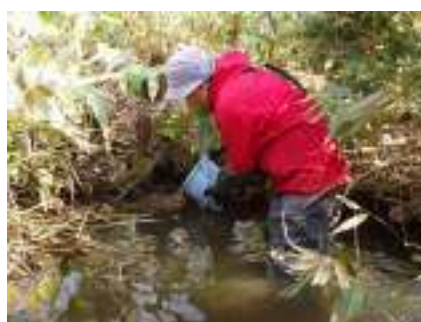
- 新設の側溝や柵でエゾサンショウウオの産卵を確認（R5.4）。融雪出水後干上がる可能性があるため、裏の沢川周辺の自然水域へ卵のうを移植した（R5.4）。
- 有識者の助言を受け、移植先は産卵位置に近く、夏季まで水位が保たれる自然水域とした。

移植作業風景  
R5.4.24撮影

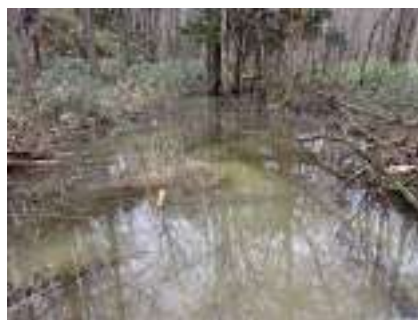
移植先の状況（1号橋下）  
R5.4.17撮影

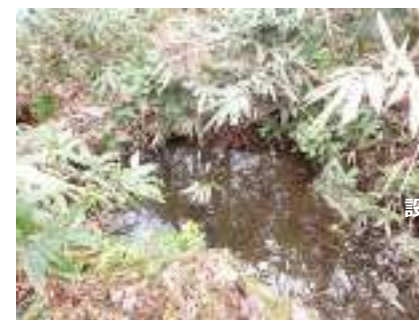
移植先の状況（裏の沢川旧河道）  
R5.4.14撮影

◎夏季に移植先の水域モニタリング調査を行う。

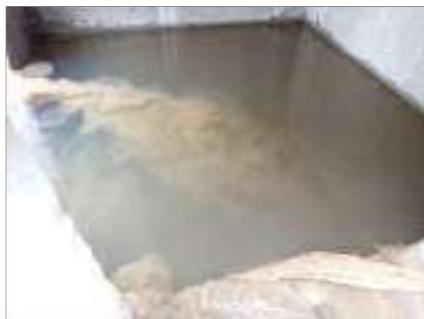
- 融雪時に一時的に滞水する一部の集水柵や側溝が、エゾサンショウウオの新たな産卵場となる（R5.4）。
- 融雪出水終了後は水域が消失するため、産卵防止策として柵の泥溜部分を砂利などで埋める（R5予定）。
- 有識者の助言を受け、南側の産卵の可能性のある区間の柵に砂利を敷き詰めることとする。

産卵場となった集水柵：水深40cm R5.4.17撮影

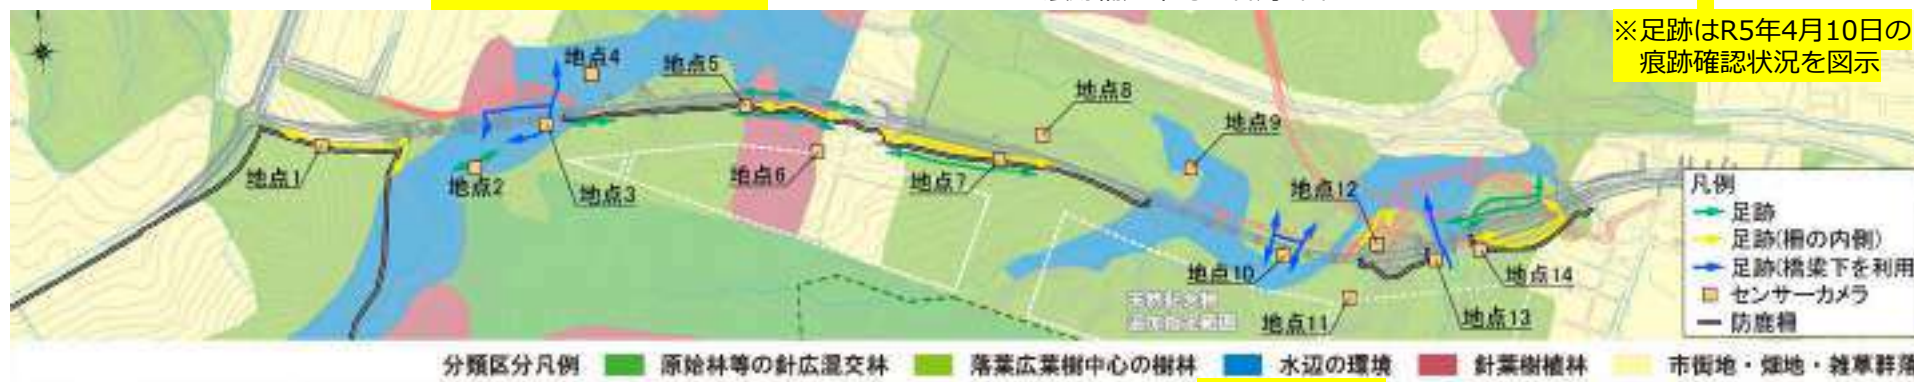
図5.カメラ設置箇所とエゾシカ痕跡確認状況（R5.4.10）

- 地点6(畑あと周辺)で高頻度で撮影。
- すべての橋梁下で通過個体を確認。
- 柵沿い（道路側）の移動個体を撮影（地点1）。
- 道路北側で林内移動個体を撮影（地点8）。

- 橋梁下（特に1号橋）で足跡を確認。
- 切土法面小段で足跡を多数確認。
- 3号橋終点側で路線に侵入する足跡を確認。

→交通安全の観点から、防鹿柵を北側にも設置し、移動経路として橋梁下へ誘導を図る。

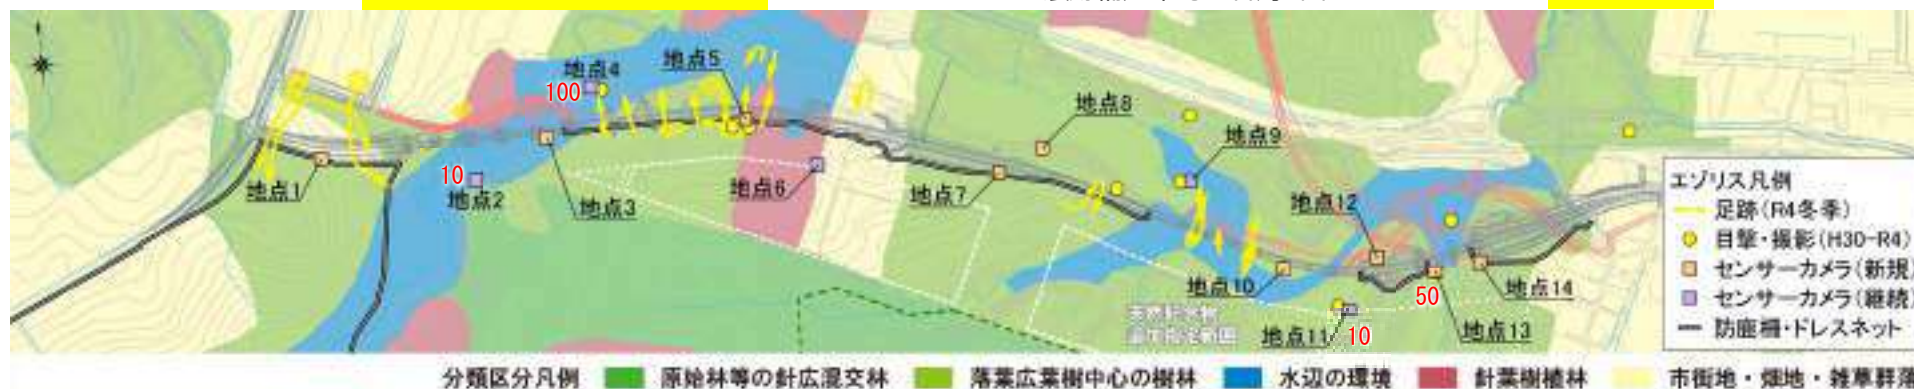
図6.エゾリス確認地点およびカメラ設置箇所（赤字は中小型哺乳類RAI（撮影枚数/カメラの稼働日数）\*100，0は非表示）

- エゾリス、アライグマ、エゾタヌキ、キタキツネ、テン属の小型哺乳類5種を撮影。
- キタキツネの足跡を橋梁下で多数確認。
- 地点4(裏の沢川沿い) は小動物を多数撮影。
- 春以降エゾリスの撮影なし。

→交通安全の観点から、ドレスネットを北側にも設置し、移動経路として橋梁下へ誘導を図る。

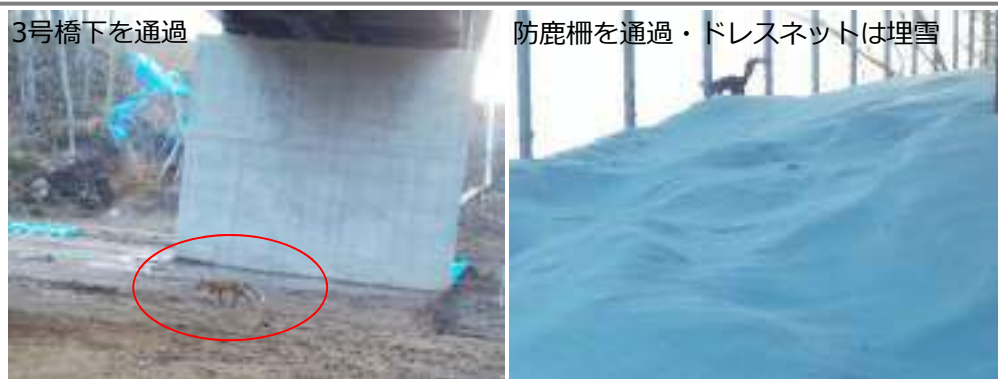
キタキツネ 地点13 (R5.4.10)

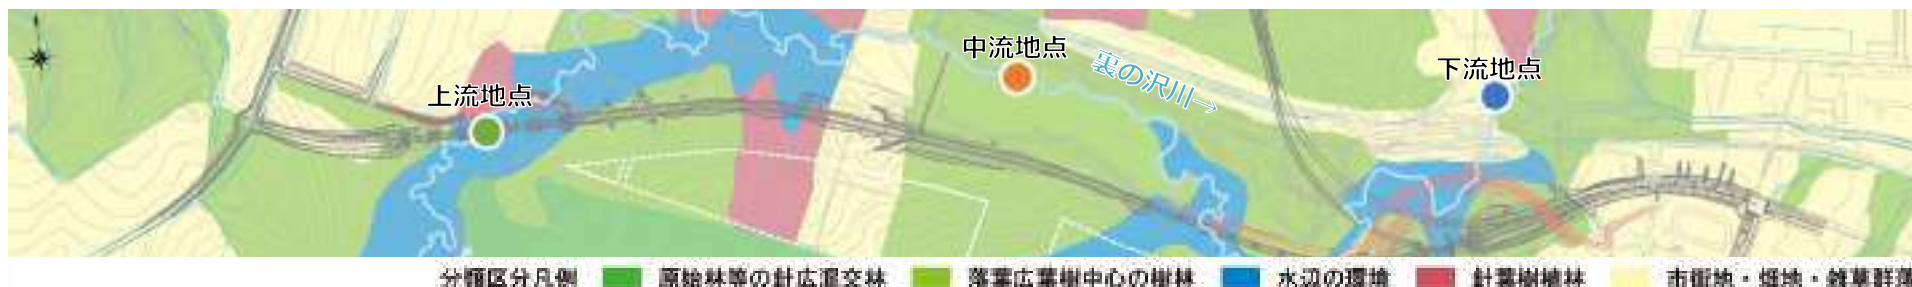
図13.水質調査地点（河川）

調査目的：供用後の裏の沢川の水質をモニタリングする。また、凍結防止剤の影響を把握する。  
 調査方法：環境基準項目（河川）、凍結防止剤（塩化物イオンなど）

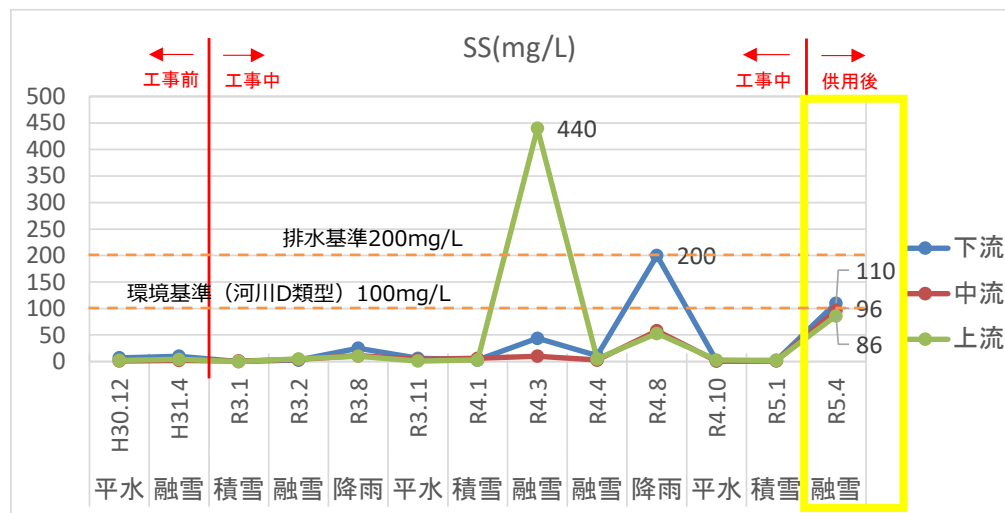
図14.SS分析結果(mg/L)

- 平水時は河川環境基準項目（pH、BOD、SS、DO、大腸菌数）はAA類型（水道1級）～A類型（水道2級）に該当。
- 降雨時・融雪期にはSSとともに栄養塩類（全窒素・全リン）などが上昇する。
- 令和5年4月の融雪期はSSの排水基準200mg/Lを越えなかった。
- 塩化物イオンは9.2～10mg/L、カルシウムイオンは7.6～9.8mg/Lと、過年度同様に低濃度であった。

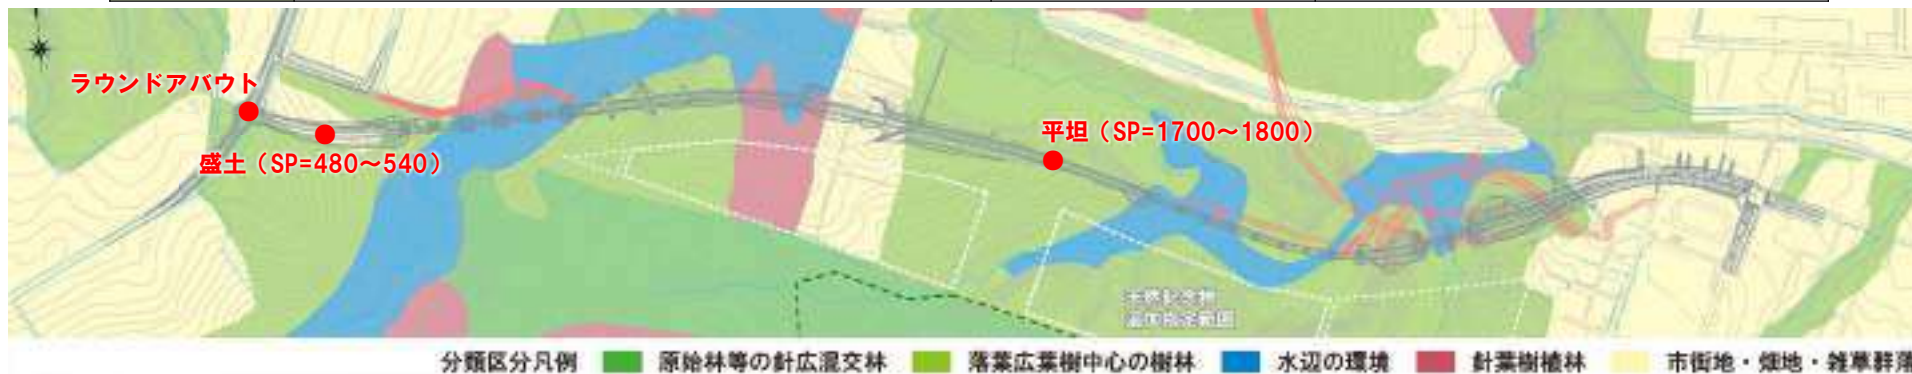
図15.昆虫類光害対策検討調査地点

【R5調査方法】車のヘッドライトの照度分布調査（盛土・ラウンドアバウト・平坦区間）  
 ◎ 令和4年は落葉期（11月）に調査済。令和5年は昆虫類活動期である夏季調査を実施予定。

凡例 影響範囲： ┌──┐ ラウンドアバウト ┌──┐ 低盛土 ┌──┐ 高盛土

凡例 影響範囲： ┌──┐ 平坦

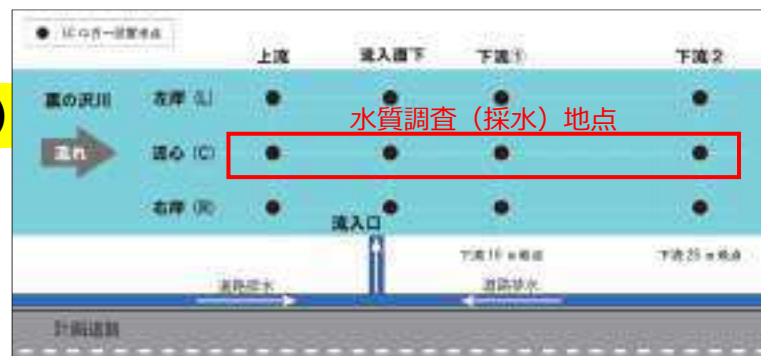
図17.水質調査（採水）地点

- 分析項目：pH・塩化物イオン(Cl<sup>-</sup>)・ナトリウムイオン(Na<sup>+</sup>)・電気伝導度(EC)
- 調査時期は各月1回の計3回。
- 各側線の流心で採水。

- 3月6日時点で裏の沢川と流入口は凍結しており、路線からの流入なし。
- すべての分析項目で上流から下流までの値の差はほとんどなかった。
- ◎ひきつづき供用後（凍結防止剤散布）の調査を行う。

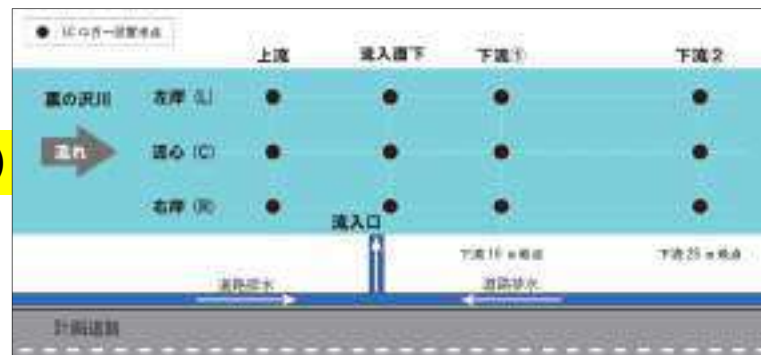
図18.電気伝導度連続観測地点

○道路排水流入地点と流入地点上流に各1側線、下流側2側線、各側線に横断方向3地点（左岸・流心・右岸）を設定。

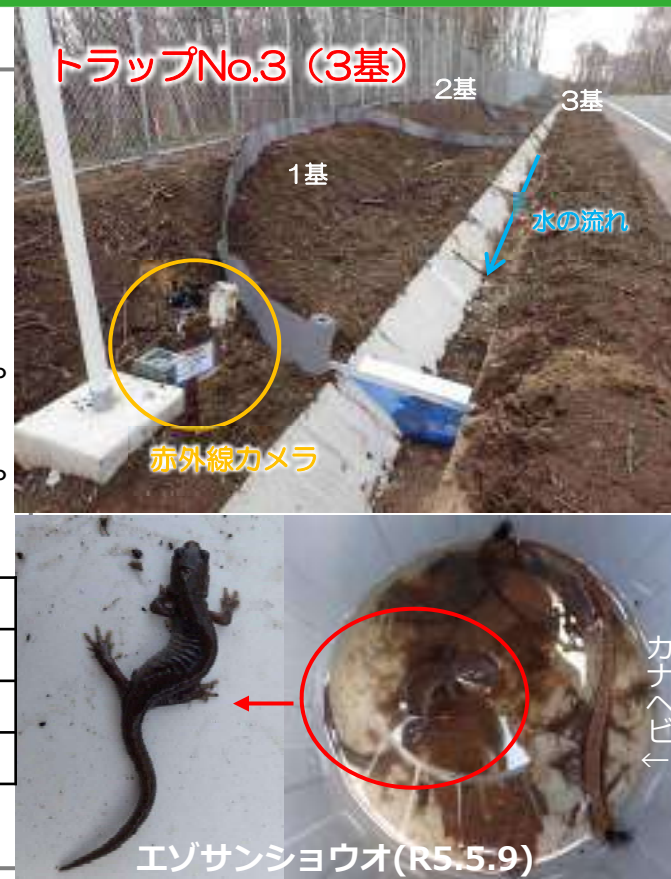
図20.両生類等のスロープ付側溝利用モニタリング調査位置図

- ①エゾサンショウウオ産卵期調査（4箇所）  
（4～5月/スロープ設置個所で実施）
  - ・板等で囲いを作成、スロープを登ってきたエゾサンショウウオをトラップで捕獲。
  - ・スロープを登る行動観察のため、赤外線ビデオカメラ撮影。
- ②その他両生類等の利用状況調査（春・夏・秋/全区間）
  - ・側溝で干からびている個体、路上ロードキルの有無を確認。

- ①エゾサンショウウオを7尾捕獲。  
ほかカナヘビなど捕獲。  
→スロープ利用を確認できた。
- ②春季（5月15日）に1号橋の路上で  
乾いたエゾサンショウウオ死骸1。
- ◎引き続き側溝の個体、路上ロードキル個体の有無を確認。
