**道道きたひろしま総合運動公園線の
整備における環境保全を考える協議会**

【 第 6 回 】

説 明 資 料

**北海道空知総合振興局
札幌建設管理部**

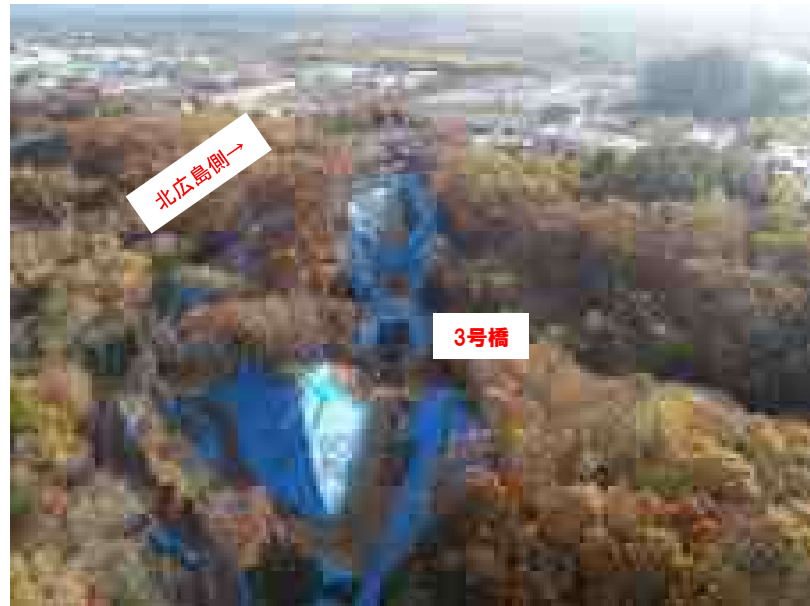
3号橋周辺

【工事用道路】
伐採完了
敷鉄板敷設完了
【本線土工】
伐採完了
【橋梁】
3号橋の下部工が完成

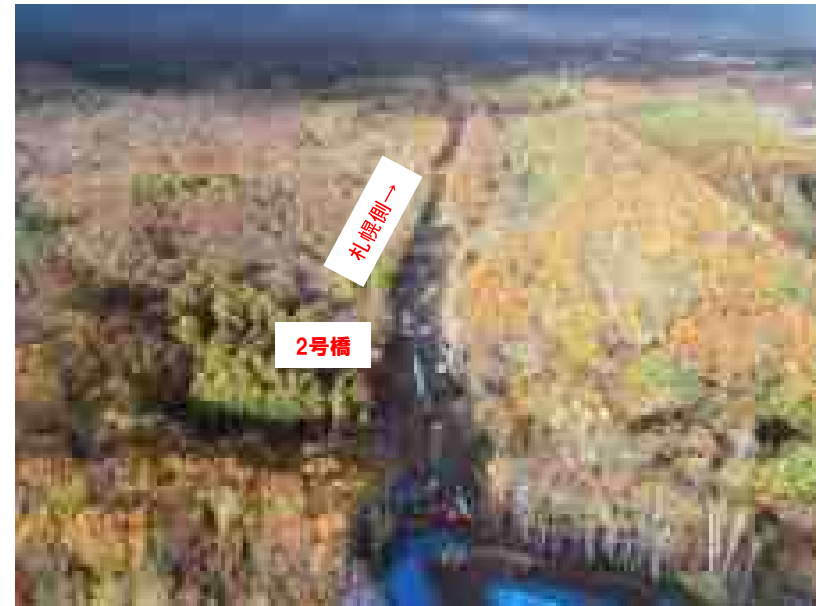
2号橋周辺

【工事用道路】
伐採完了
敷鉄板敷設完了
【本線土工】
伐採完了

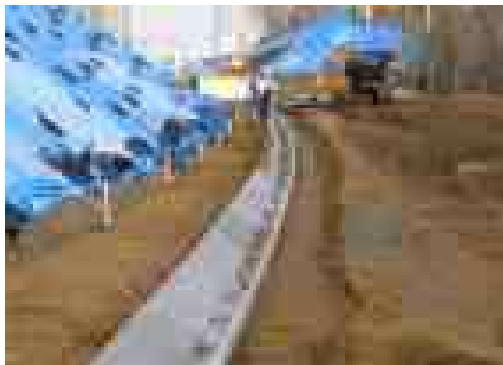
【エゾサンショウウオなど保全措置】
脱出経路としてスロープ付き側溝を設置

- エゾサンショウウオなどの保全措置（脱出経路確保）としてスロープ付き側溝を設置。
- 外来種侵入抑制対策、濁水対策、など、環境保全への配慮に努めながら工事を実施。

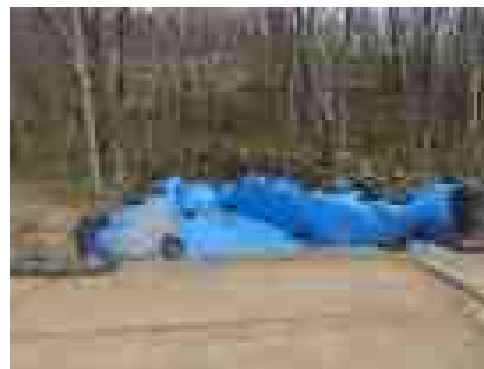
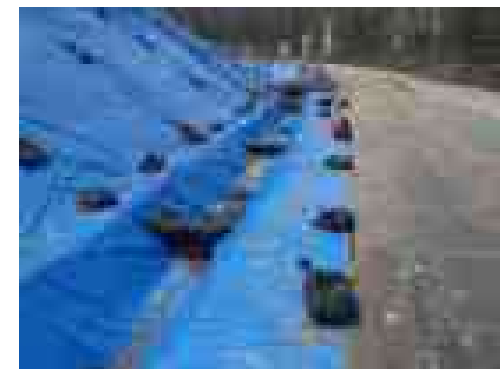
【濁水対策】
大型土のうによる簡易沈砂池・土のうによる簡易泥溜

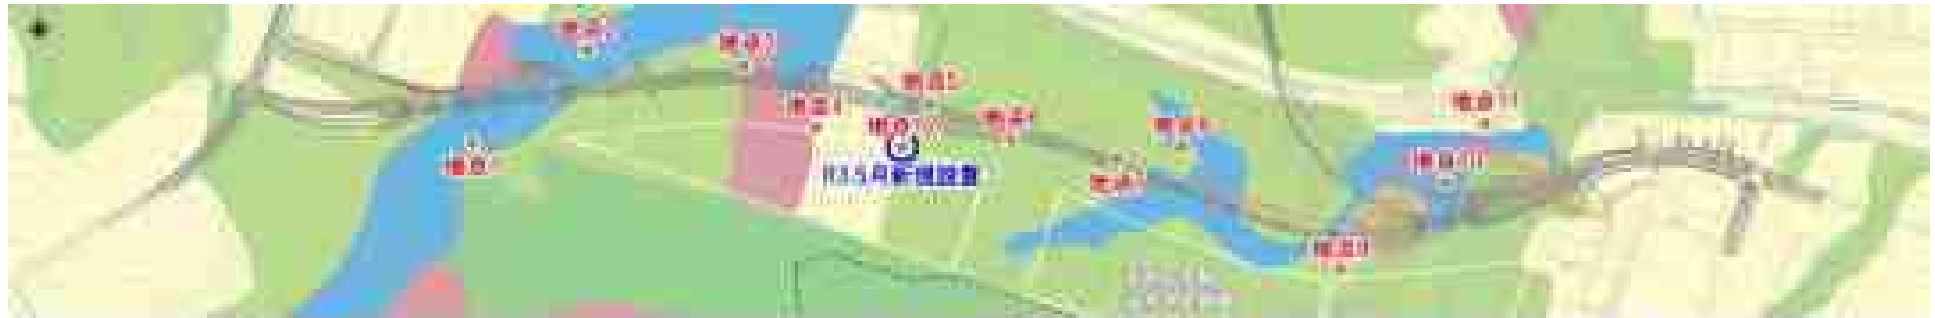
調査目的：交通安全対策検討の基礎資料として、エゾシカの年間分布状況、移動経路の把握
 調査方法：自動撮影装置設置（12箇所）、積雪期痕跡調査（積雪後実施）

- 撮影枚数が多かったのは地点1（野幌原始林から続く沢沿い）、4（畑回り）。

- 出現傾向に大きな変化なし（9月まで）。
- 新規設置地点12は耕作放棄地を利用するシカの群れを多数撮影。

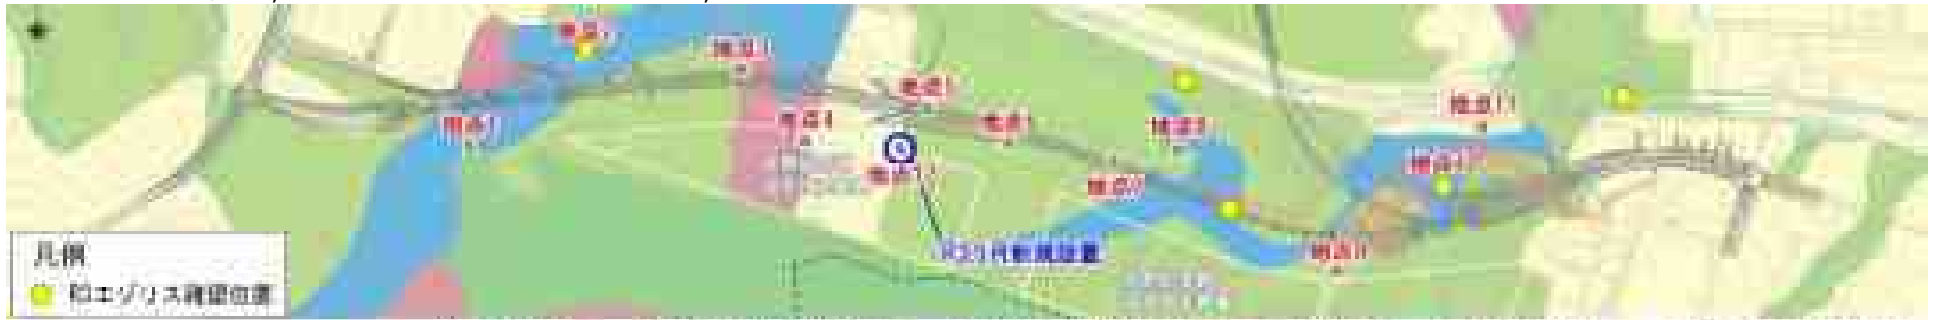
調査目的：交通安全対策検討の基礎資料として、小動物の分布状況の把握
 調査方法：自動撮影装置設置（12箇所） 小動物（特にエゾリス）痕跡調査

R2まで：最も多く撮影された種はキタキツネ。キタキツネは全地点、全期間で撮影された。

- 地点3の利用増（キタキツネ）
- 地点7の利用増（エゾタヌキ）
- 地点8の利用増（アライグマ）
- エゾリスは地点2、10で撮影。ほか痕跡を確認。

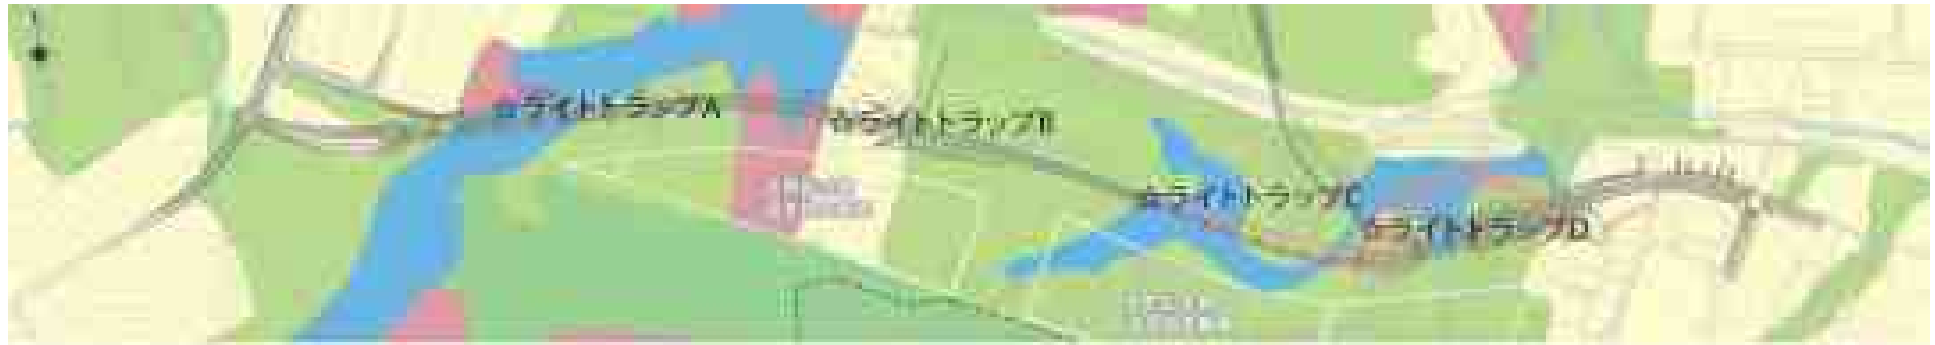
調査目的：工事中モニタリングとして陸上昆虫類生息状況の把握
 調査方法：任意採集法、ライトトラップ採集法 (R3新規)

分類区分凡例 緑色：環境影響の計画的受注 黄色：環境影響低中心の緑地 水色：水辺の緑地 赤色：計画緑地 灰色：農耕地・畑地・雑草群落

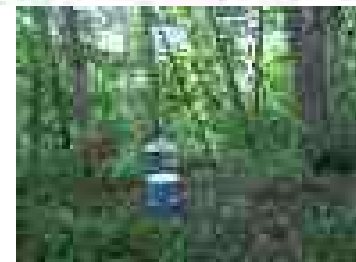
ライトトラップ

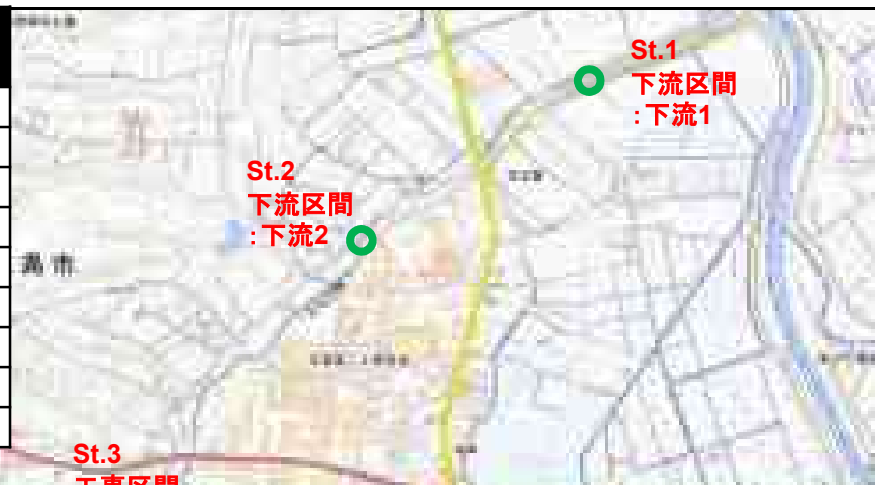
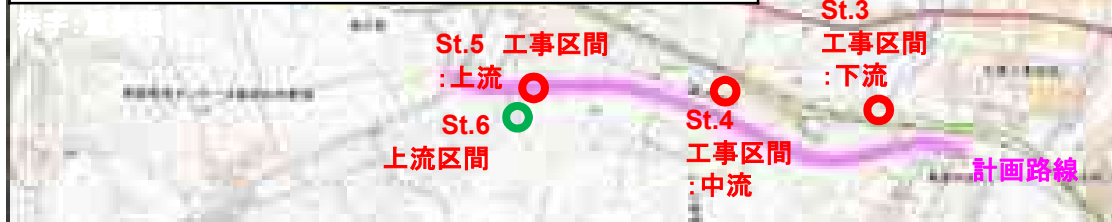
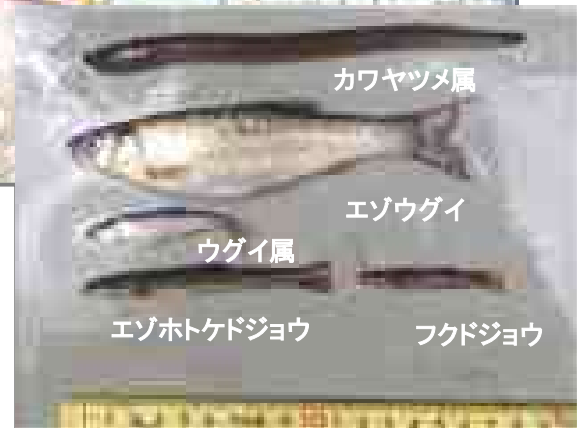
工事区間St.3採集魚類
R3.8.11撮影

- 有識者の助言により工事区間上流1地点、下流2地点を追加。
- 下流区間（河川改修済み区間）では7種を確認。
- 上流区間は工事区間と同様の自然河川区間で、出現種もほぼ同じ。
- 工事区間、上流区間は濁水時に流れが分断される。
- 工事区間の魚類生息状況にR2から大きな変化はみられない。
- ◎次年度以降もモニタリング調査を継続する。

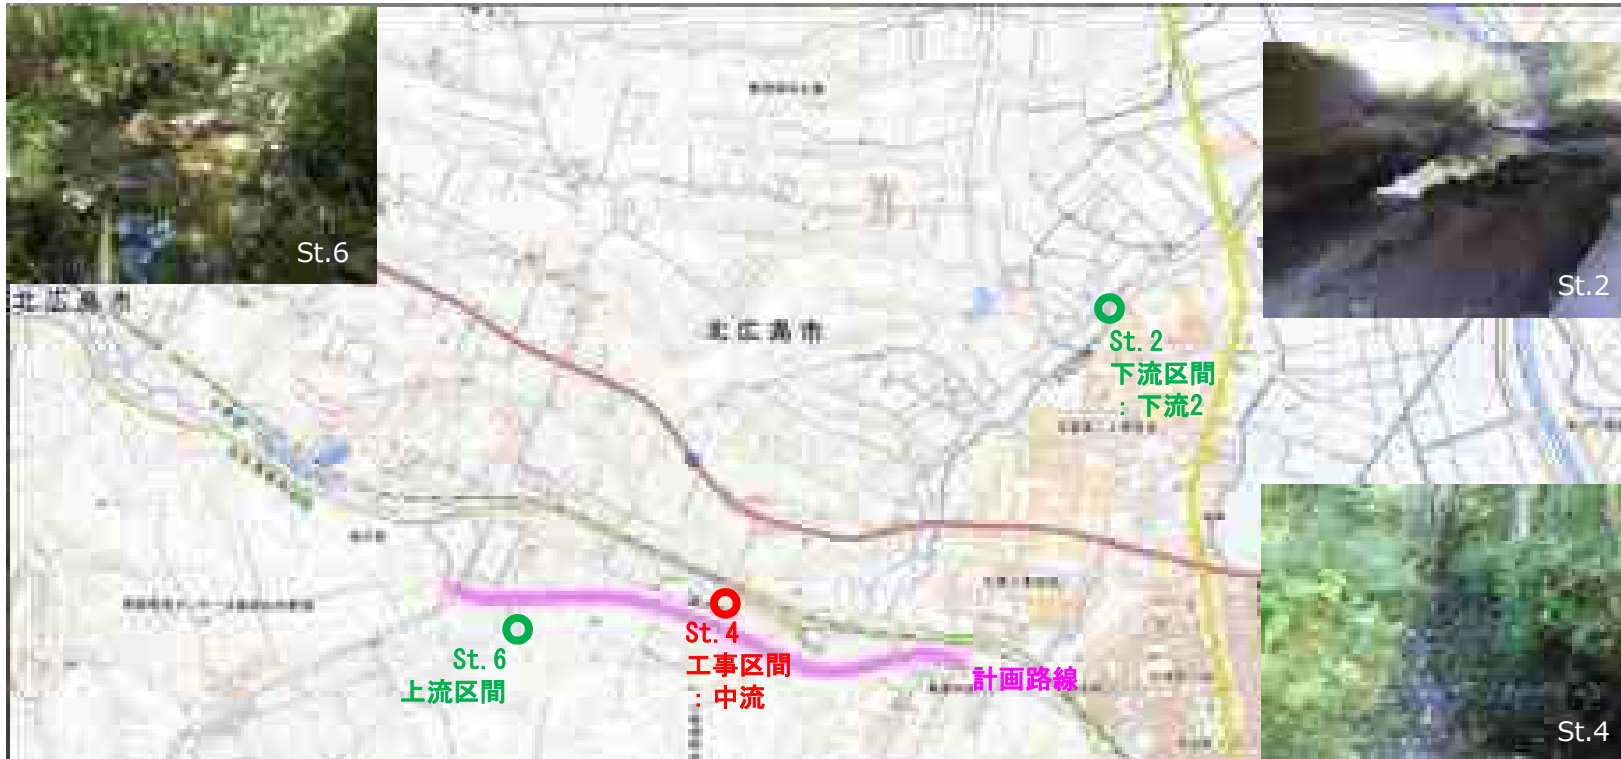
- 工事区間より下流では28種、工事区間中流では14種、工事区間より上流では20種を確認。
- 工事区間は濁水時に水域の連続性がなく、種数は少ない見込み。
- 詳細は同定中（次回の協議会で報告）。
- ◎次年度以降もモニタリング調査を継続する。

調査目的：工事中モニタリングとして裏の沢川の底生動物生息状況を把握（R3より実施）
調査方法：定量採集・定性採集（調査地点St.は魚類調査地点と同一）

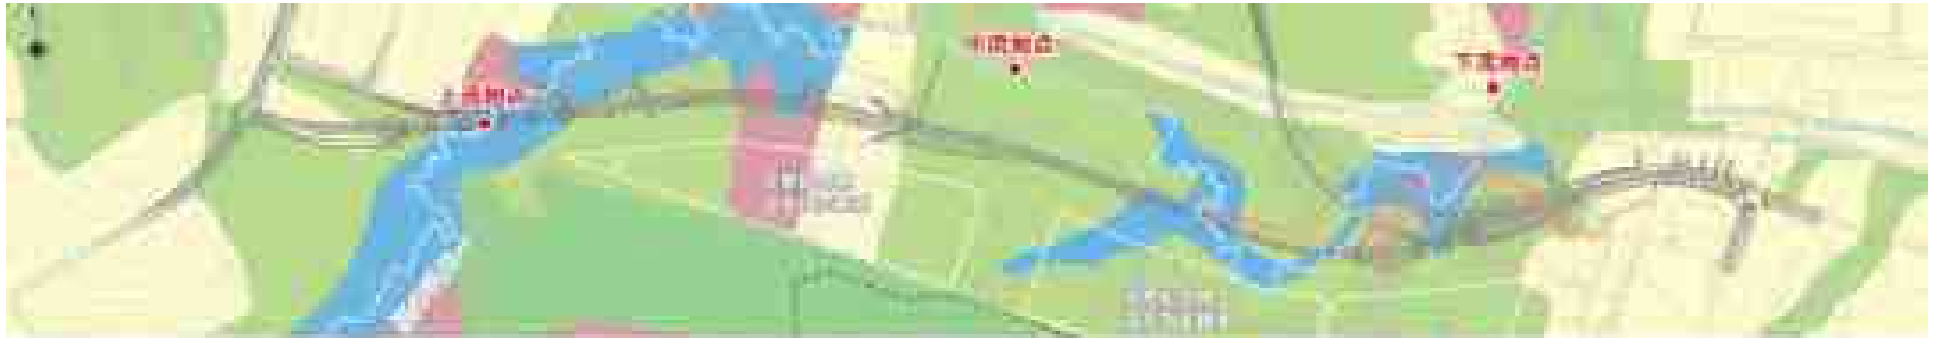
調査目的：工事中のモニタリングとして、裏の沢川の水質を把握
 調査方法：環境基準項目（河川）

分相区分凡例 緑地帯等の計画変更 落葉広葉樹中心の植林 水辺の環境 計画道路 農田・畑地・雑草等

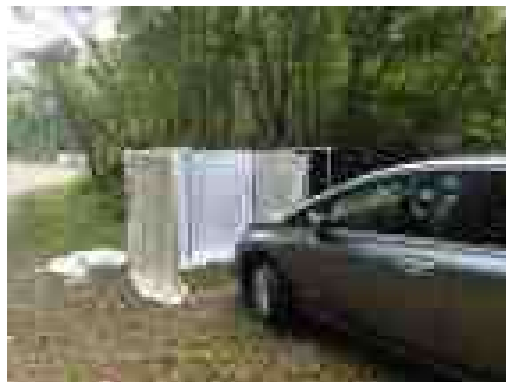
調査状況（ハロゲン）

- 車のヘッドライトによる昆虫類の誘引状況を調査した。
- 調査日：令和3年8月6日（金）（月の明かりの影響が少ない日を選定）
- 調査地点：ボールパークに隣接するレクリエーションの森駐車場。
事前調査（7月13日）で、ボールパーク建設工事からの光源の影響がなく、調査をする光源が互いに干渉しないことを確認した。
- 調査方法：現在使われている3種類（ハロゲン、HID、LED）のヘッドライトの車を使用。ヘッドライトを布幕に当て、明かりに集った昆虫類を毒ビンを用いて捕獲した。調査時間16時～22時。1時間ごとに捕獲し、乾燥重量を集計。比較対照として昆虫類を多く誘因するブラックライトの調査も実施した。

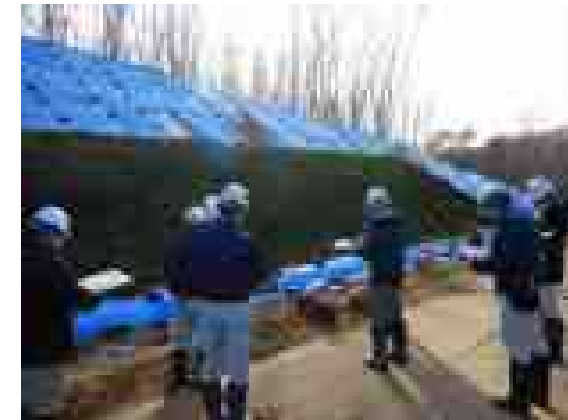
植生検討会（植生フィールド試験）
CRFの根張りや侵入種の生育を確認

- 地域性種による新たな植生環境を創出可能な種子の組み合わせを選定することを目的として、令和3年4月から試験を実施。
- 在来種を基本にクリーピングレッドフェスク（CRF）の割合を変えて5ケースで試験を実施（R3.4.6吹付）。

- 法面の浸食防止及び外来種侵入防止の観点から、CRFは195g/m²以上の播種量が適当。
- CRF混播試験区では在来種の発芽はほぼ無し。吹付によるCRFと在来種の混生は困難。

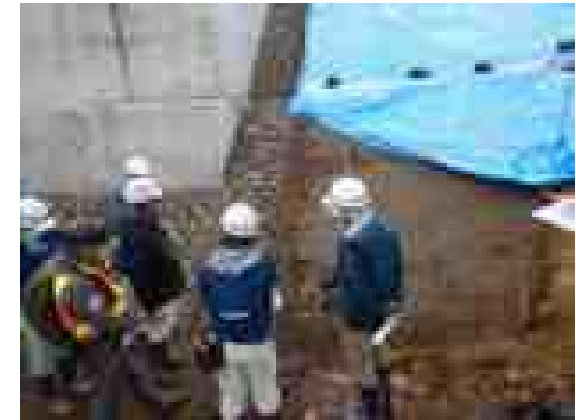
現地表土で法覆した3号橋の盛土法面（11月11日）

- 表土に含まれる埋土種子や根を利用して、外来種の侵入を防ぎながら、早期に植生の復元を図る工法。
- 令和2年12月から3号橋（終点側）、令和3年8月から1号橋（起点側）で法覆基材を採取し、北広島市西の里において保管・養生中。
- 土工事の進捗に併せ、R3年度から順次施工を実施中。
