**道道きたひろしま総合運動公園線の
整備における環境保全を考える協議会**

説 明 資 料

令和4年6月13日

**北海道空知総合振興局
札幌建設管理部**

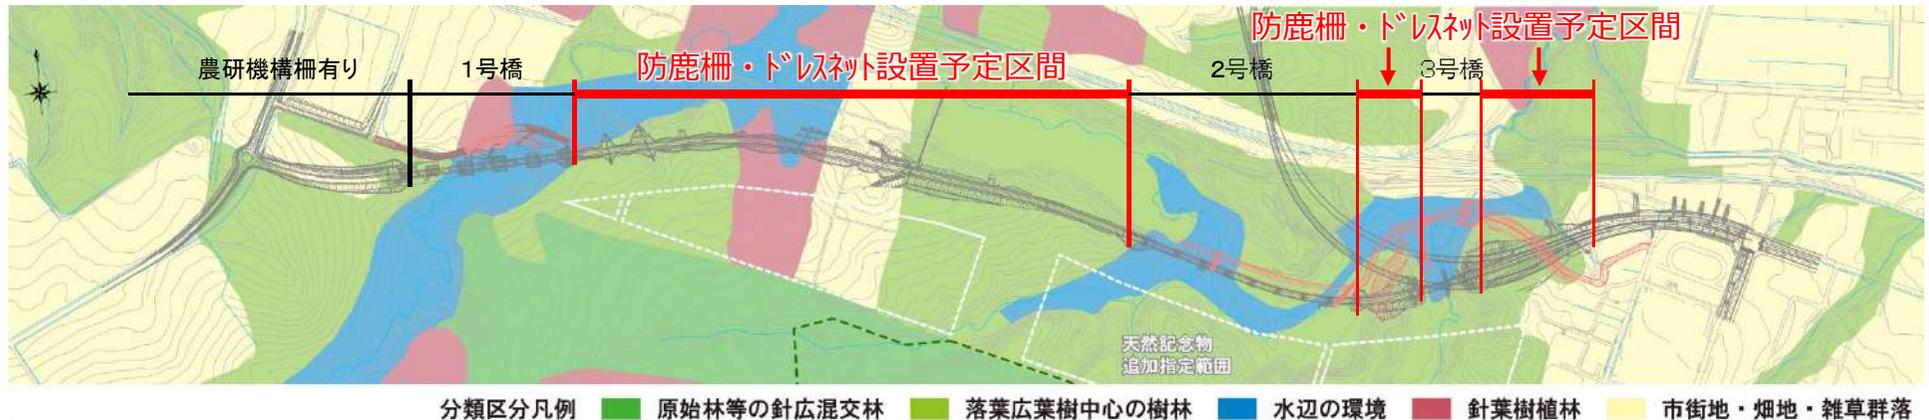
図1.防鹿柵・ドレスネット設置予定箇所

- シカ・中小型哺乳類の侵入防止対策（交通安全対策）として道路の南側に防鹿柵・ドレスネットを設置する（令和4年積雪期までに施工）。
- 北側の対応を検討するため自動撮影、積雪期痕跡調査によるモニタリングを継続する。

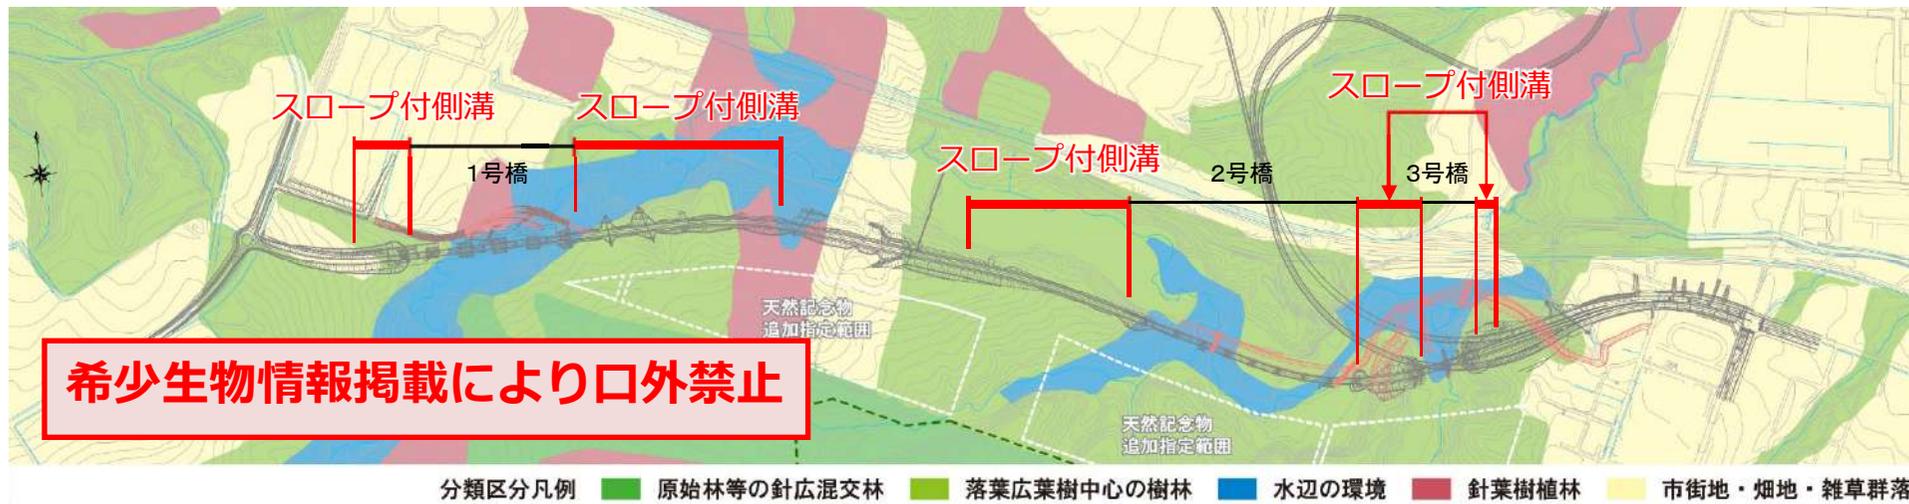
図4.スロープ付き側溝設置区間

○エゾサンショウウオなどの保全措置（脱出経路確保）として、産卵水域から100m以内にはスロープ付き側溝を設置した。

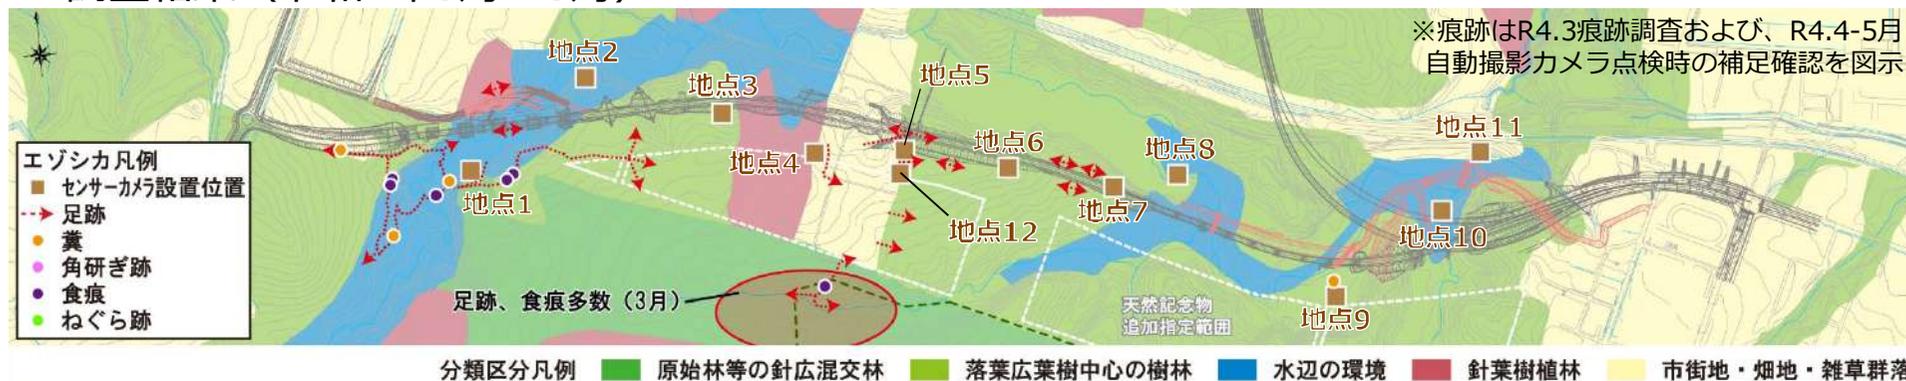
図5.エゾシカ調査結果

- 冬季に撮影枚数が減少。
- 春季・秋季に撮影枚数が増加。
- R4年3月～5月：
- 地点1（野幌原始林から続く沢沿い）、地点4、地点12（畑回り）でエゾシカの撮影枚数が多い。
- 地点4、12は耕作放棄地を利用するエゾシカの群れを撮影。
- 路線に沿う痕跡が多いが、一部路線をまたぐ痕跡も確認された。

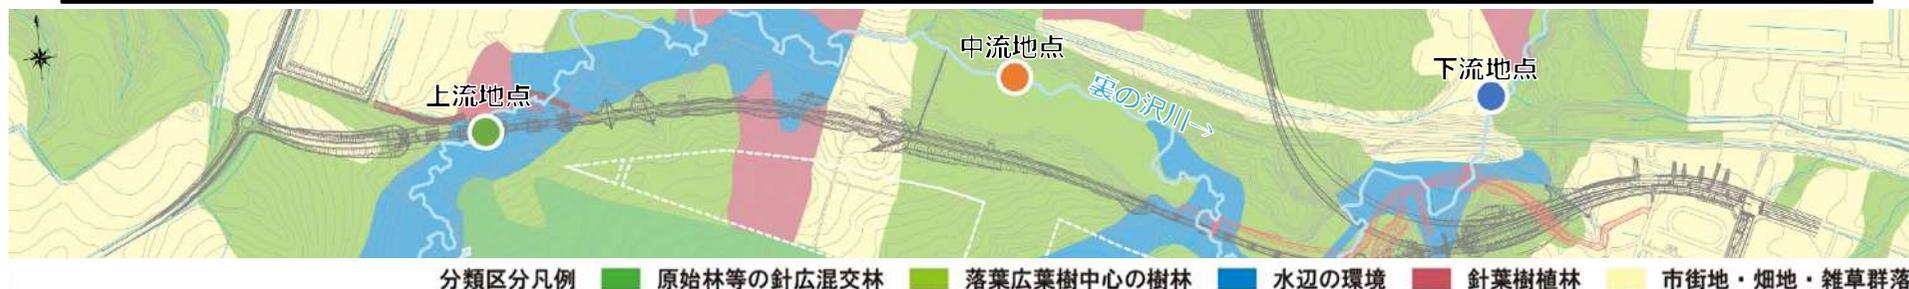
図7.水質調査地点

調査目的：工事中の裏の沢川の水質をモニタリングする。また道路供用前の凍結防止剤の影響を把握する。
 調査方法：環境基準項目（河川）、凍結防止剤（塩化物イオンなど）

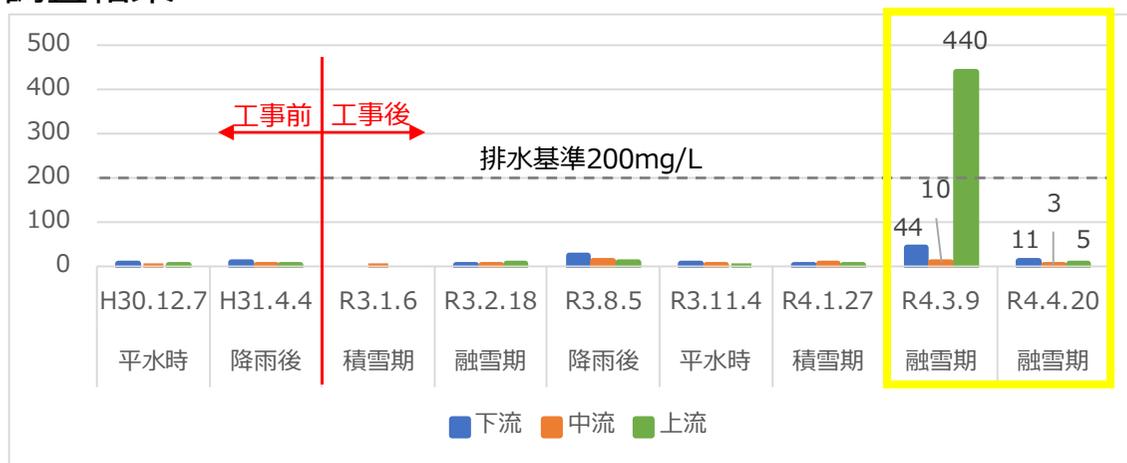
図8.SS分析結果(mg/L)

- 平水時は環境基準（河川）AA類型（水道1級）～A類型（水道2級）に該当。
- 上流SSがR4.3月融雪期に上昇して排水基準200mg/Lを越えたが、4月にはAA類型に戻った。
- 塩化物イオン濃度は7～17mg/L（参考：飲料水の基準200mg/L）。

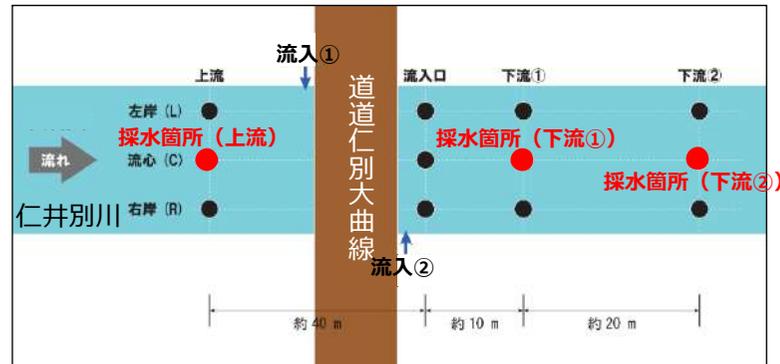
図9.EC連続測定・水質調査地点模式図

○EC連続測定：道道仁別大曲線が仁井別川と交差する橋周辺で、1時間毎の連続測定（1～3月）。
下流3側線（流入口、下流①、下流②）および対照区として上流に1側線。
各側線に、河川横断方向に左岸、流心、右岸の3地点の全12地点。

○採水・分析：流入水（流入①②）、河川流心部（上流、下流①②）の合計5地点。月1回（1～3月）。
pH、塩化物イオン（Cl⁻）、ナトリウムイオン（Na⁺）、電気伝導度（EC）の4項目。

○河川の塩分濃度は流入口の上下流でほとんど差はない。

○Cl⁻およびNa⁺の飲料水の基準（200mg/L）の1/10以下であった。

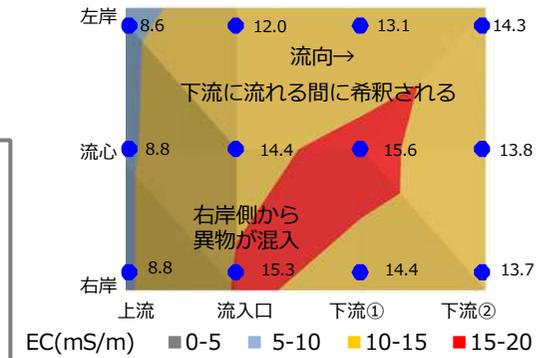
図11.急上昇時の電気伝導度の平面分布 (3月6日14:00)

- 当該河川の平常時の電気伝導度はおおむね9mS/m程度となっている。
- 一時的（約6時間）な上昇が3回あったがすぐに希釈され、9mS/m程度に戻っている。
- 一時的な上昇は右岸側からの流入による影響で、樹林帯由来の異物混入の影響が大きいものと考えられる。
