道道きたひろしま総合運動公園線の 整備における環境保全を考える協議会

【 第 9 回 】

説明資料
【公表用】

令和4年11月21日

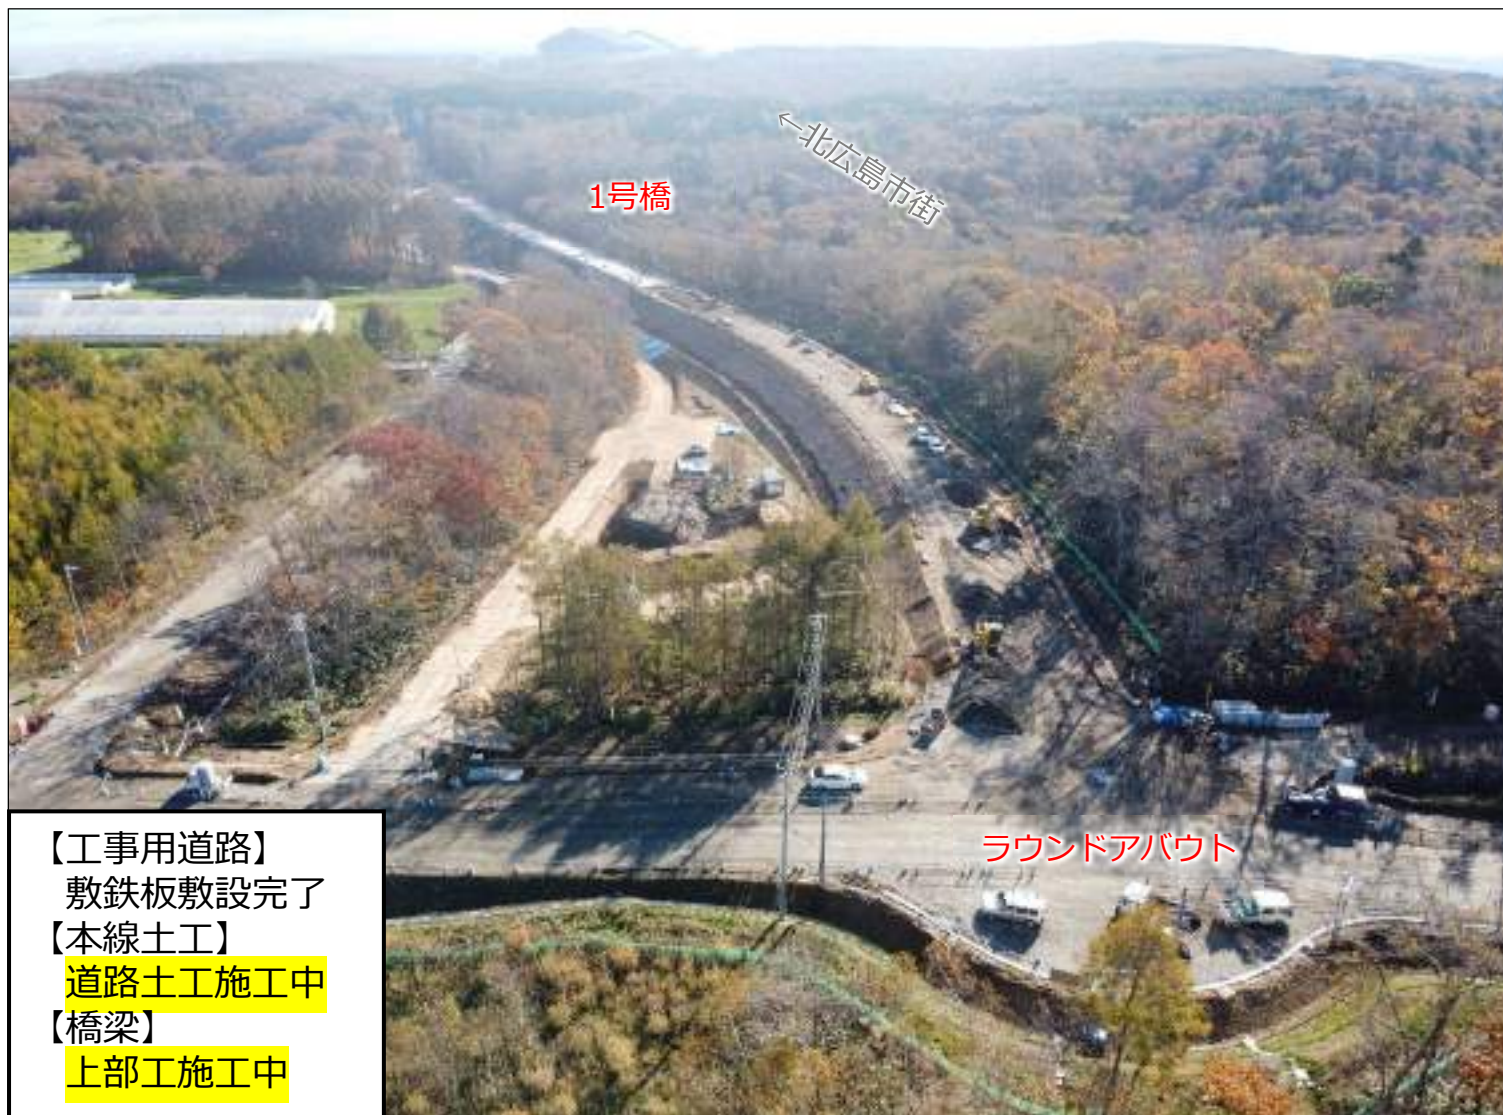
◆起点部～1号橋周辺

2022年（令和4年）10月撮影

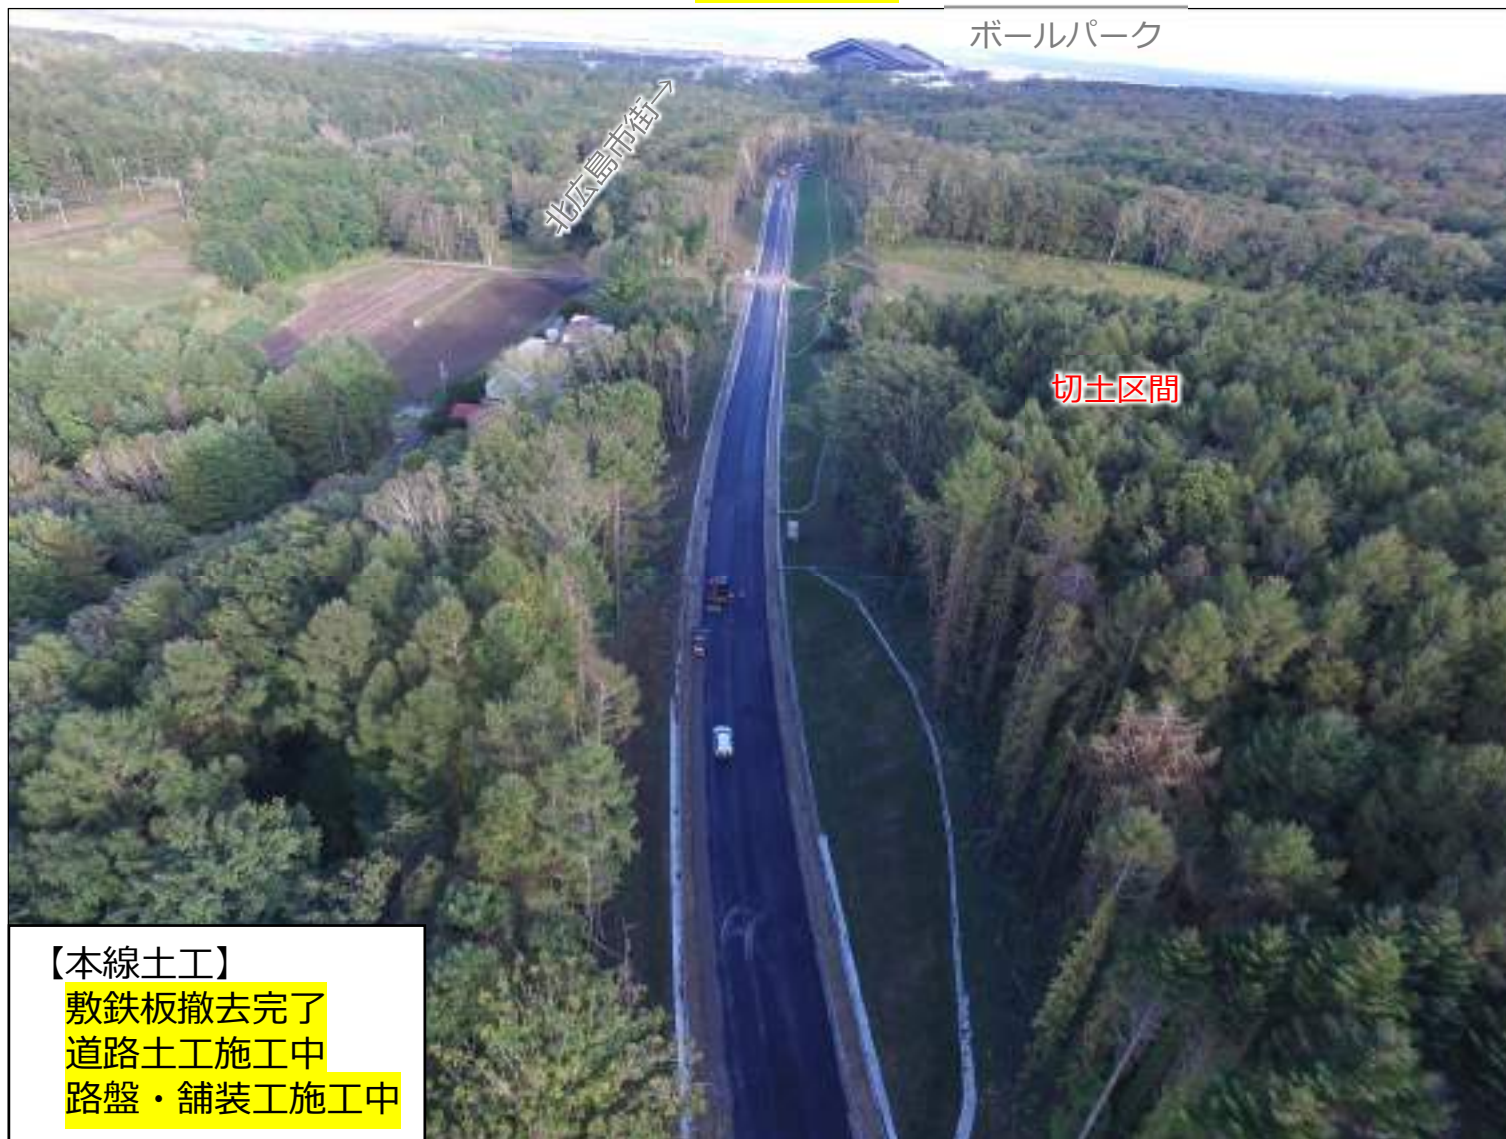
◆2工区 切土区間 2022年（令和4年）10月撮影

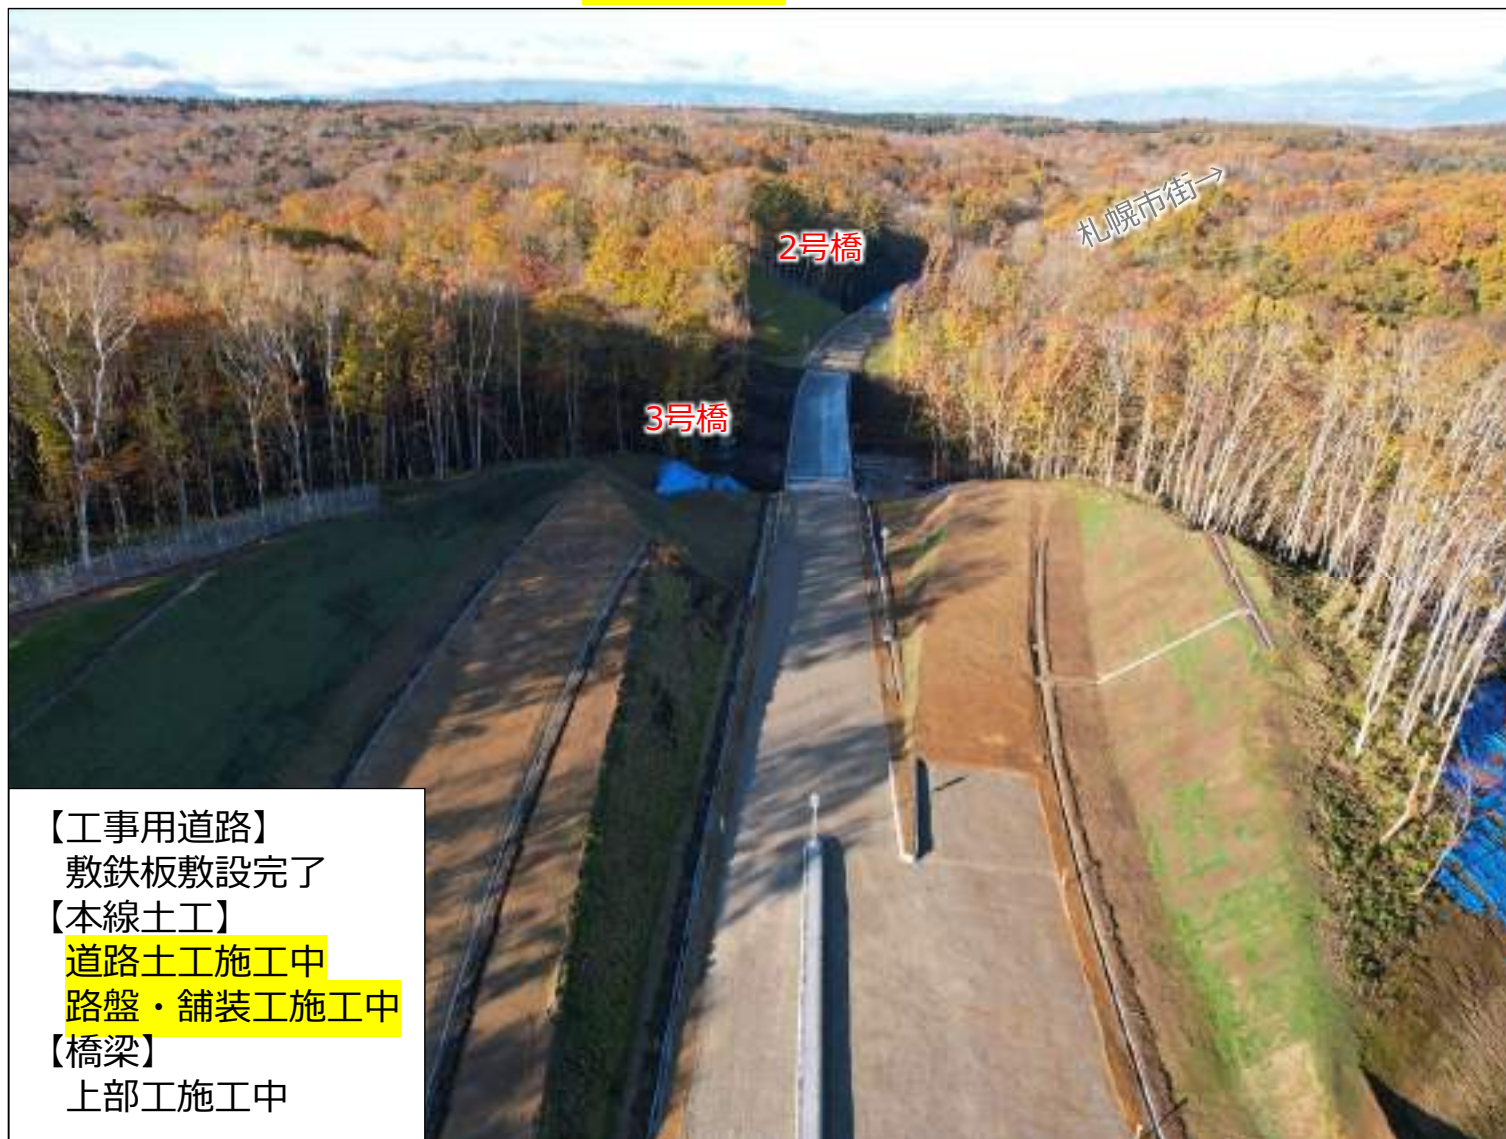
◆3号橋周辺 2022年（令和4年）10月撮影

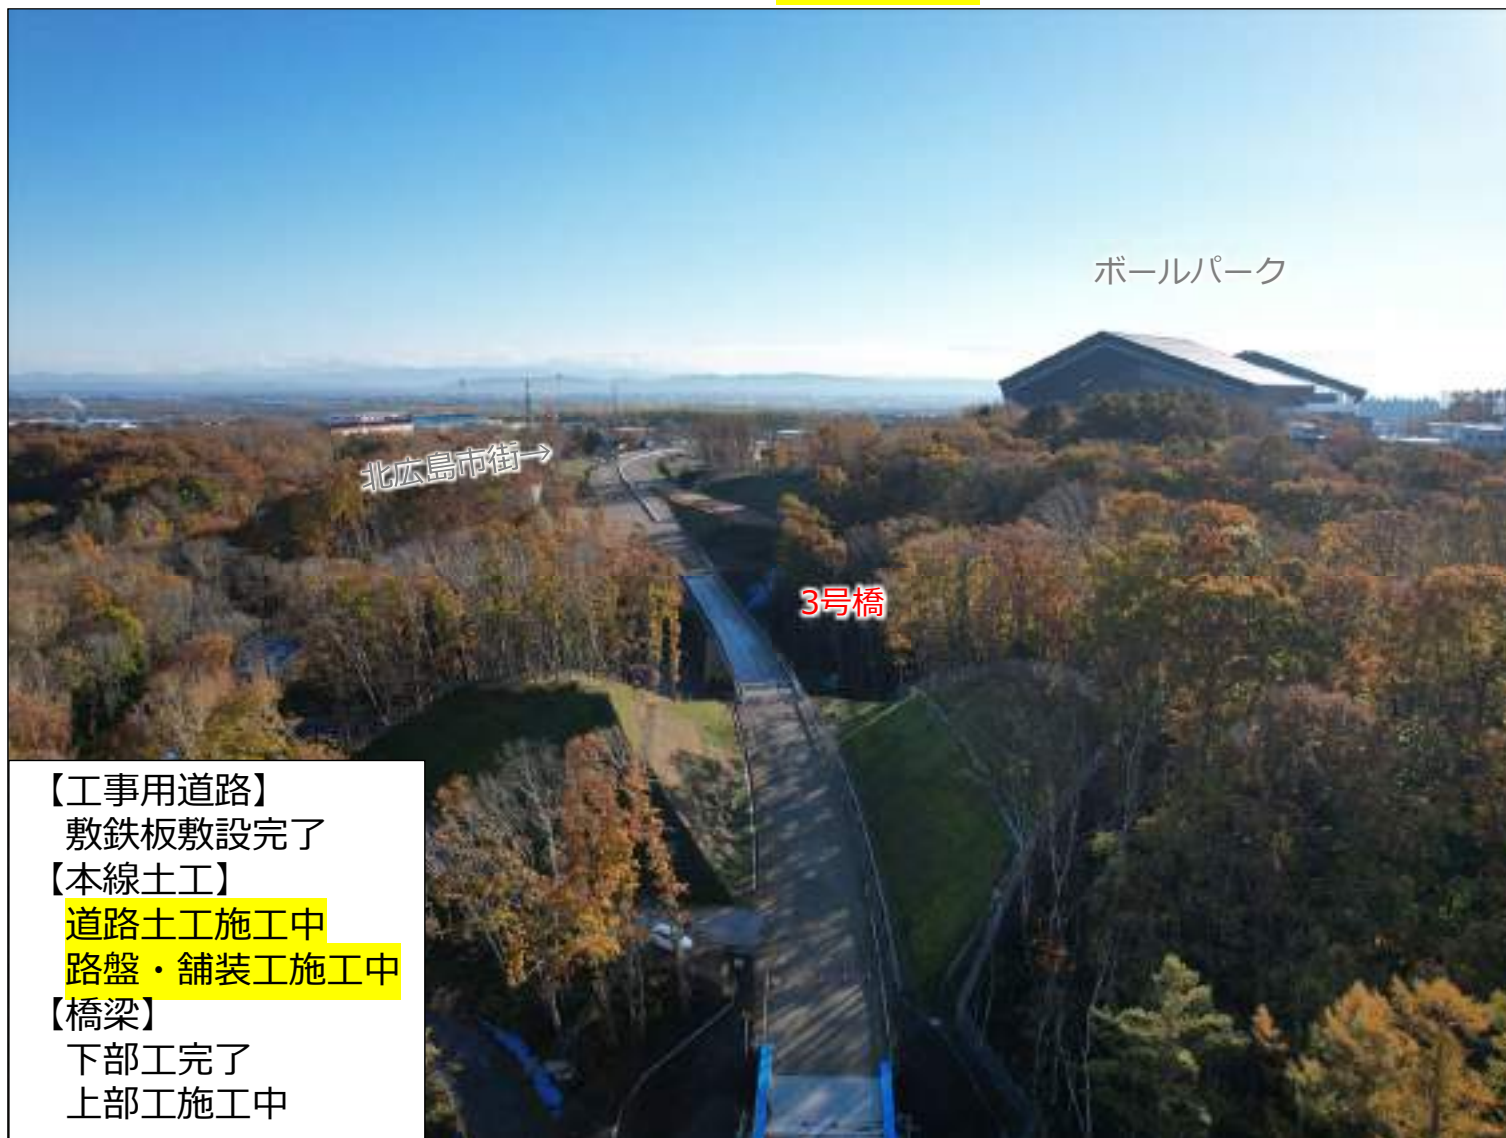
◆3号橋～終点部周辺 2022年（令和4年）10月撮影

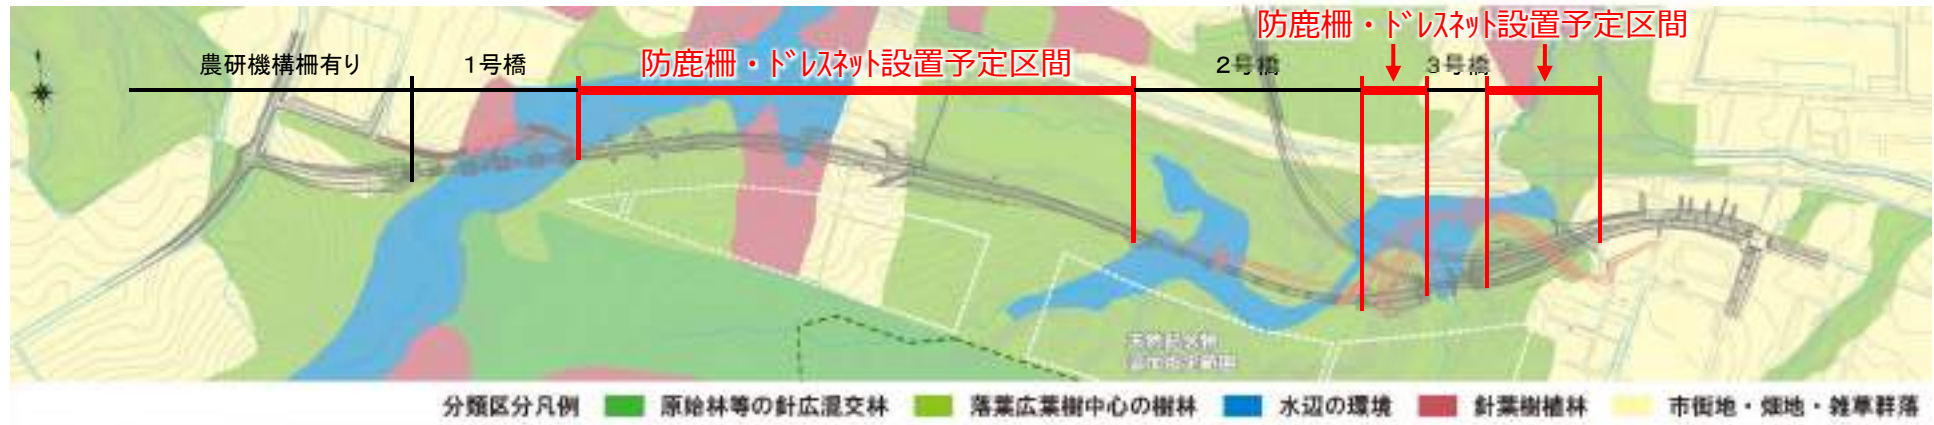
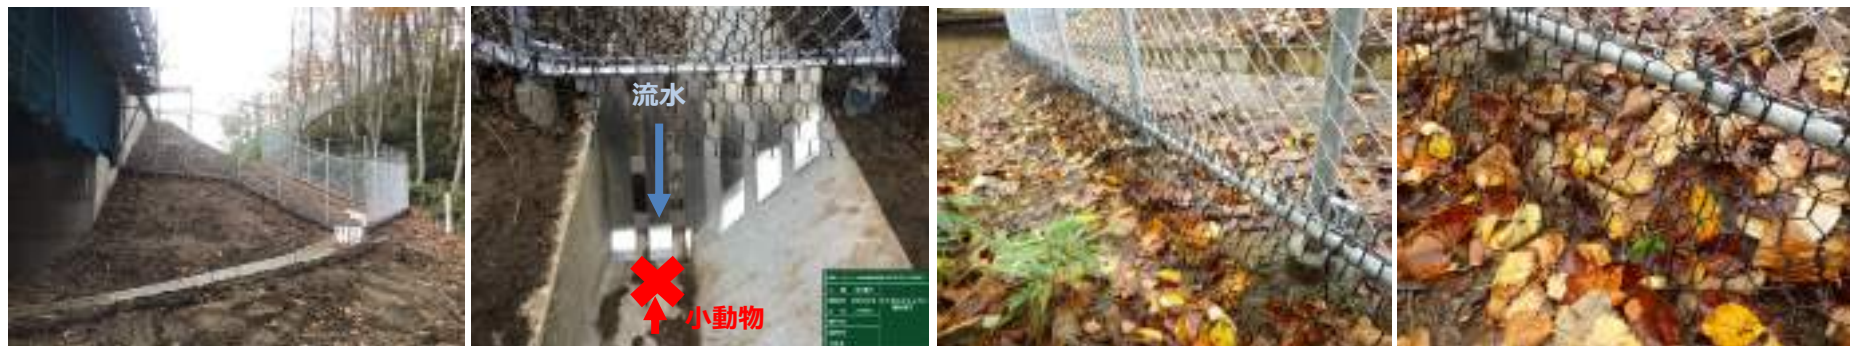
図1.防鹿柵・ドレスネット設置予定箇所

- シカ・中小型哺乳類の侵入防止対策（交通安全対策）として道路の南側に防鹿柵・ドレスネットを設置する（令和4年積雪期までに施工）。
- 小動物の側溝からの侵入防止対策として、柵と側溝の交差部に小動物侵入対策装置*を設置。
- 北側の対応を検討するため自動撮影、積雪期痕跡調査によるモニタリングを継続する。

*側溝からの野生動物の侵入を防止する装置。侵入口は流水方向へ開く構造となっており、降雨時は排水がゴミを押し流す。

防鹿柵

小動物侵入対策装置

ドレスネット

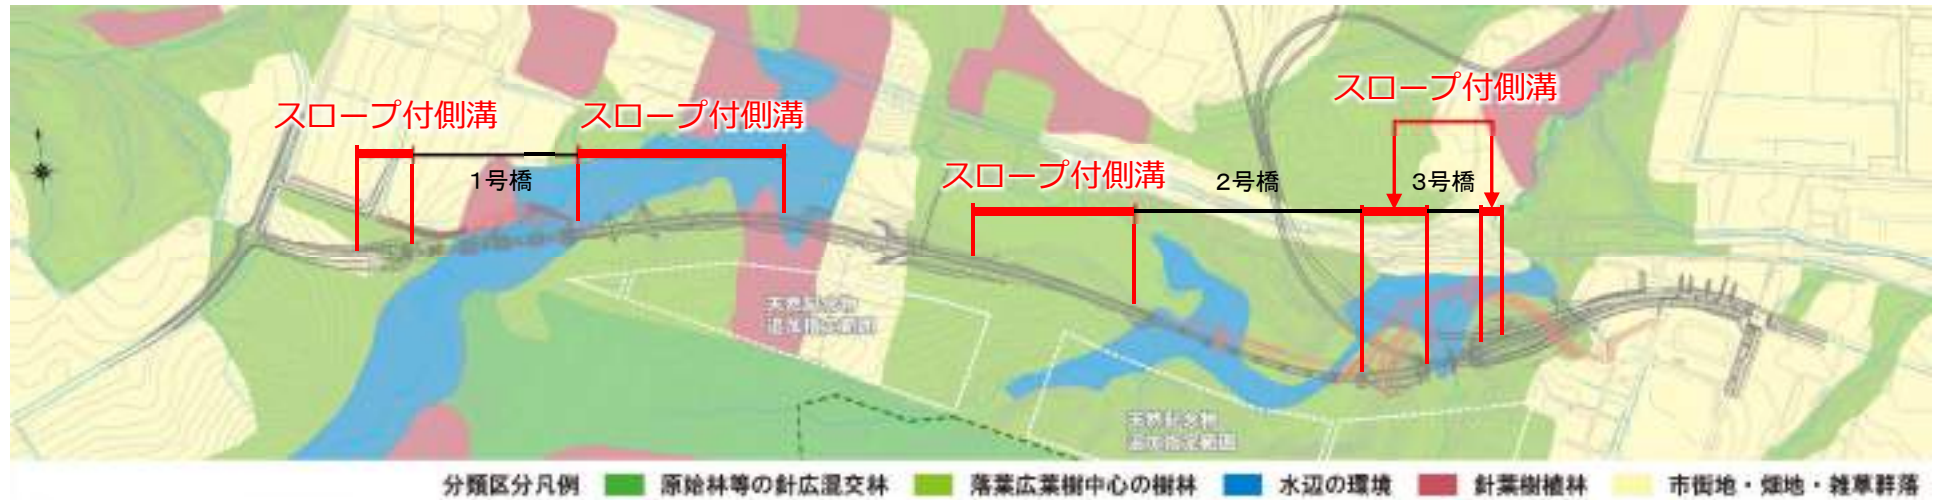
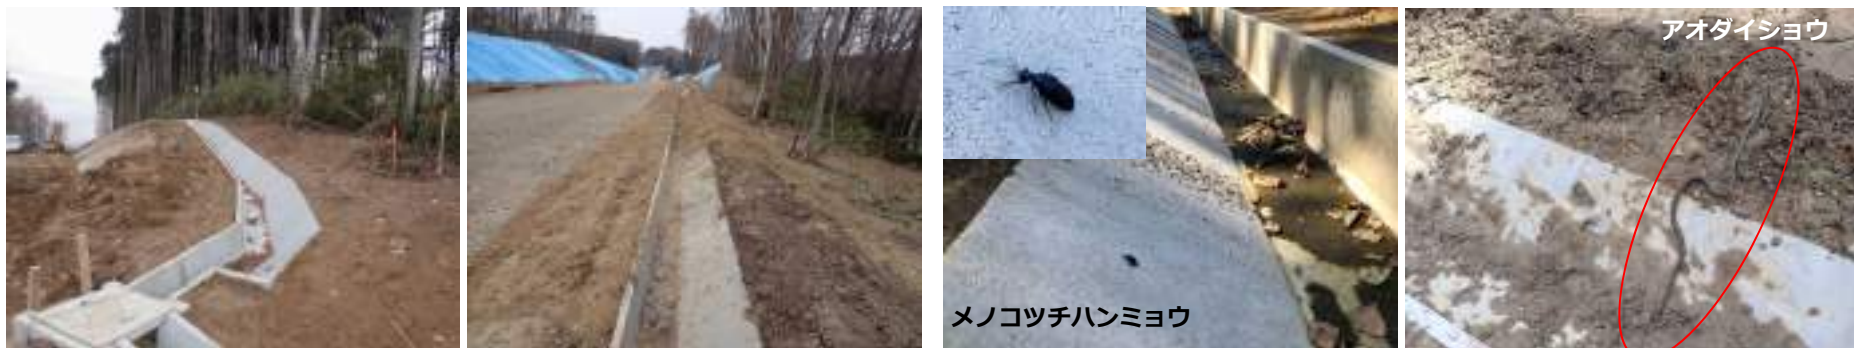
図2.スロープ付き側溝設置区間

○エゾサンショウウオなどの保全措置（脱出経路確保）として、産卵水域から100m以内にはスロープ付き側溝を設置した。

○昆虫類や爬虫類の側溝スロープ利用を確認。

スロープ付き側溝

スロープ付き側溝確利用状況

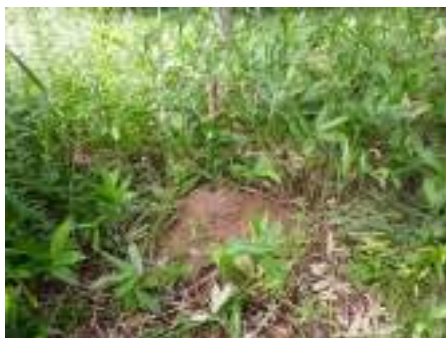
移植地：1号橋周辺

- ◎移植先（10m程度の範囲）に造巣しており、定着していることを確認。
- ◎開削により生じた林縁に、新たな巣を多数確認。
- ◎移植地は次年度も観察を行い、アリの定着を確認する。

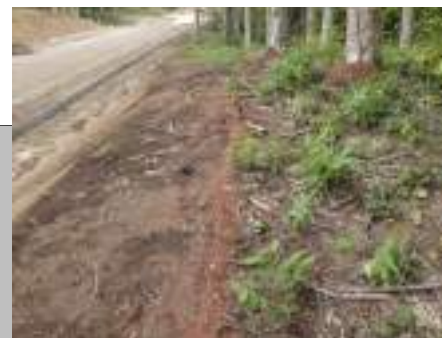
新たに確認した
路線沿いの巣

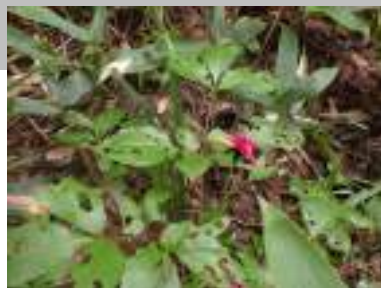
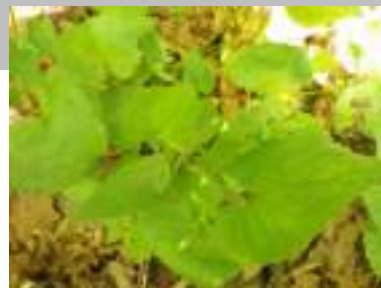
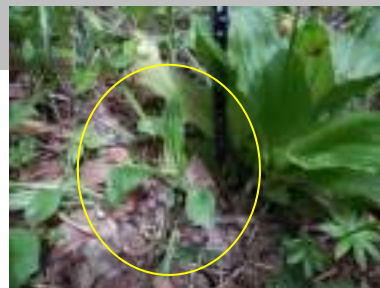
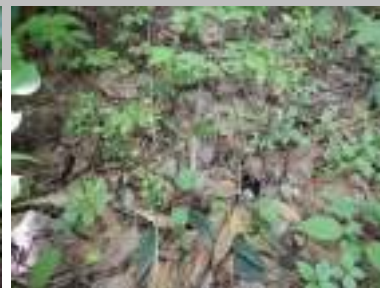
ヤマシャクヤク結実株
R4.8.24

ナガハシスミレ結実株
R4.8.24

サルメンエビネ増殖株
R4.6.24

トケンラン開花株
R4.6.14

- ◎ヤマシャクヤク：生育良好 (R1移植地)、株数微減 (R2移植地) → 今後の経過を観察
- ◎ナガハシスミレ：生育良好、開花・結実率高い(100%) → 活着成功
- ◎サルメンエビネ・トケンラン：生育良好、株数増加、開花・結実株増加 → 活着成功
- ◎令和5年度もモニタリング (生存・草丈・開花・結実) 調査を継続、移植効果を総合評価

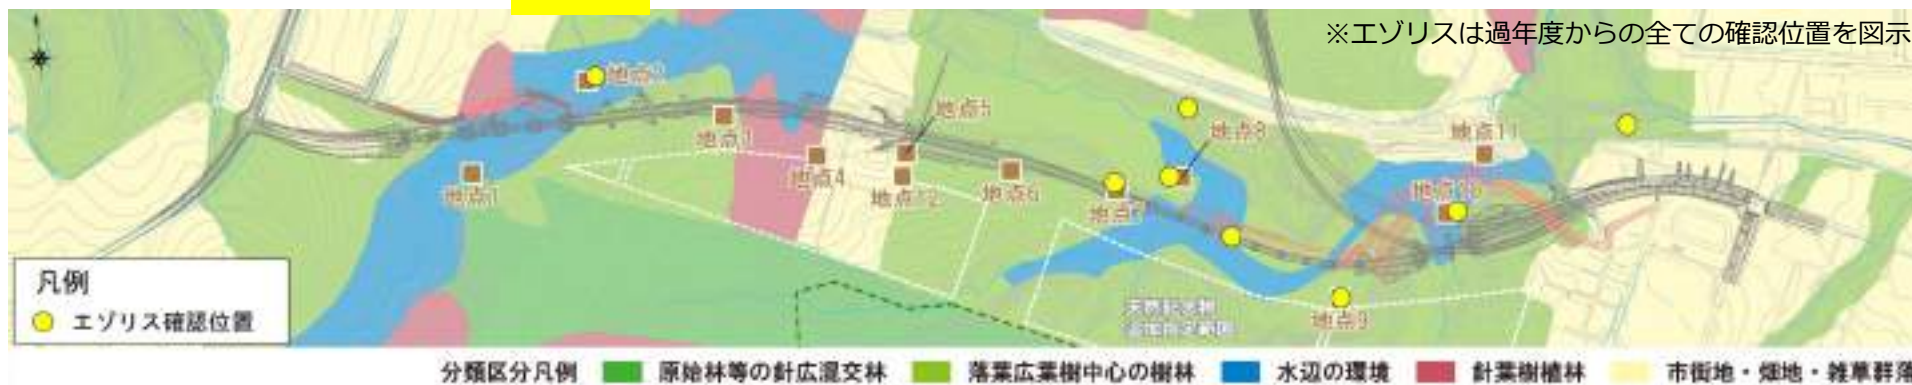
図8.エゾリス確認地点

※エゾリスは過年度からの全ての確認位置を図示

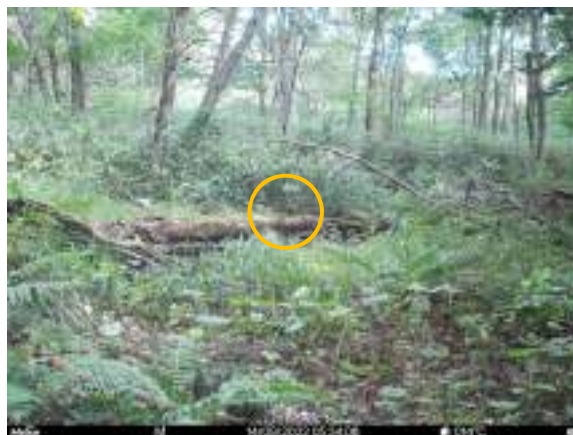
エゾリス 地点2 (R4.9.14)

- エゾリス、アライグマ、エゾタヌキ、キタキツネ、テン属（エゾクロテン：重要種またはホンドテン：外来種）の5種の小型哺乳類を撮影
- キタキツネ、アライグマ、エゾタヌキを多く撮影した。
- 地点2，8の撮影枚数が多い。
- 地点ごとの年変動が大きい。

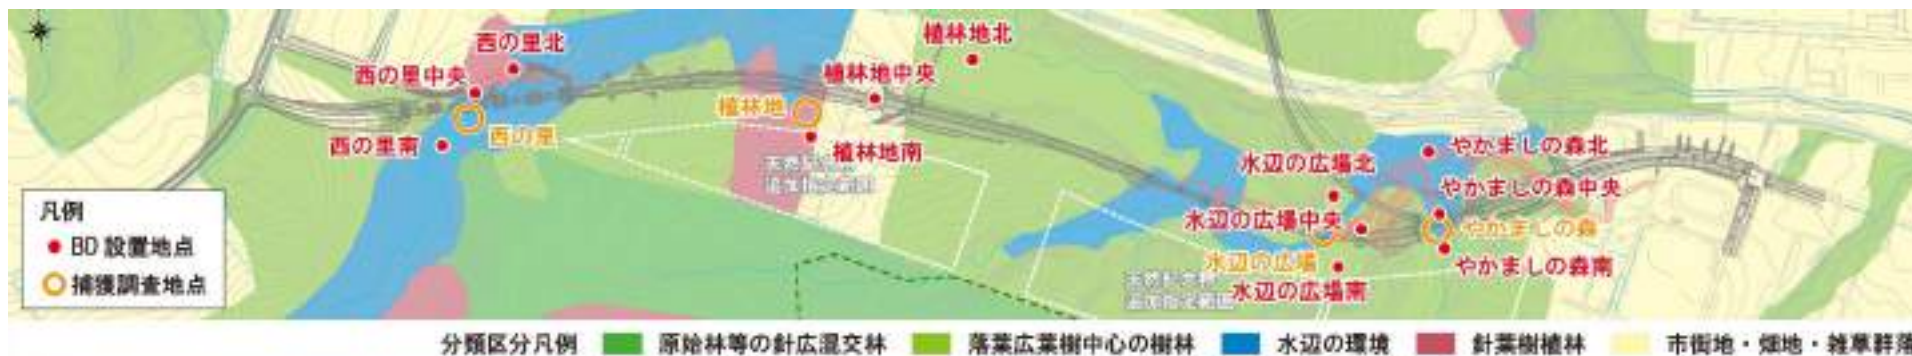
図9.コウモリ調査地点

調査目的：工事中のモニタリングとしてコウモリ類の生息状況を把握
 調査方法：レコーダー付きバットディテクター（BD：コウモリ探知機）による超音波（エコロケーションコール）の記録、解析（6月～9月）

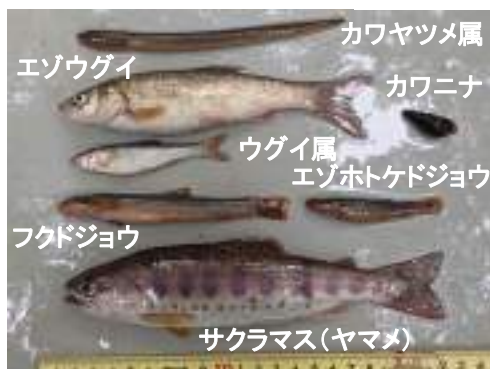
工事区間St.4採集魚類
R4.8.8撮影

- 過年度より優占種に変化なし。
- 上流区間と下流区間とは魚類相が異なる。
- 重要種サクラマス（ヤマメ）*をSt.4（工事区間）で今年初確認。*確認状況から放流の可能性があり（由来不明）、放流個体由来の場合は道外移入種扱い。
- R3は調査時に水位が高く全域が通水、魚類が分散していたため、確認数が少なかった。

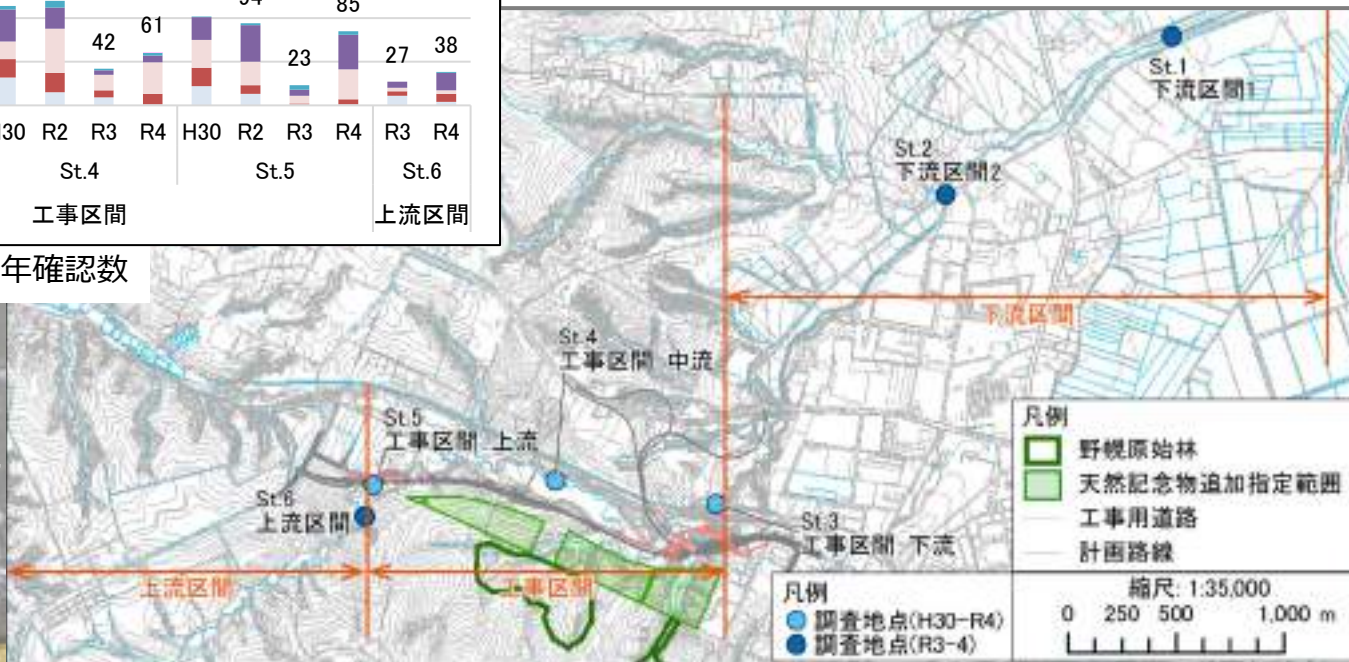
図15. 魚類調査地点

調査地点：工事区間3地点（R1～R4）・工事区間下流2地点・上流1地点（R3～R4*有識者の助言により追加）

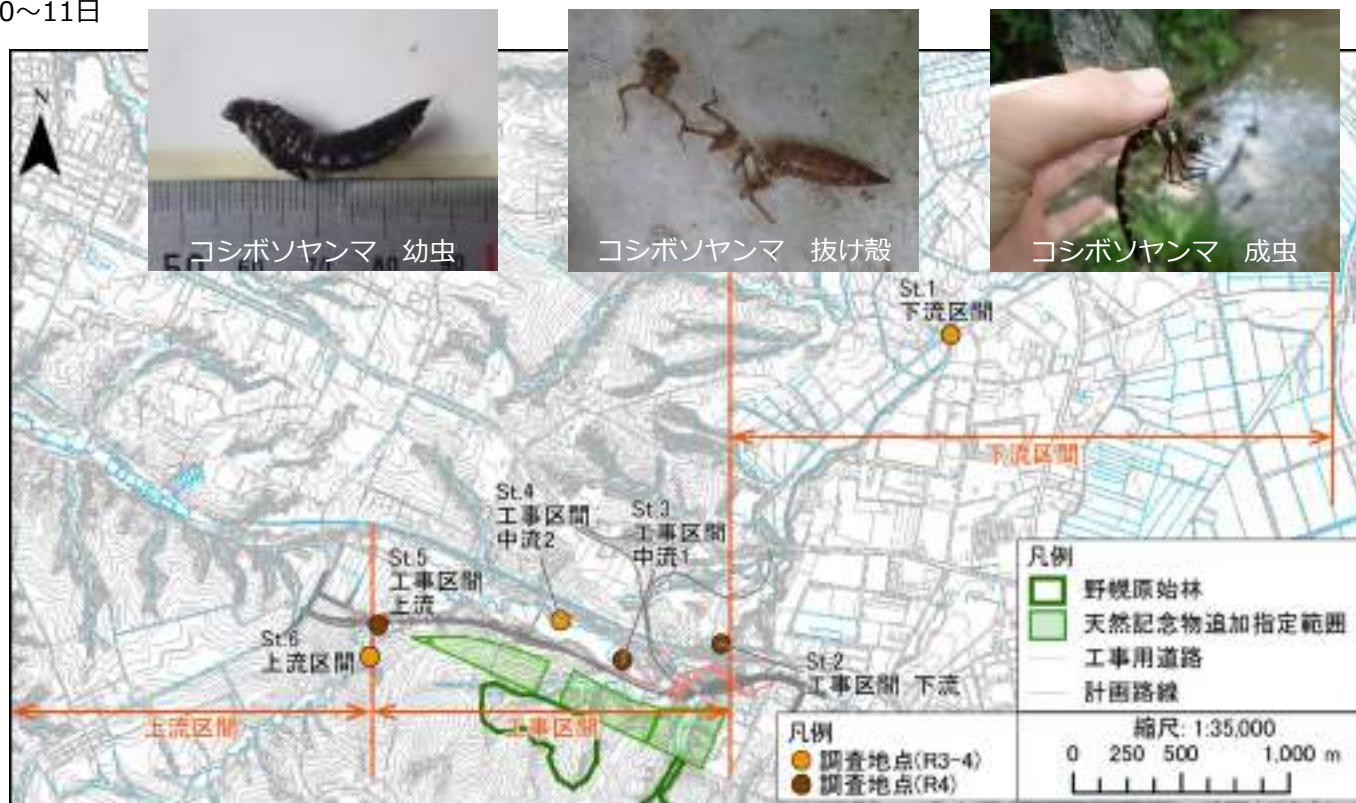
図16.底生動物調査地点

調査目的：工事中モニタリングとして裏の沢川の底生動物生息状況を把握（R3より実施）
 調査方法：定量採集・定性採集
 調査地点：下流・工事区間・上流 各1地点（R3～R4）・工事区間3地点（R4*有識者の助言により追加）

○重要種コシボソヤンマは、R3に工事区間外（St.1、St.6）のみ確認したが、R4は全地点で確認した。

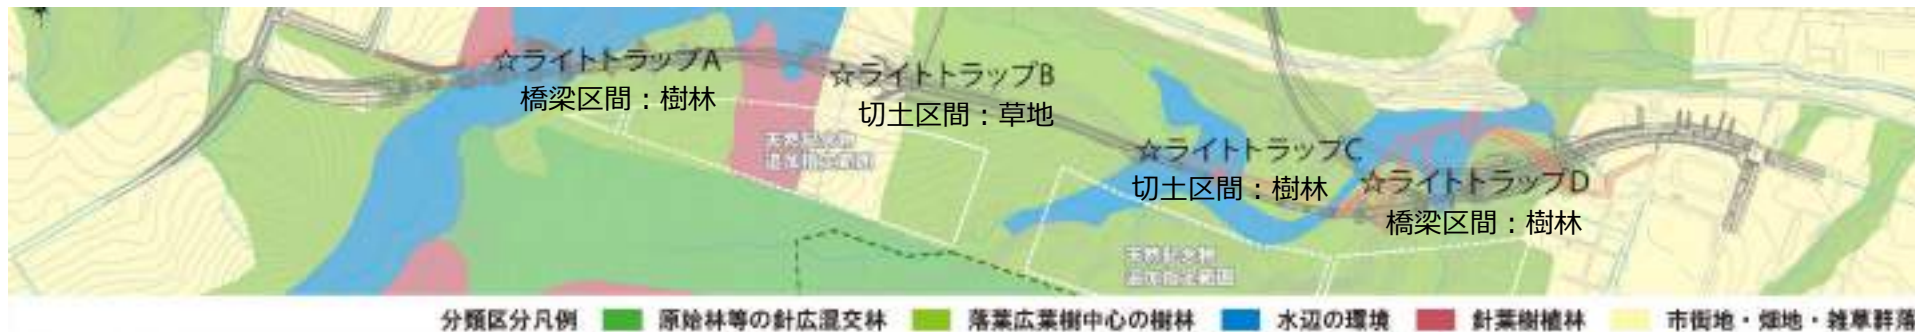
図17.昆虫類調査地点

調査目的：工事中モニタリングとして陸上昆虫類生息状況の把握
 調査方法：任意採集法、ライトトラップ採集法（R3～R4）

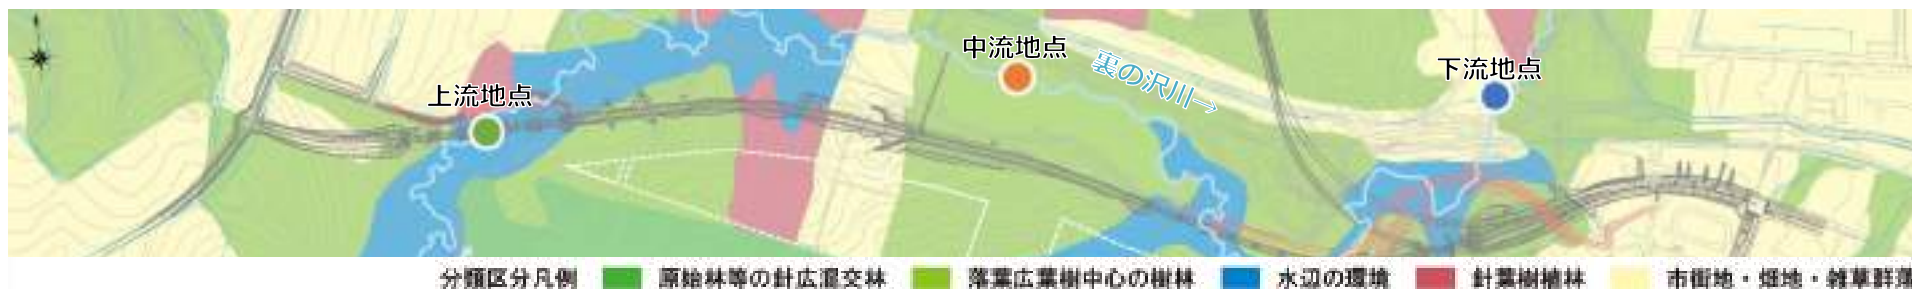
図18.水質調査地点

調査目的：工事中の裏の沢川の水質をモニタリングする。また道路供用前の凍結防止剤の影響を把握する。
 調査方法：環境基準項目（河川）、凍結防止剤（塩化物イオンなど）

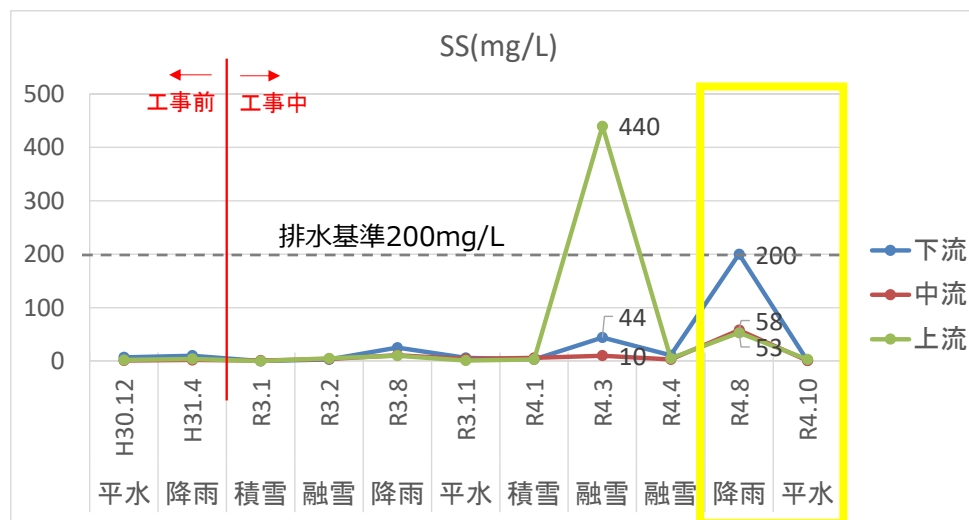
図19.SS分析結果(mg/L)

- 平水時は河川環境基準項目（pH、BOD、SS、DO、大腸菌数）はAA類型（水道1級）～A類型（水道2級）に該当。
- 降雨時・融雪期にはSSとともに栄養塩類（全窒素・全リン）などが上昇する。
- 上流SSがR4.3月融雪期に上昇して排水基準200mg/Lを越えた。
- **下流SSがR4.8月降雨後に上昇した。**

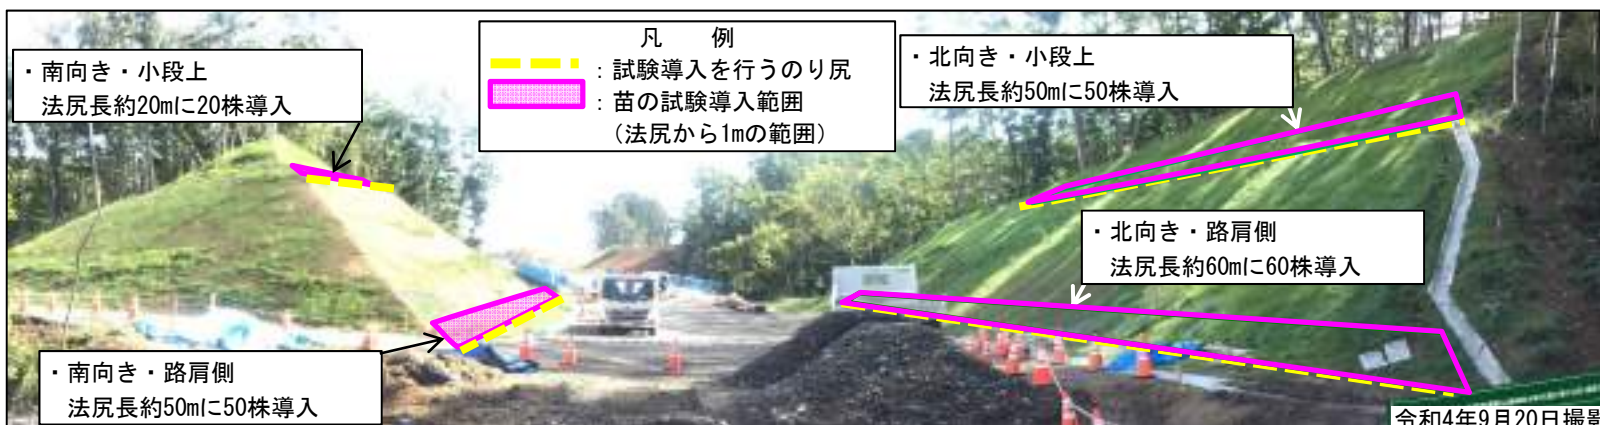
図24.切土法面への苗導入試験イメージ (SP2220~2280付近)

- 在来種子の採取対象22種を選定。次年度以降も種子採取を継続する。
- 苗の試験導入を今年度実施 (R4.11.25予定)。試験箇所はSP2220~2510付近とする。
- 法尻から法面上1m以内の範囲に、1㎡あたり1株のヨツバヒヨドリを植え付ける。
- 実際の導入は令和7年までの3カ年とする。
- 切土法面はモニタリングを継続し、CRFの遷移を把握する。

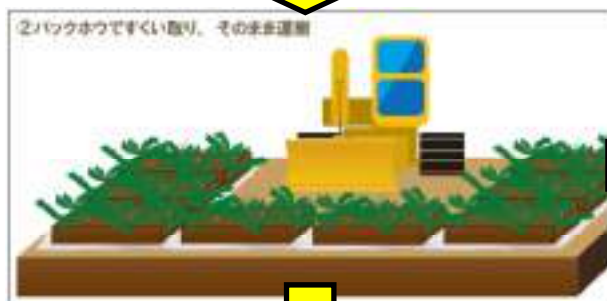
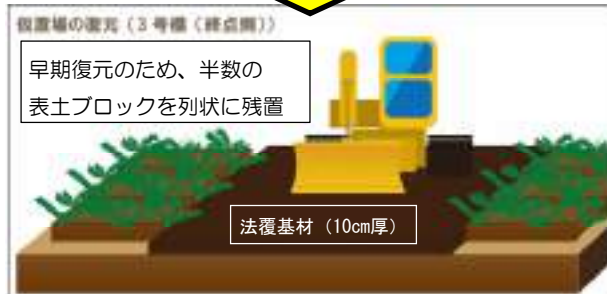
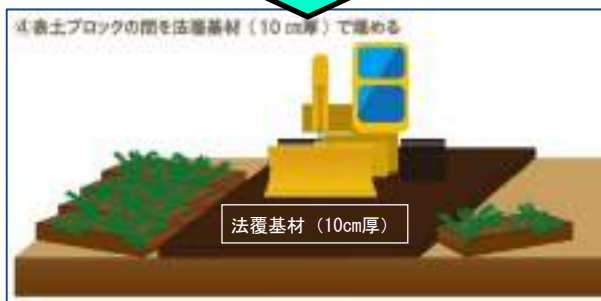
植生ブロックモニタリング地点
3号橋 地点1 (R4.8.10)

- 仮置き中表土ブロックモニタリング結果は全地点で植被率80%以上と高く、良好な状態。
- 表土ブロックを列状に配置、その間を法覆基材で復元する。
- 3号橋側の仮置き場所は、半数を列状に残置し、法覆基材で復元する。
- 詳細な施工方法については、施工時に構成員の助言を得ながら検討する。

対象箇所	仮置き時期	植被率	確認種数	優占種
1号橋	令和3年9月～	80～97%	10～21種	クマイザサ(一部アキタブキ混生)
3号橋	令和3年1月～	85～100%	10～30種	クマイザサ・アキタブキ・オオヨモギ

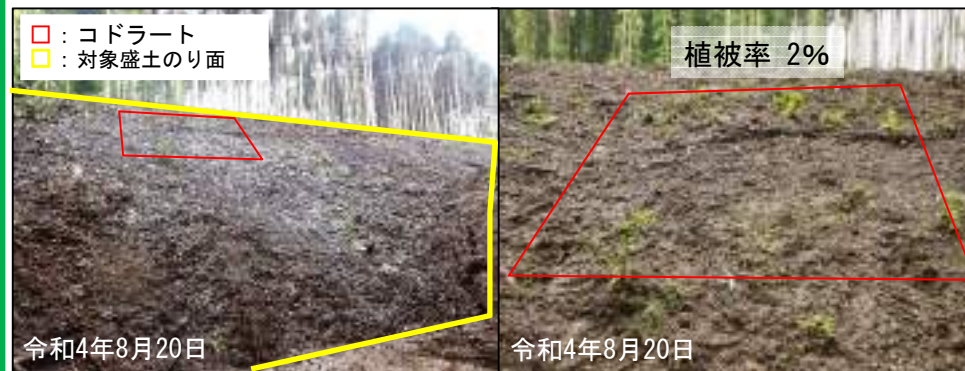
- 1年目のモニタリングでは植被率が5～60%とばらつきが大きく、コドラート11箇所のうち6箇所が10%未満と低い。
- 確認種はイヌビエ、シロツメクサ、エゾタチカタバミ、ヒメジョオン、コヌカグサ等の雑草、外来種が主体。
- 在来植物による早期復元を目的として、切土法面と同様に在来種の苗の試験導入を行う（R4.11.25予定）。

法覆基材施工箇所（植被率が最も低いコドラートNo.4付近）

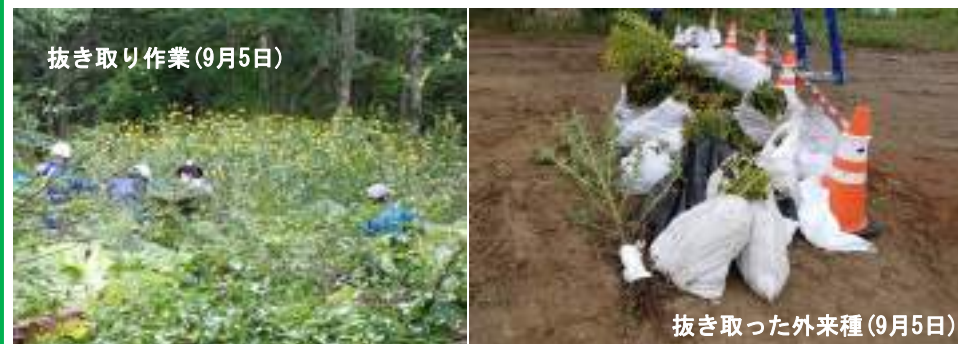
- 表土ブロック上の外来種は、調査実施者が抜き取り、除去（8月24日）。
- 工事区域周辺の外来種は、工事関係者により一斉除去（9月5日、10月6日）。
- 除去した植物体は、適切に処分した。
- 今後もモニタリング実施時および工事関係者による一斉除去を、北海道および北広島市が地元の協力を得ながら実施する。
- 駆除対象外来種の追加。

外来種駆除の状況（工事関係者による一斉除去）

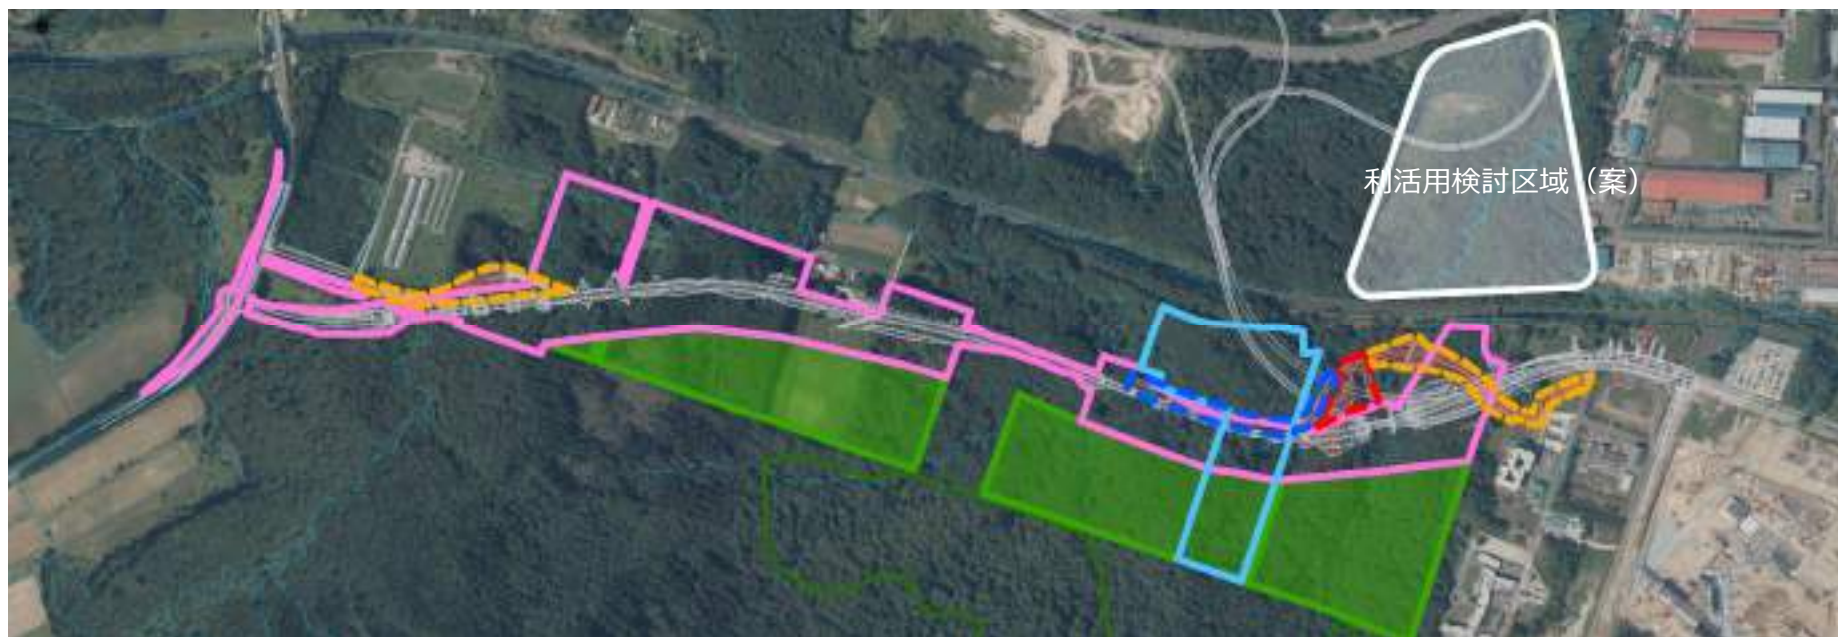
図27. きたひろしま総合運動公園周辺の土地利用

- 用地1 市有地として取得し、天然記念物に追加指定。「北広島市天然記念物野幌原始林調査委員会」にて管理計画策定中。
- 用地2 道路とその周辺の用地を取得。道路周辺の開発防止と、天然記念物のバッファゾーン形成を目的として保全・現状維持。
- 用地3 既存の市有地。一部を水辺の広場としていたが、現在工事により閉鎖。工事後に公園として再利用するかは今後検討。
- 用地4 取得した用地と既存の市有地で、「ボールパーク周辺緑地利活用懇談会」における利活用検討区域（案）。
- エリアA 工事用道路・工事ヤードは植生復元・モニタリングを実施（協議会による決定）。
- エリアB エリアAに同じ。水辺の広場と隣接しており、植生復元後に公園として再利用するかは今後検討。
- エリアC 工事用道路を取り付け道路として残置。
