# 農地の保全管理のすすめ

北海道農政部

# 暗きよ整備後の維持管理が重要です！

# 既設の疎水材暗きよを活かす補助暗きよ

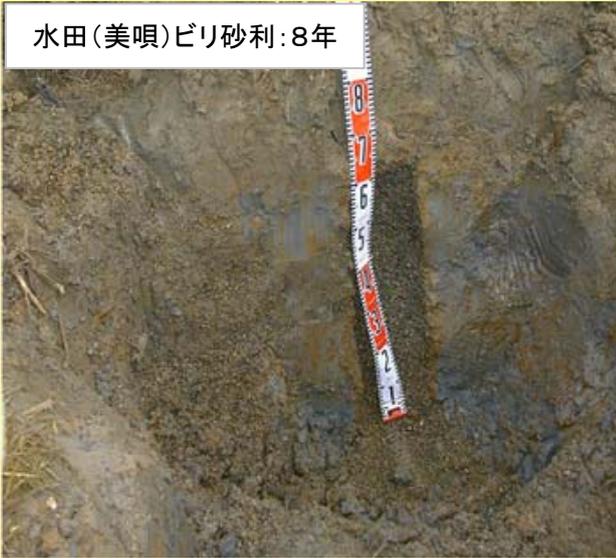
水田(美唄)ピリ砂利:8年

水田の場合の疎水材はほぼ  
施工時の断面を維持  
(有機質疎水材は若干の劣  
化が見られる)

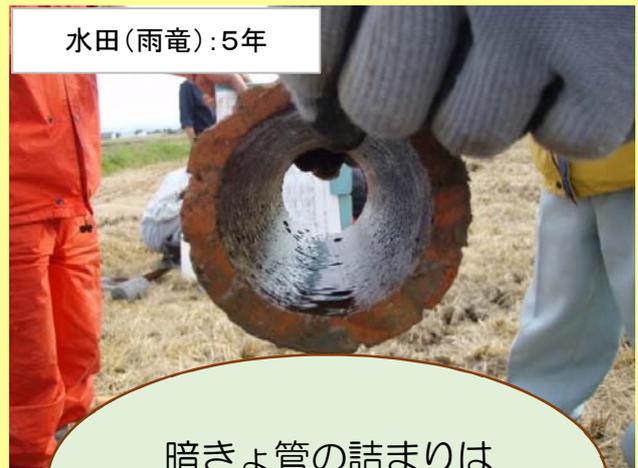
水田(雨竜):5年

暗きよ管の詰まりは  
ほとんど見られない

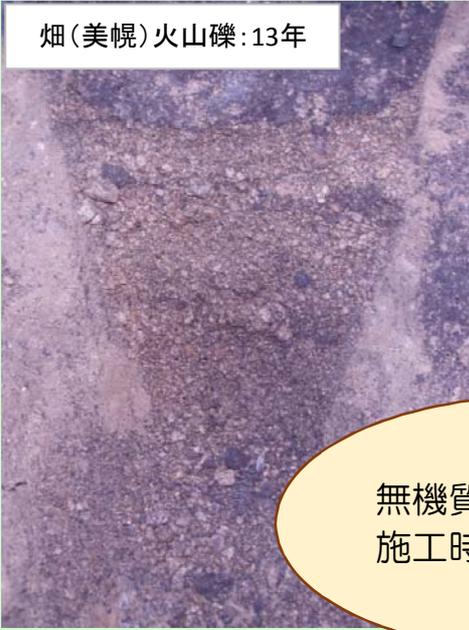
畑(美幌)火山礫:13年

無機質疎水材は  
施工時の断面を維持

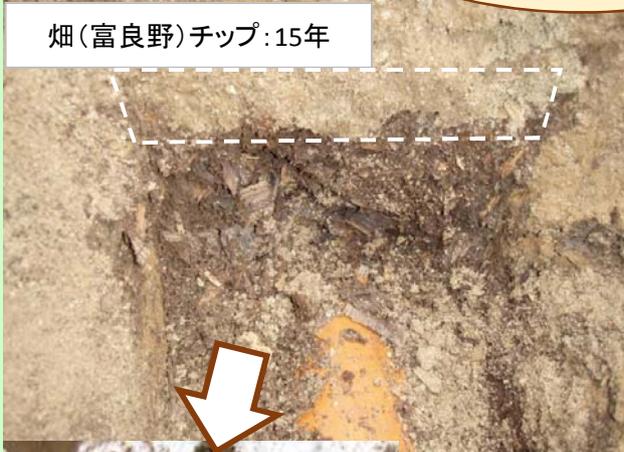
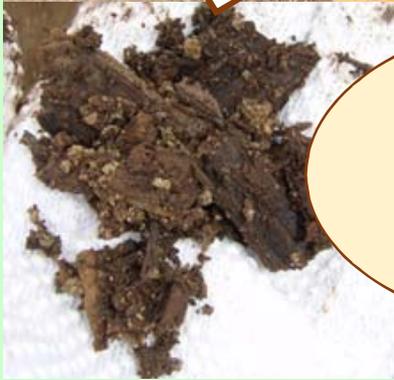
畑(富良野)チップ:15年

畑や転作畑の場合の  
有機質疎水材は若干  
の劣化と断面縮小が  
見られる

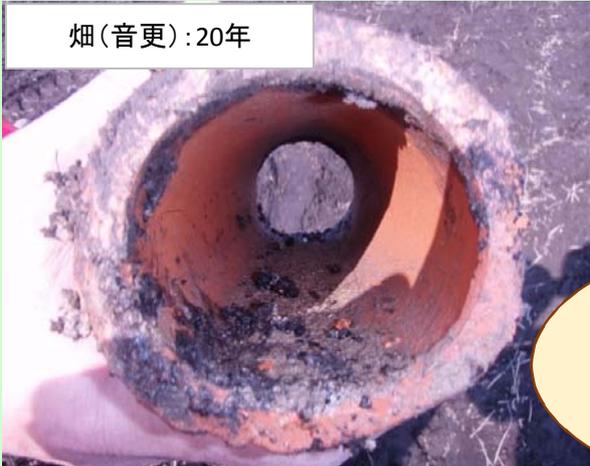
畑(音更):20年

暗きよ管の詰まりは  
ほとんど見られない

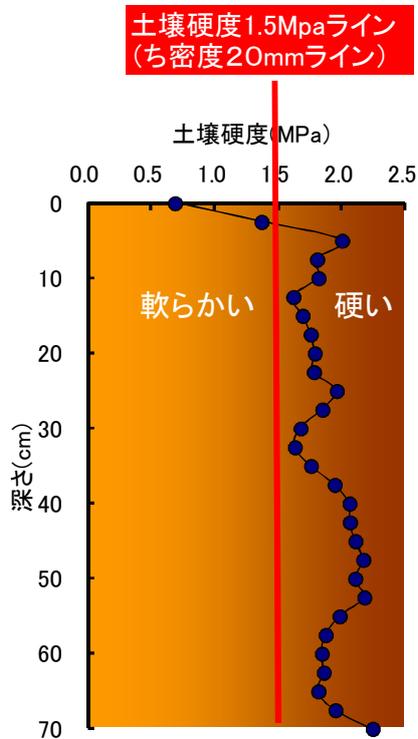
鹿追地域(十勝)の土壌の例

- ・平成11年に道営畑総事業で暗きよを整備
- ・疎水材の厚さ25cmタイプの暗きよ

ち密度20以上では..

作物の根の生育が阻害されるほか、水が浸透できない状態となります。また干ばつ時には作物の萎れ、降雨時には湿害が懸念されます。

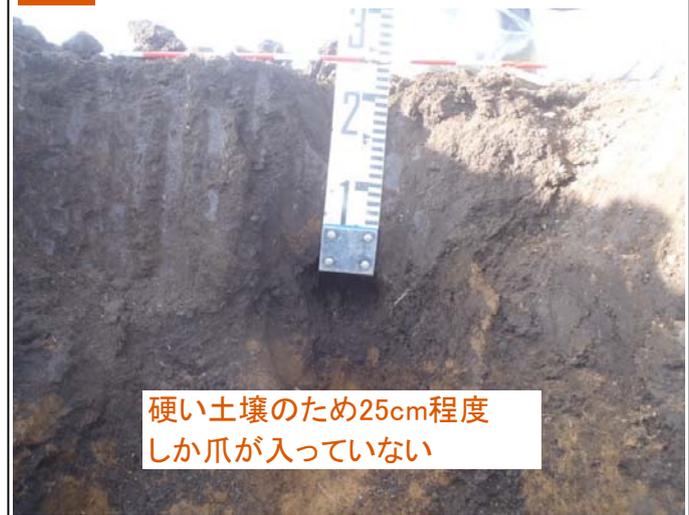
作土 サブソイラを掛けた跡

硬い土壌のため25cm程度しか爪が入っていない

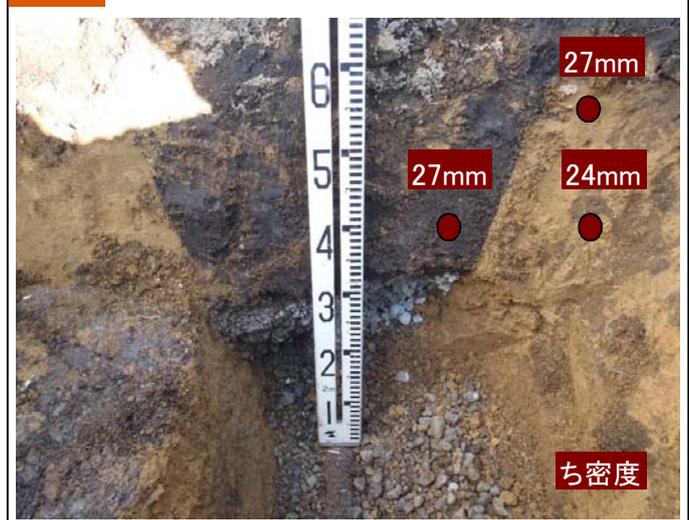
暗きよ 暗きよ直上の耕盤層が硬い

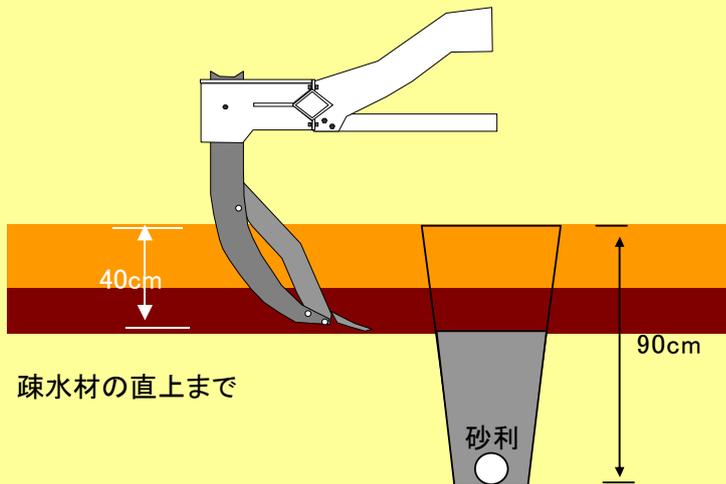
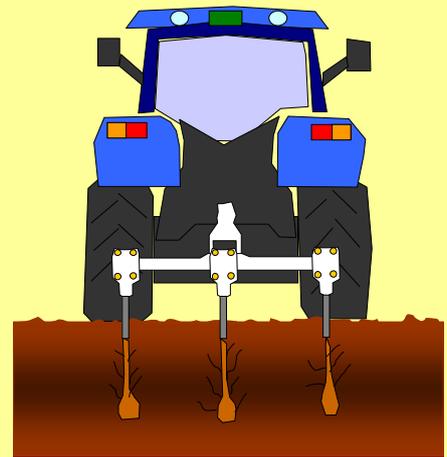
## ポイント1 小型心破

疎水材上面までの深さが40cm程度以内の場合は営農作業としてサブソイラなどによって適期に耕盤層に亀裂をいれましょう

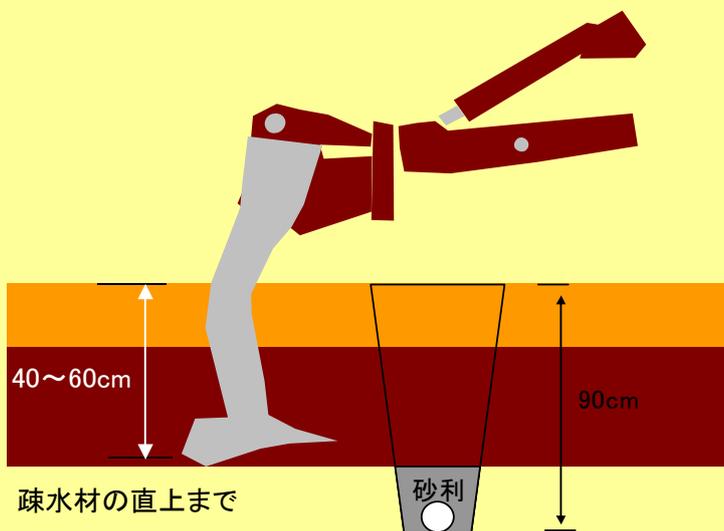
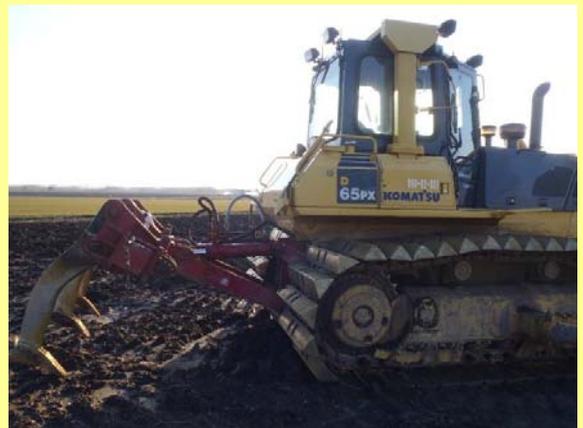
## ポイント2 大型心破

疎水材上面までの深さが40cm程度以上の場合は、パンブレイカなど大型の心土破碎によって、下層まで亀裂をいれましょう

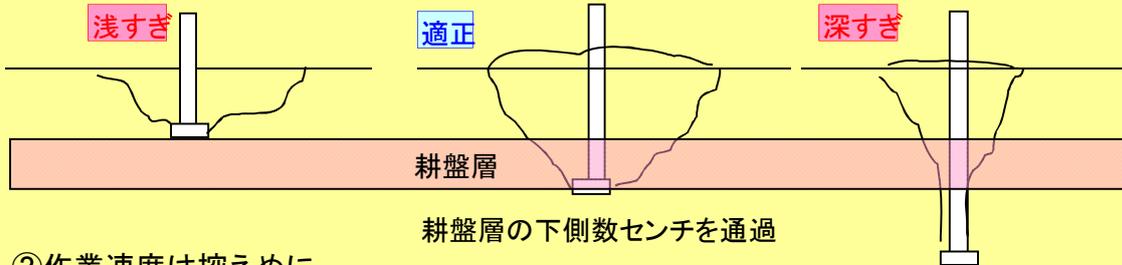
① 限界深さ付近、**40cmの深さ**を確保

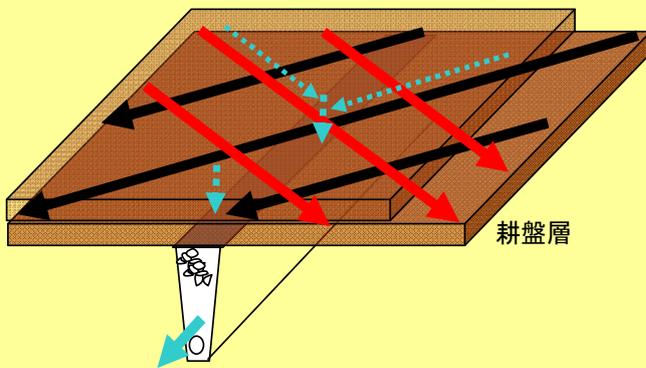
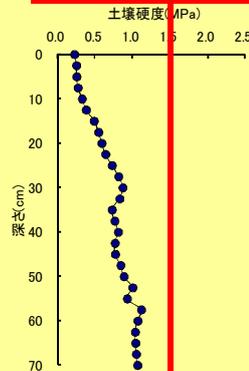
④ 特に排水不良な部分では**クロス掛け**を行う

土壤硬度1.5Mpaライン  
(ち密度20mmライン)

クロス掛けを行った後のほ場の土壤硬度の例

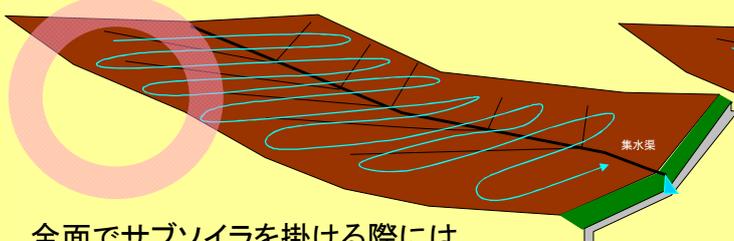
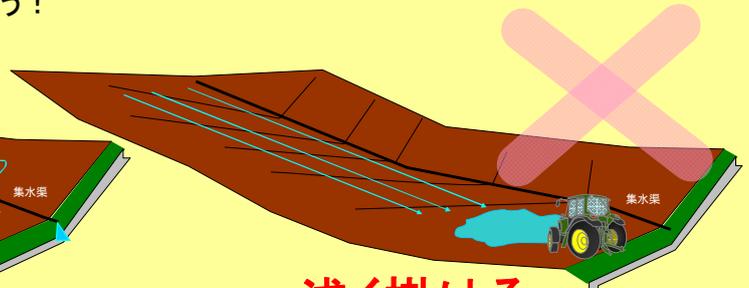
⑤ **作業方向**にも気をつけましょう！

全面でサブソイラを掛ける際には、**等高線作業**を基本に行いましょう。

傾斜に沿って**浅く掛ける**と思わぬ**水みち**ができ、ほ場の低いところに水が集まる可能性があります。

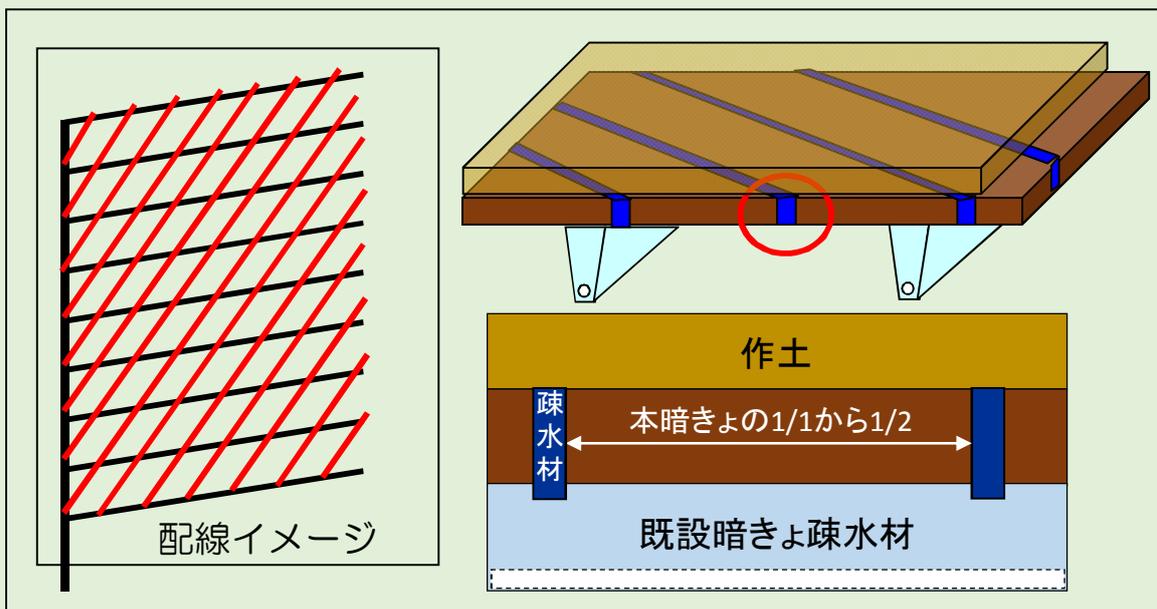
### 有材補助暗きよの例

耕盤層は作土直下に形成されるため、既設の疎水材上面から作土直下まで補助暗きよ(有材)を施工することにより、安価で効果的な機能回復が可能です。

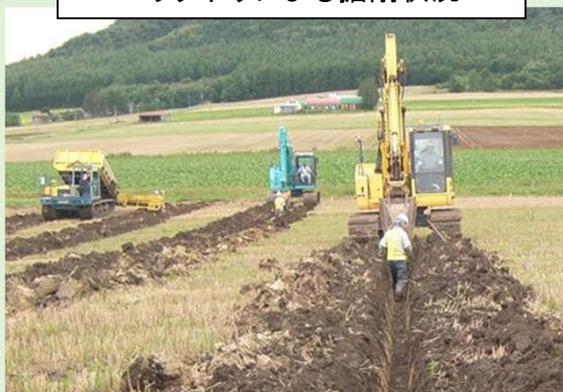
バックホウによる掘削状況

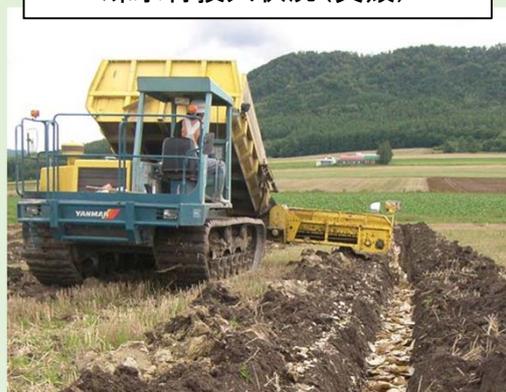
疎水材投入状況(貝殻)

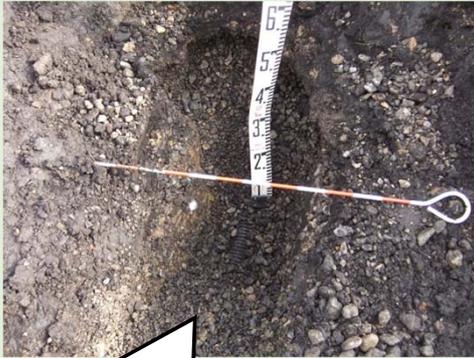
既存暗きょの疎水材は健全状態を維持、吸水渠の外面に泥詰まり等はみられません。

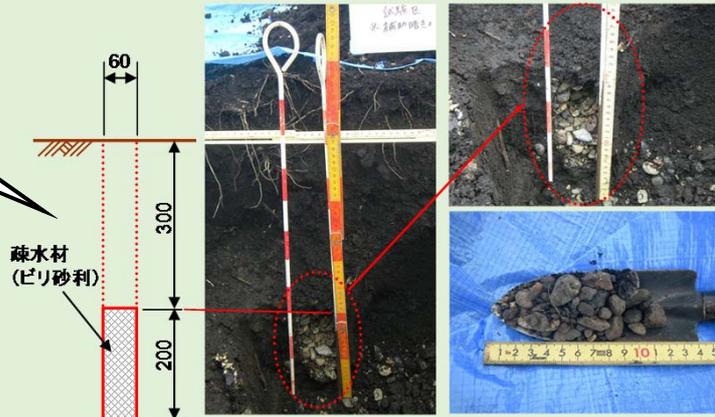
補助暗きょ施工1年後の断面確認状況

施工時の断面を維持しています。

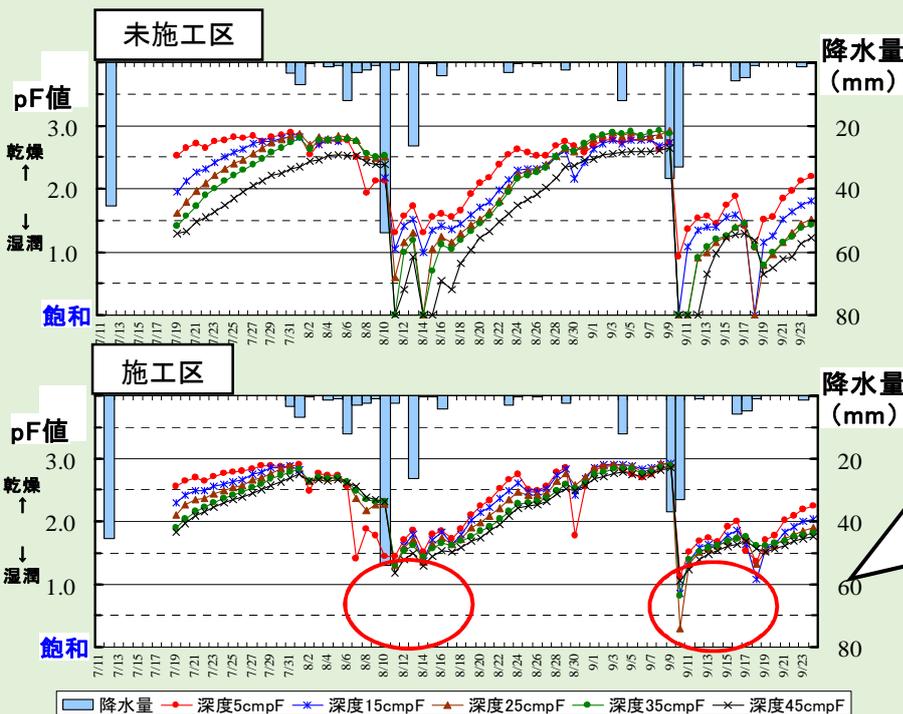
## 調査の結果

施工区は40～50mm程度の降雨後も速やかに重力水が排除されて、翌日も飽和状態になっていません。
