暗きよ排水の保全管理型整備の進め方（畠地編）

平成28年3月
北海道農政部

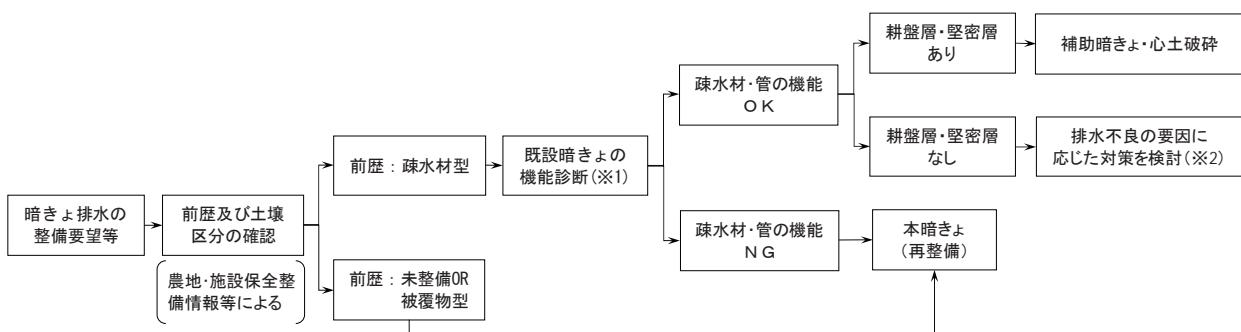
図一1

暗きよ排水の保全管理型整備フロー案（畑）

(※1) 既設暗きよの機能診断は、排水路、管、埋戻し厚、疎水材、耕盤層を確認する。
なお、一ほ場当たりの調査箇所数は地形条件等を勘案して適宜決定する。

- ① 排水路：排水路の深さや勾配、落口工の接続が適切 → 「適」
排水路の滯水、落口工の埋没、水没、閉塞等がある場合 → 排水路整備等を含めた検討
- ② 管：落口から流水又は流水の痕跡が確認できる → 「適」（農家からの聴き取り可）
落口から流水が確認できない場合 → 必要に応じて調査を実施
(酸性土壌や泥炭土壌などでは鉄バクテリアによる管の閉塞が報告されているため必要に応じて調査等を実施)
- ③ 埋戻し厚：検土杖又は試掘等により既設の疎水材上部の埋戻し厚を確認
埋戻し厚が40cm程度 → 「適」 60cmを超える → 「否」
40cm～60cm程度 → 再整備（本暗きよ）と比較検討
- ④ 疏水材：腐朽等による消失、著しい断面縮小等が無い → 「適」
- ⑤ 耕盤層：検土杖又は土壤硬度計等により耕盤層の有無（有の場合位置）を確認

(※2) 排水不良要因が耕盤層・堅密層ではない場合は、その要因に応じた対策の検討を行う。

暗きよ排水の保全管理型整備の手法の流れについて、図一1「暗きよ排水の保全管理型整備フロー案（畑）」に示す。

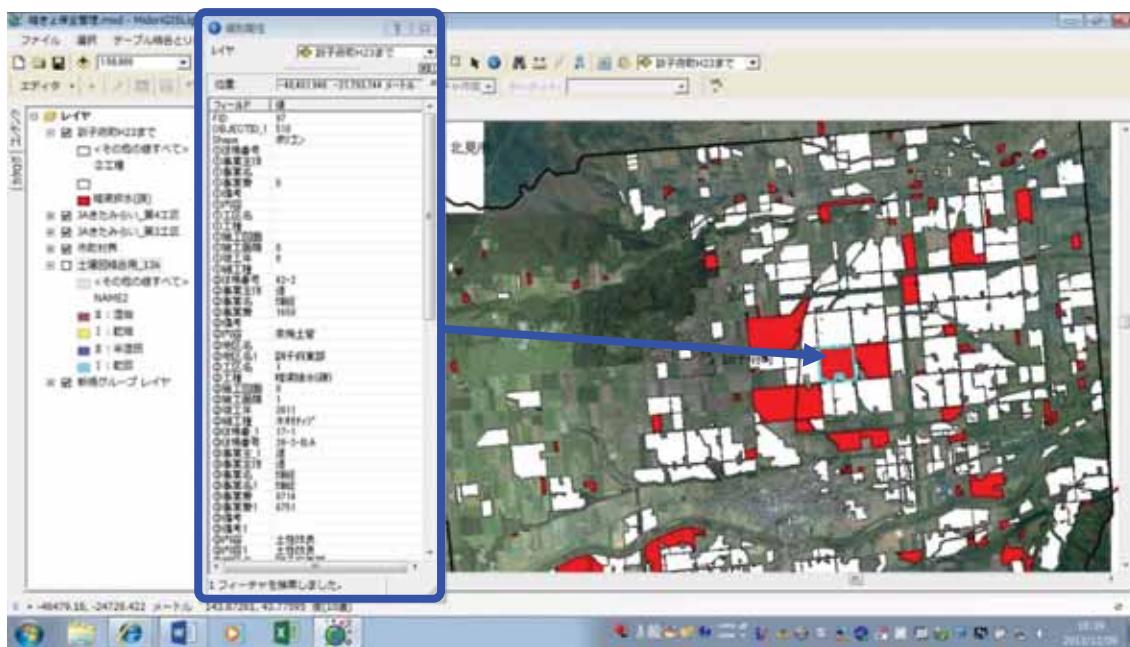
- ア GIS化した農地・施設保全整備情報により、位置情報や整備履歴を確認
《整備履歴による確認項目》
①ほ場の位置・形状、②ほ場の面積、④前歴事業、⑤施工(受益)面積、⑥管種、
⑦疎水材の種類

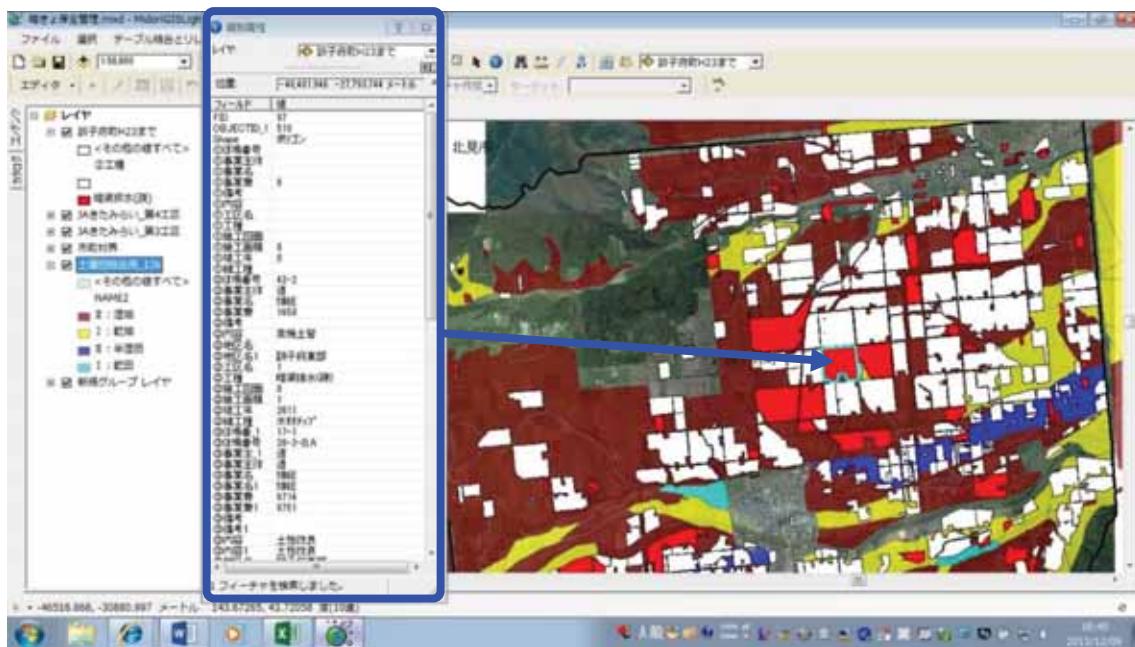
イ GIS 上でほ場の図面に地力保全調査図を重ね、ほ場の土壤条件を確認

- ③ 土壤条件（土壤分類）。下図では乾湿に大別しているが、土壤統ごとの分類が可能。

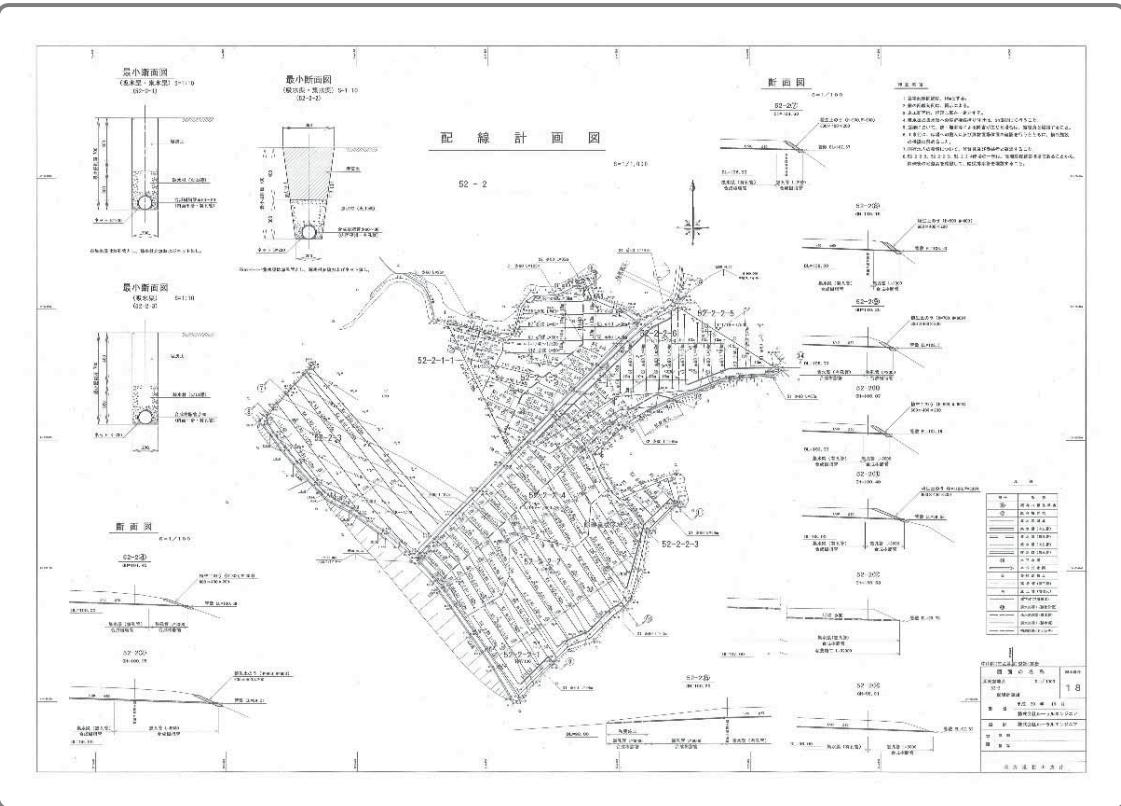
ウ 保全整備情報の附帯資料として保存している図面データにより確認

- ⑧ 暗きよの配線、⑨ 暗きよ標準断面、⑩ 暗きよ落口

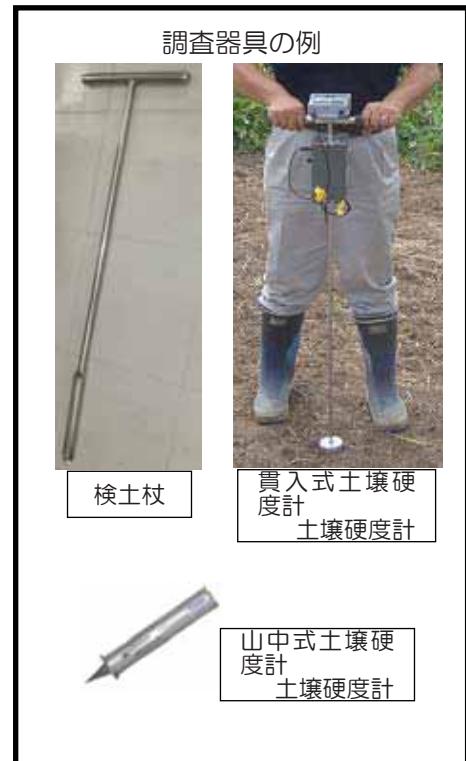
埋戻し厚の確認、耕盤層の確認とともに疎水材上部の状況を確認する。

疎水材が確認できれば「適」とし、腐朽等により消失していれば「否」とする。

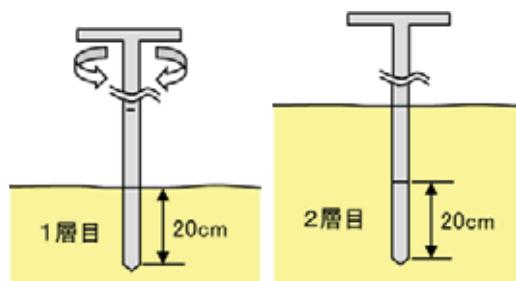
既設暗きょの直上において、検土杖の採土部をほ場面に垂直に 20cm 差し込み、そのままハンドルを 180° 以上回転させてから静かに引き抜き 20cm 分の土壤を採取する。(同時に 20cm 差し込むまでの時間を測定する。)

1層目の採取土を採土部から取り除き、同じ穴に検土杖を慎重に差し込んで 2 層目 (20~40cm) を採取する。

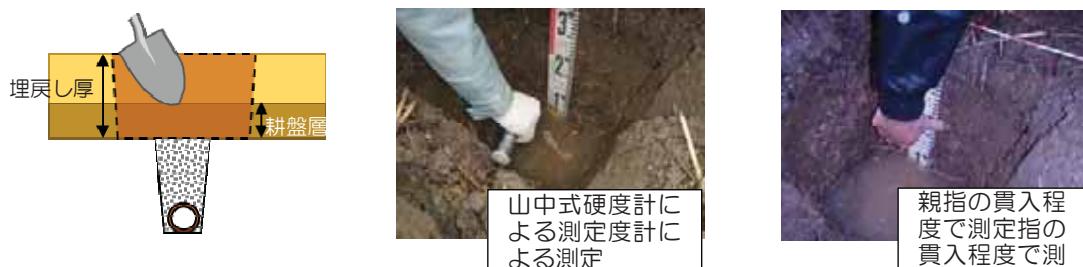
既設暗きょの直上において、40cm~50cm 四方の穴を疎水材上面が見えるまで掘り、埋戻し厚、耕盤層、疎水材の確認を行う。

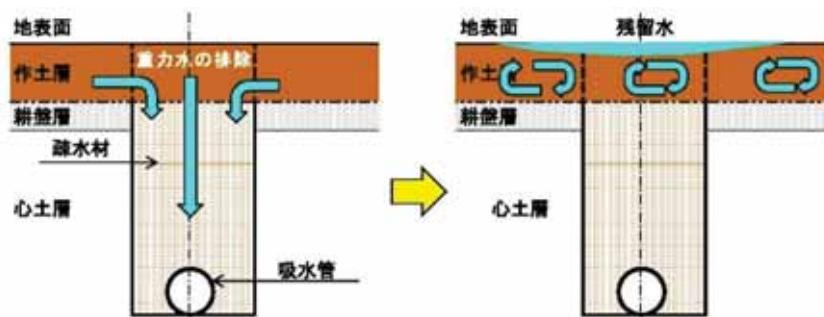
作土層の透水性が低い土壤は、土壤中に重力水が滞留し、暗きょ排水溝からの流下による吸水管への地下排水が円滑に進まなくなる。このため、地表残留水や地耐力不足が発生し、営農作業や作物生育が低下する原因となる。

～ 地下水の流れ (左：透水性の良い土壤、右：透水性の悪い土壤) 《イメージ図》～

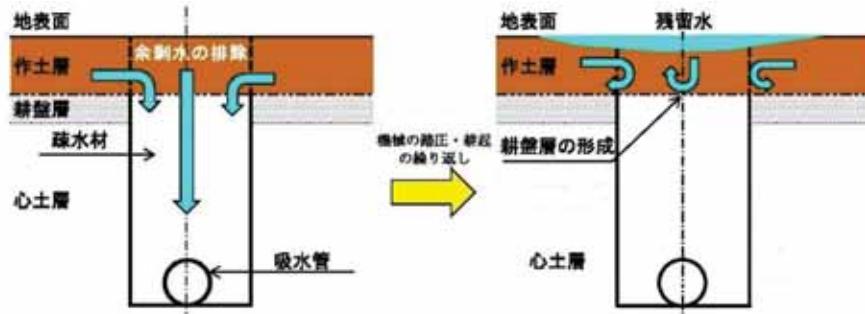
耕盤層は、農業機械の踏圧や耕起の繰り返しによって、作土層下部に固い難透水性の層が形成される。暗きよ排水が正常に機能しているほ場は、土壤中の重力水を地下へ強制排除し、地下水位を低下させることができる。しかし、耕盤層が形成されたほ場では、土壤中の重力水の排除が円滑に進まないため、営農や作物生育の低下を招く。

～ 耕盤層の形成《イメージ図》～

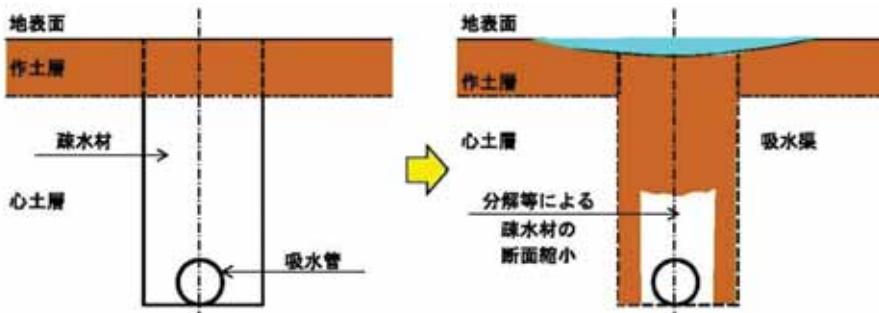
モミガラ等の腐食性を有する材料は、乾湿状態を繰り返す土壤環境下においては、材料に含まれる有機物の分解により、材料の圧縮、暗きよ排水溝の断面縮小が発生する。その結果、断面縮小により発生した空隙部分に透水性の悪い土砂が流入することにより、暗きよ排水の機能が低下する。

～ 疏水材の断面縮小（イメージ図）～

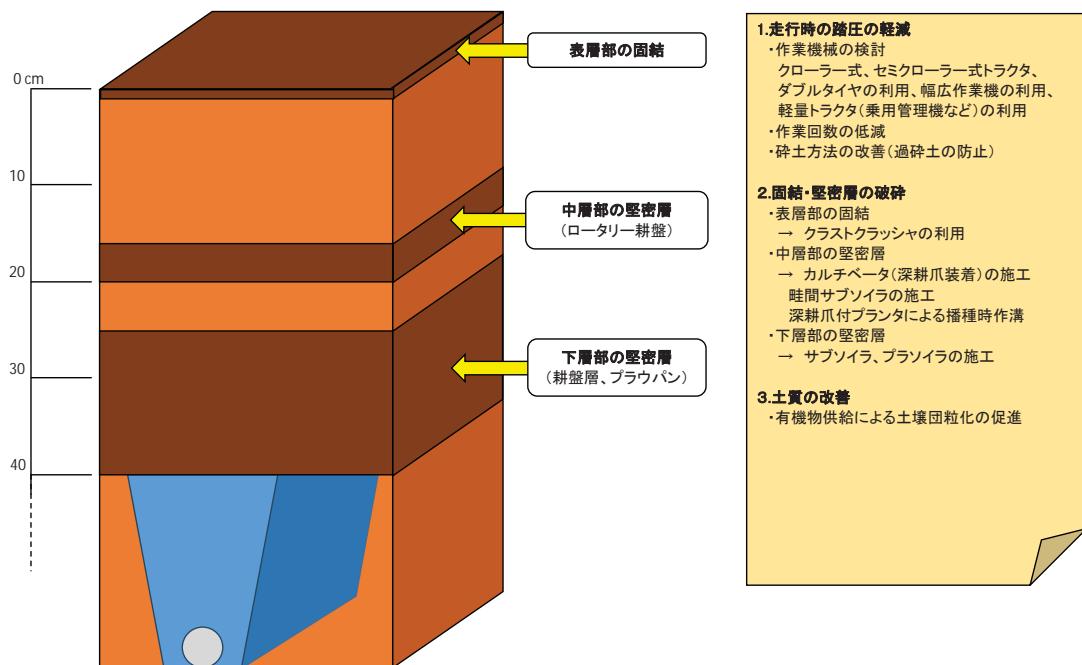
図.暗渠の機能を阻害する堅密層の生成要因と対策

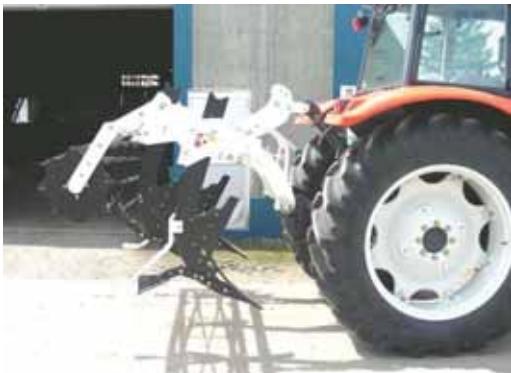
なお、生産者が所有するサブソイラは、底部や前面にウイングを装着するなどして広幅の亀裂を発生させるものなど、様々なタイプがあるので、所有する機械の特徴を理解して、有効な対策を提案する必要がある。

写真.広幅型心土破碎機(十勝農業改良普及センター東部支所)

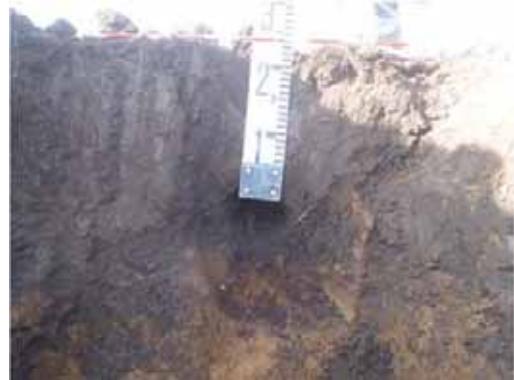
写真.堅密土壤で浅く掛かった痕跡

サブソイラは、心土に亀裂を発生させることで、根巻の拡大や排水性の向上によって作物の生産性を向上する機械である。収穫後、秋季または春季のほ場が乾燥している時期に掛けることが多い。メーカーにより限界作業深が定められており、60cm程度まで作業することができる仕様となっている。しかしながら堅密なほ場では、トラクタの牽引力以上に抵抗を受けて作業が出来ないこともあるので、実際は40cm深以浅で作業を行っているケースが多いと見られる。

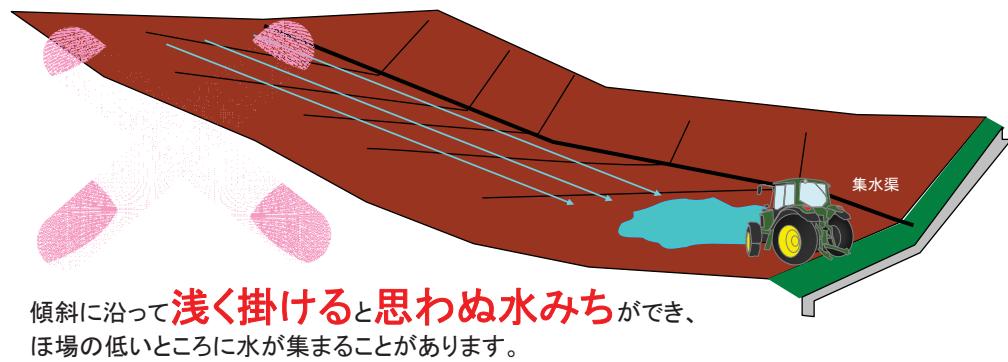
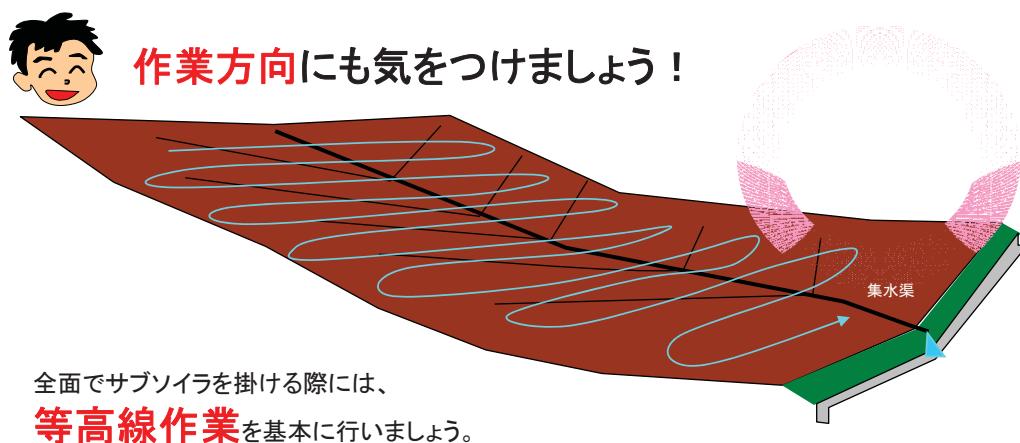
暗きよの配線と直交する方向で、心土破碎を行う必要がある。配線図を確認のうえ、適切な心土破碎方向を提案する必要がある。

傾斜地のほ場では、傾斜方向に浅く心土破碎を行った結果、暗きよへ水が落ちず、ほ場の低みに表面水を集めて湿害を生じる例も多いので、ほ場条件や所有機械を踏まえて十分に検討の上、適切な管理手法を提案する必要がある。

図. 等高線作業のすすめ(十勝総合振興局)

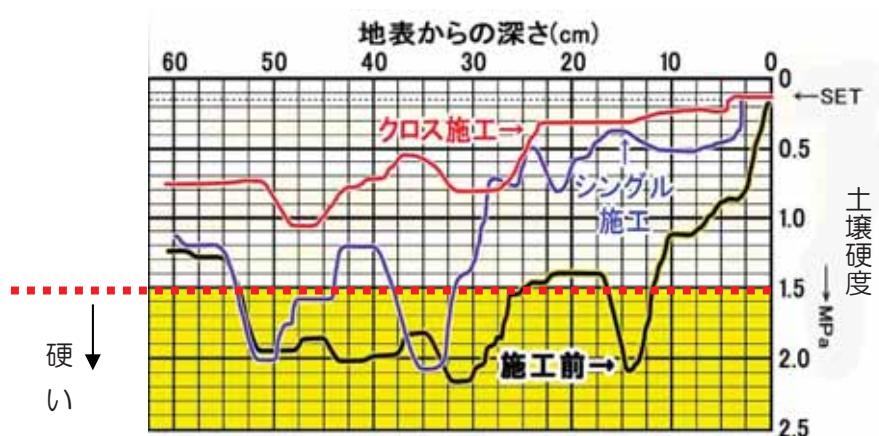
機械の旋回などで場の踏圧の影響を受けやすい枕地など、とくに堅密化が著しい場所は、心土破碎をクロスして2回掛けすることで、破碎効果を高めることが出来る。

図.心土破碎のクロス施工による効果(十勝農業改良普及センター東部支所提供)

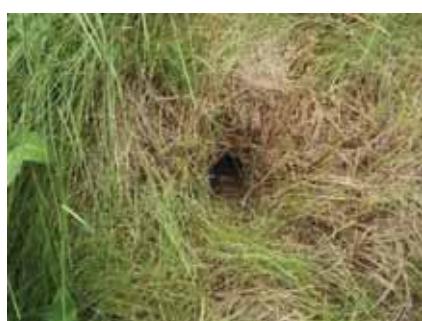
写真.暗きょ落口の埋没

暗渠の効果を持続的に維持するためには、落口の破損や水没・暗渠管の閉塞・排水路の水没や閉塞などを定期的に巡回し、機能低下要因の早期発見に努め、機能回復を図ることが必要である。とくに、酸性硫酸塩土壌の存在する地帯や泥炭地では暗渠管の閉塞がこれまでの調査でも報告されているので、注意が必要である。

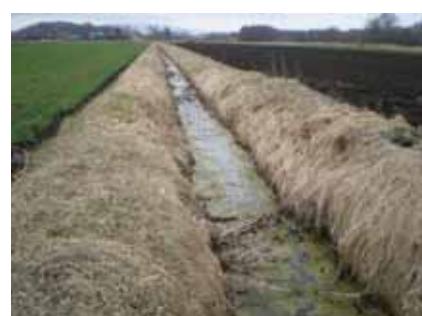
写真.排水路の水没

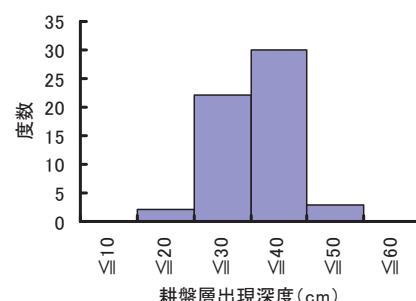
図-3 耕盤層出現深度度数分布

以上の結果から、受益圃場では、重力水の移動が困難で、透・排水性に劣る耕盤層（堅密層）が耕起層直下に分布している状況が把握された。

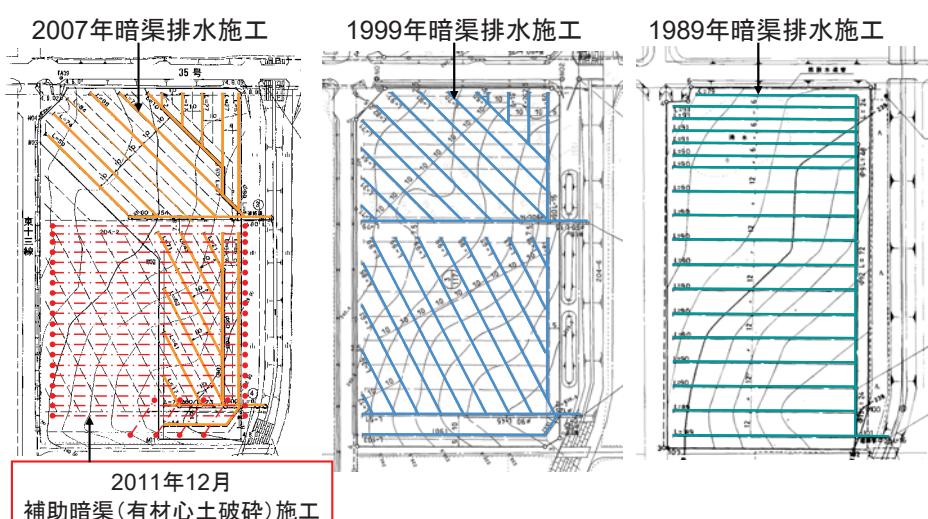
これら過去に施工された暗渠排水の疎水材上部に、補助暗渠（有材心土破碎）を接続し、既設暗渠への余剰水排除を促進して排水機能の再発揮を目的に、心土内の開削断面（深度 0.5m）にビリ砂利を投入する補助暗渠を 2011 年に施工した。

図-4 暗渠排水および補助暗渠配線図

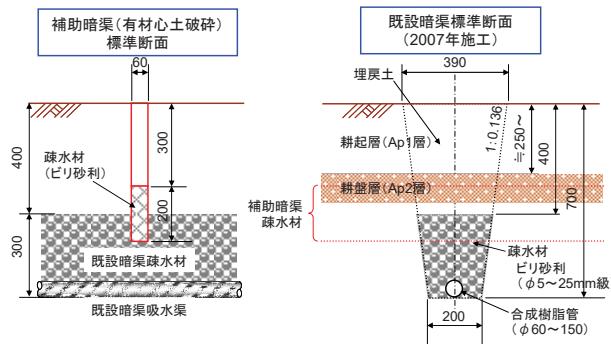
図-5 補助暗渠・既設暗渠の標準断面

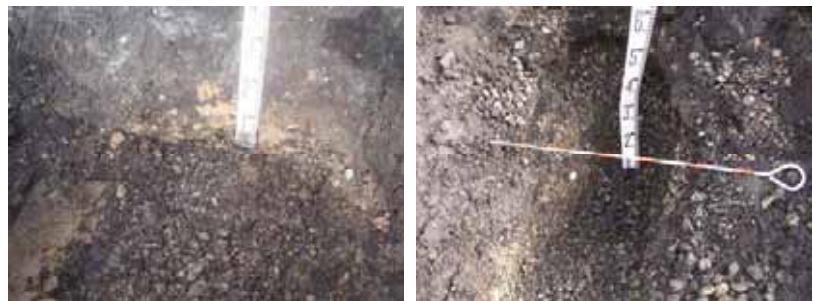
写真-1 既設暗渠の状況

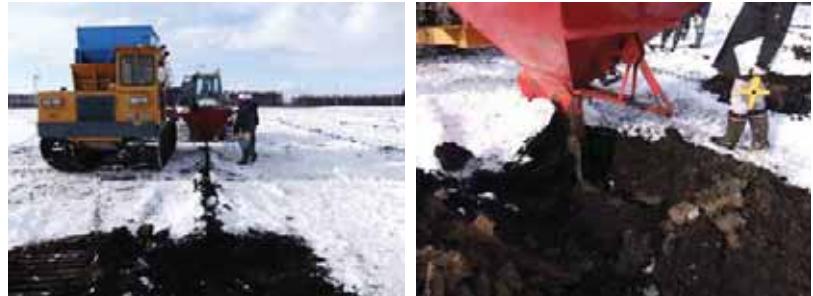
写真-2 補助暗渠（有材心土破碎）の施工状況

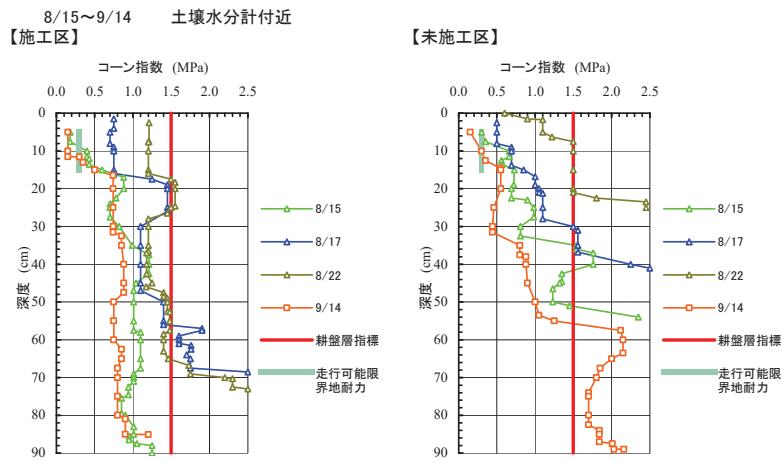
試験圃場内の施工区と未施工区で、貫入式土壤硬度計を使用して、コーン指数を経時的に測定した。

まとまった降雨後である8月15日(2日後)、9月14日(4日後)は、深度15cm程度までのコーン指数は0.5MPa程度とやや低めの値を示すが、8月17日、8月22日では、土壤の乾燥傾向とともに、コーン指数が増加した。

図-6 施工区・未施工区のコーン指数測定結果

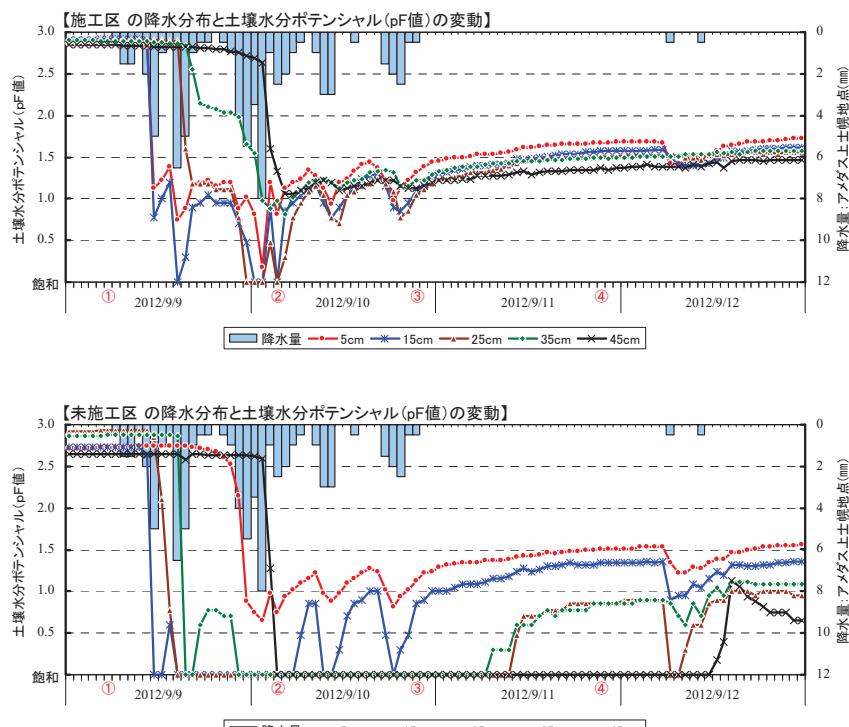
施工区では、降雨による飽和ピーク時に、深度15cm、25cmの間隙は水で満たされているが、それ以外の深度ではpF値の上昇がみられており、下層では速やかに重力水が排除されていたと考えられる。また、降雨後24時間経過時には、pF値はpF1.5前後まで回復しており、粗間隙がほぼ確保されていた。

一方、未施工区では、降雨による飽和ピーク時には深度5cm以外は全て水で満たされており、その後も重力水排除に時間がかかり、24時間経過時でもpF1.5を下回り、重力水は排除されていなかった。

図-7 施工区・未施工区の土壤水分ポテンシャルの変動

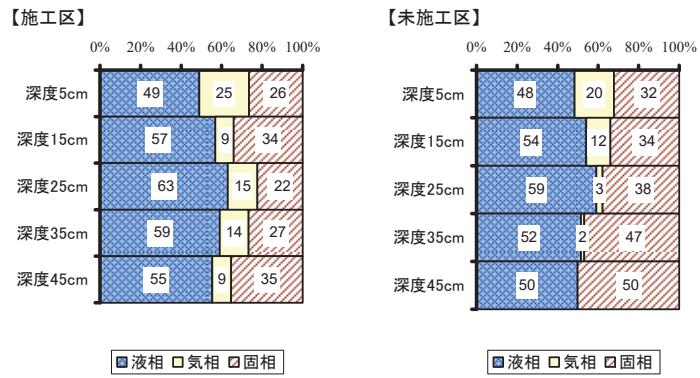
pF 値の測定結果と室内 pF 試験の結果から、降雨後 24 時間経過時点（9月 11 日 22 時）の三相分布を試算すると、図-8 のとおりである。

図-8 施工区・未施工区の三相分布
(降雨後 24 時間経過時点)

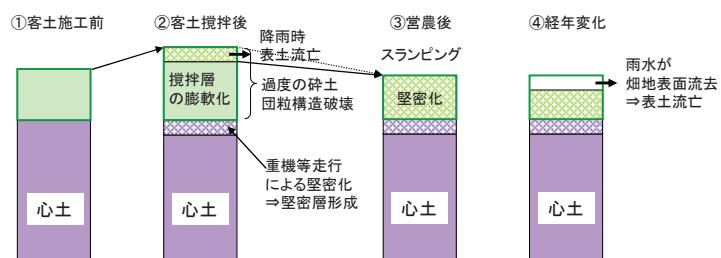
図-1 想定される客土後の堅密化・土壤流亡のイメージ

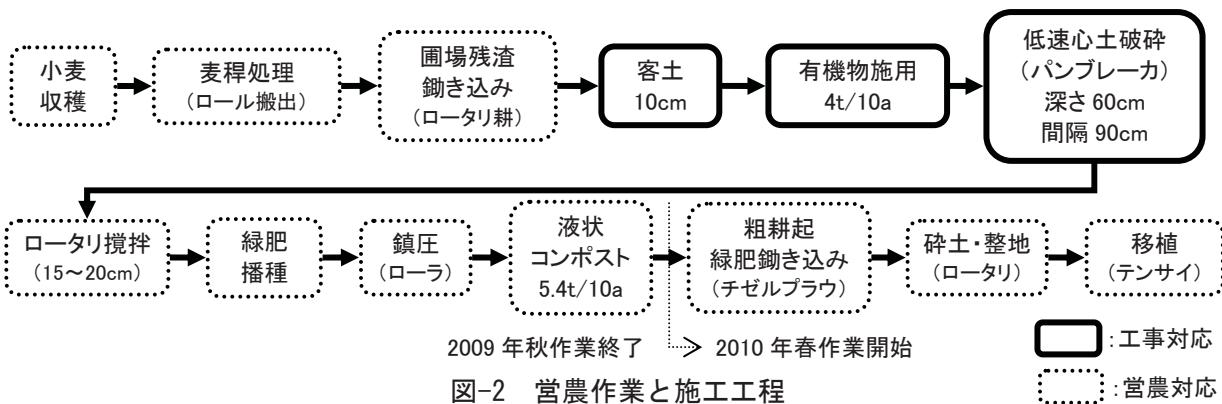
試験圃場の営農作業と客土工事、低速心土破碎の工程を図-2に示す。作土層（Ap層）のマクロ間隙を保全するために、テンサイ移植前の反転耕起作業は省略して、チゼルプラウによる粗耕起とした。

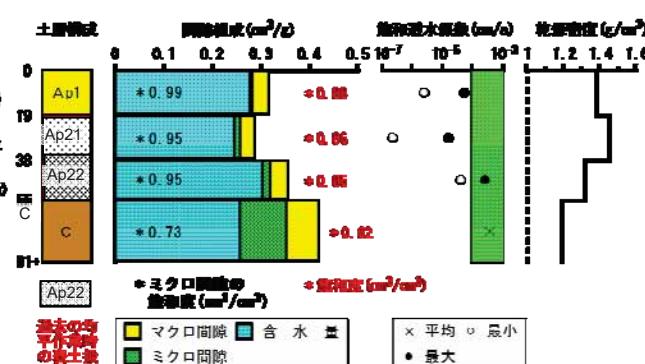
図-3 試験圃場の物理的構造

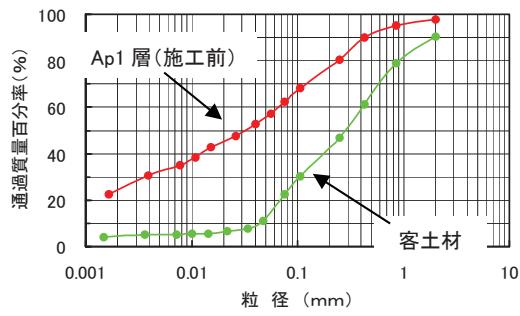
図-4 試験圃場の Ap1 層と客土材の粒度分布

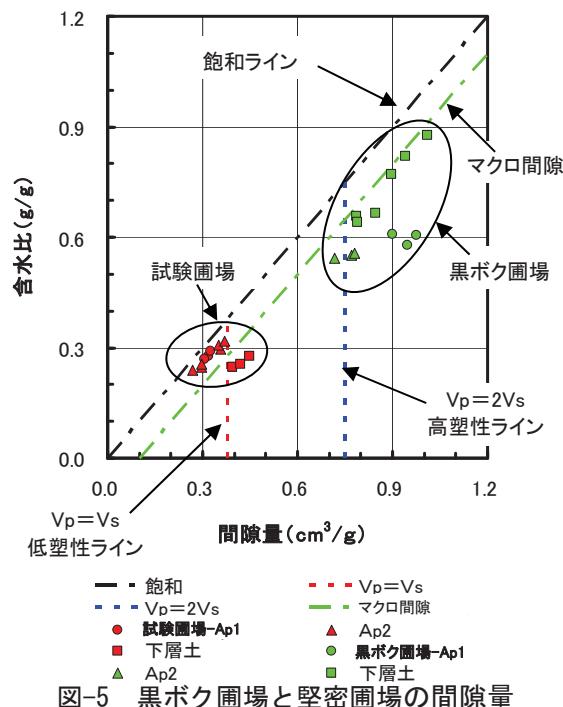
試験圃場を設置した「網走西地区」には、降下火山灰を母材とする「黒ボク土」からなる農地も分布しており、図-5 にみられるように近傍圃場の間隙量およびマクロ間隙量が試験圃場とは著しく異なることから、当該圃場の堅密土壤がいかに劣悪であったかが判る。

図-5 黒ボク圃場と堅密圃場の間隙量

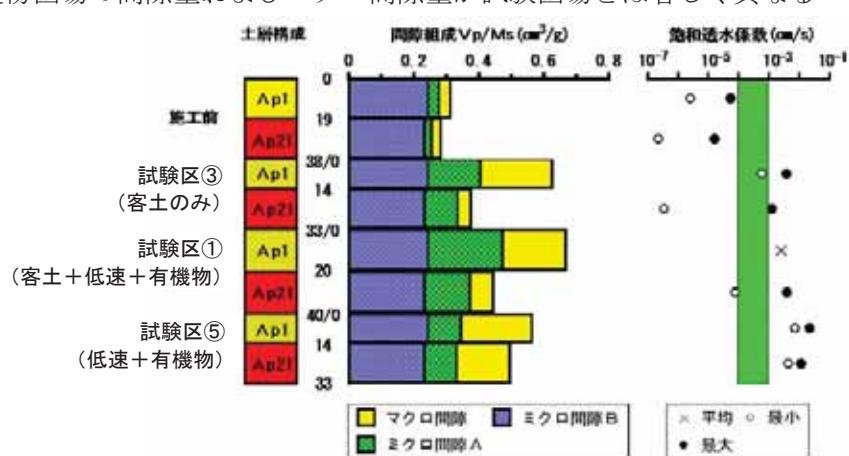
火山灰客土施工後に緑肥を作付した試験圃場の Ap 層の間隙組成を図-6 に示すが、客入土層 Ap1 層の間隙量は明らかに増加しており、火山灰

図-6 火山灰客土による Ap 層の間隙組成

客土による堅密土壤に対する土層改良効果がうかがえる。

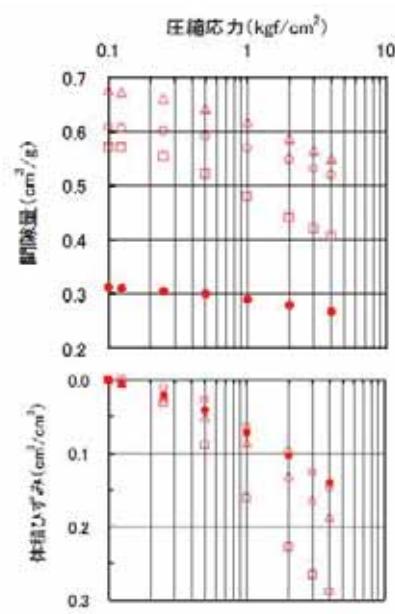
図-7 Ap 層の圧縮曲線
●施工前 ○試験区③ ▲試験区① □試験区⑤

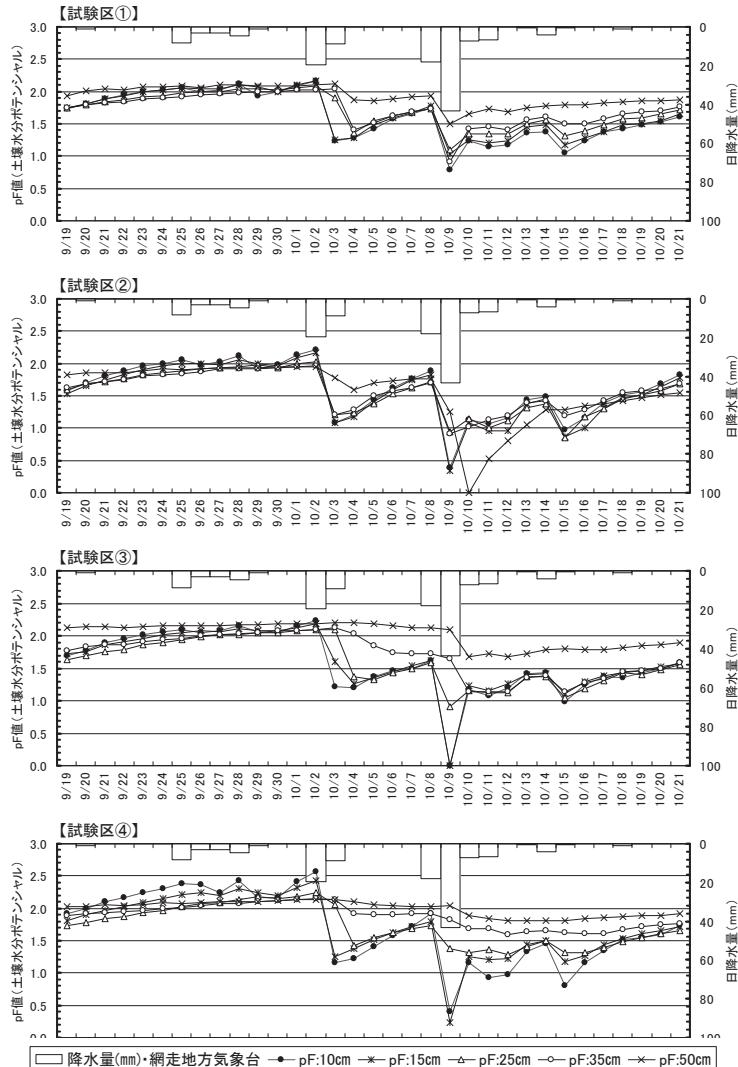
深さ 25cm までは各区とも同様な変動を示しているが、深さ 35cm・50cm では、心土破碎を実施していない試験区③と試験区④の降雨後の低下度合いが鈍い場合がみられ、降雨が下層へ浸透しにくい状況がうかがえる。

特に、10 月 9 日の表層（10 cm・15cm）は、下層への浸透が鈍く飽和状態にあったと考えられ、多量の降雨時に停滞水が生じ、土壤流亡の原因となる可能性がある。

図-8 土壤水分ポテンシャルの変動(2009年)

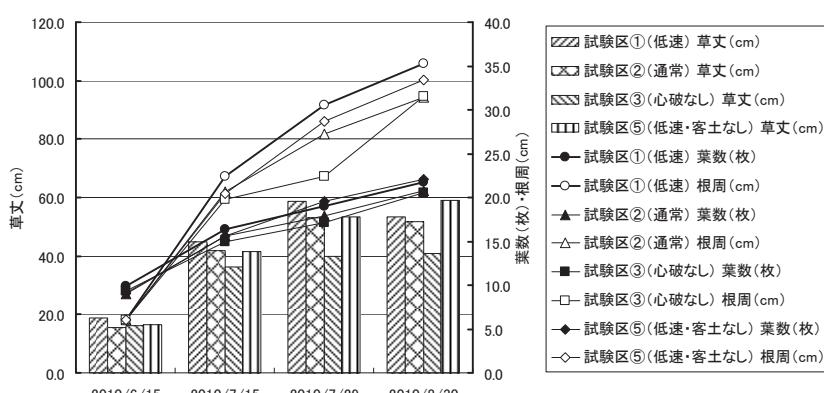
また、テンサイの生育調査(図-9)では、試験区①の根周の値が良好であり、収量調査結果を期待しているところである。

図-9 テンサイの生育調査データ(2010年)
