既設暗渠の機能診断とモミガラ補助暗渠の施工試験

北海道空知総合振興局南部耕地出張所

重粘質土壌におけるトレンチ（有材）による補助暗きよの効果

疎水材型暗渠排水の 機能維持について

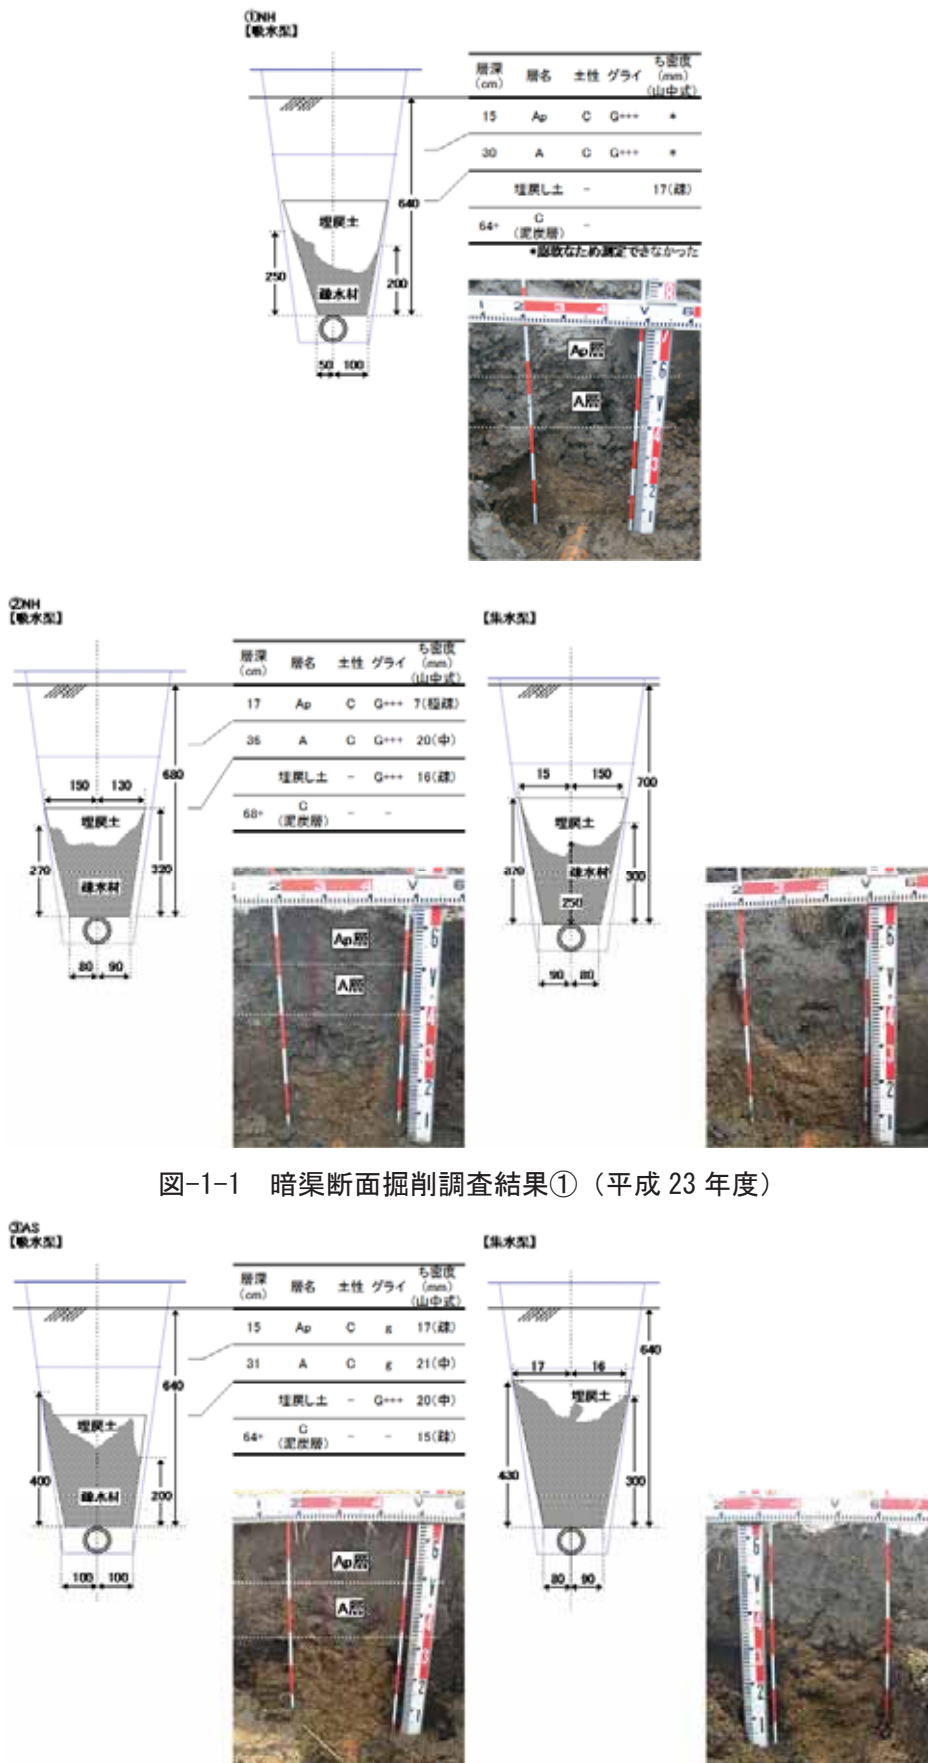
図-1-1 暗渠断面掘削調査結果①（平成 23 年度）

疎水材の断面積は、標準断面に対し5～64%に減少しており、疎水材に利用されたモミガラが腐朽している状況が確認された（表-2、図-1-1～2）。

特に、転作年数が長く、復田直後であった④AS圃場は、疎水材はほぼ消失しており、埋設深（管頂）は55cmと浅かった。

掘削断面周辺部の土層構成は、A層以深は泥炭層であった。埋戻し土の状況は、疎水材の断面減少に伴い、上部の埋戻し土が沈降している状況が確認された。また、⑤AS圃場では、プラウ耕により心土が作土層に混入しており、埋戻し土がほぼ消失していた。

暗渠埋設深（管頂）は、③AS圃場を除き60cm以上であった。深度60cm以上であれば、水田の暗渠排水の計画地下水位（常時地下水位）40～50cmとする調整機能は確保され、また、サブソイラによる心土破碎作業によって破損しない深度（50cm程度）であると判定できる。

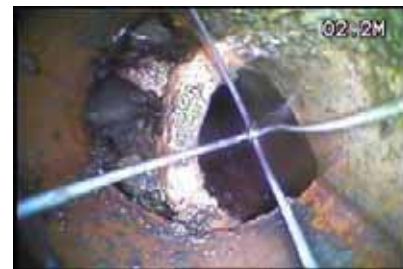
写真-1 暗渠管のずれ
（④AS 圃場吸水渠）

④AS 圃場の吸水渠のずれは、上流側の管底が沈下し、上流からの流水は管底部に流れ込んでいるものと思われ、通水機能の低下が想定される（写真-1）。

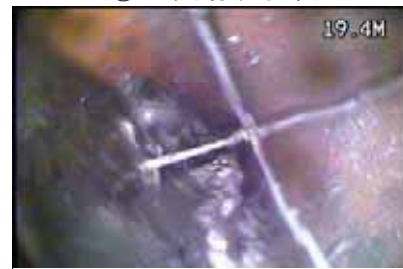
写真-2 堆泥状況
（③AS 圃場吸水渠）

また、各圃場とも一部分では、堆泥（軽度）・停滞水が確認されており（写真-2）、管のずれや部分的な逆勾配（不陸）がその要因と考えられるが、施工直後の状況がわからないため経年的な変化の程度までは判定できなかった。

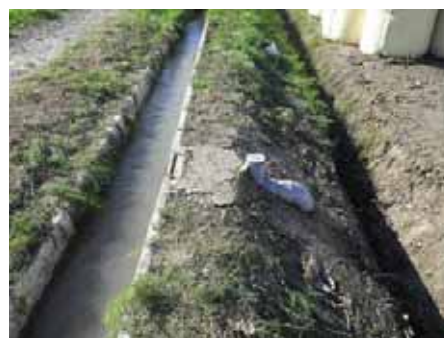
写真-4 集水渠と用水路の接続

そのため、用水通水による堆泥洗浄効果を簡易的に確認するために、分水トラフ・接続管を設置し、集水渠上流端に接続して、用水を通水した（写真-4）。

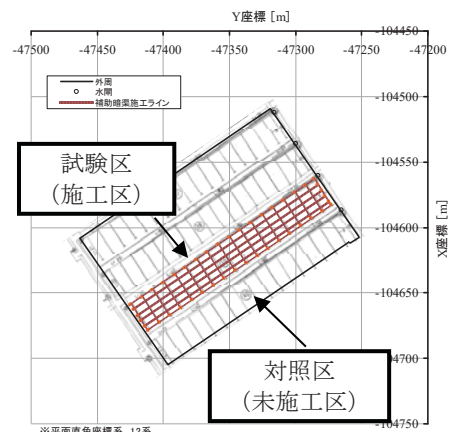
図-3 SSD 圃場補助暗渠配線図

SSD 圃場では、既設暗渠の機能診断により疎水材の断面減少が確認されたため、吸水渠・集水渠直上と吸水渠に直交するライン (5m 間隔) に、補助暗渠を施工した (施工日：平成 24 年 8 月 7 日、図-3)。

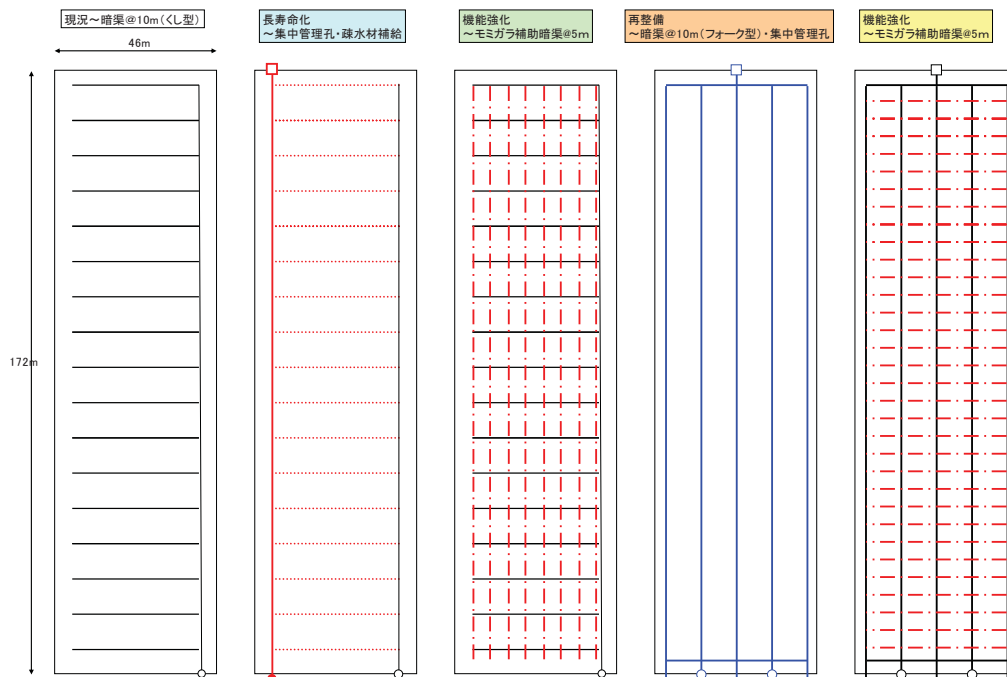
図-10 整備コストの試算で想定するモデル区画（約80a）

費用の試算は、モデル区画（約 80a）を想定した（図-10）。

耐用年数は、本暗渠は 20 年、モミガラ補助暗渠は 5 年とし、補助暗渠は 4 回施工することとした。また、本暗渠の施工間隔は@10m、補助暗渠の施工間隔は@5m に設定した。

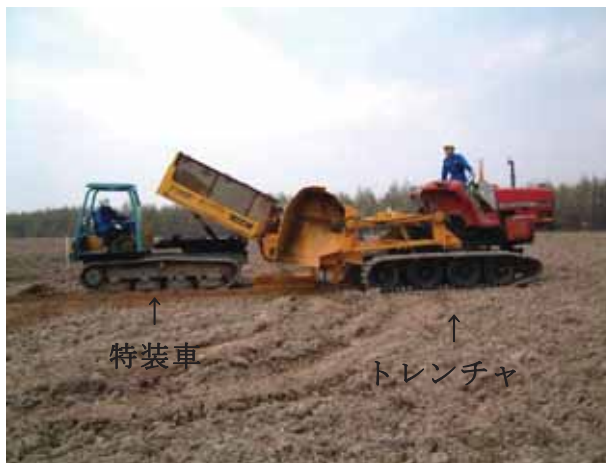
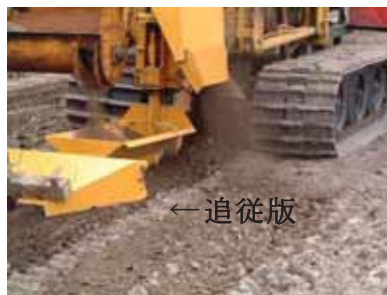
写真1 重粘土畑に対応したトレンチャ施工機

施工は、掘削幅 7cm用の掘削カップと堅密土用にカッター刃を併用した写真のトレンチャにより掘削し、同時に伴走している特装車により疎水材（火山灰・貝殻）を投入する。埋め戻しはトレンチャ追従版により行う工法である。

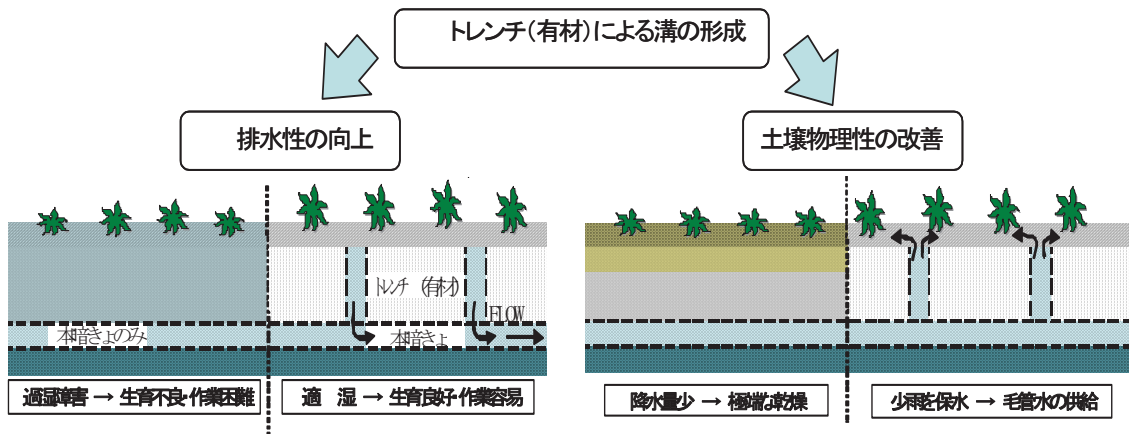
図12 トレンチ（有材）による土壤物理性（排水性・保水性）

小雨時には疎水材（火山灰）に保水され、保水容量を超える多雨時に余剰水が排除されていることが確認できた。重粘土壤のような乾燥—過湿の極端な繰り返し特性に対する「緩衝機能」が期待できる。

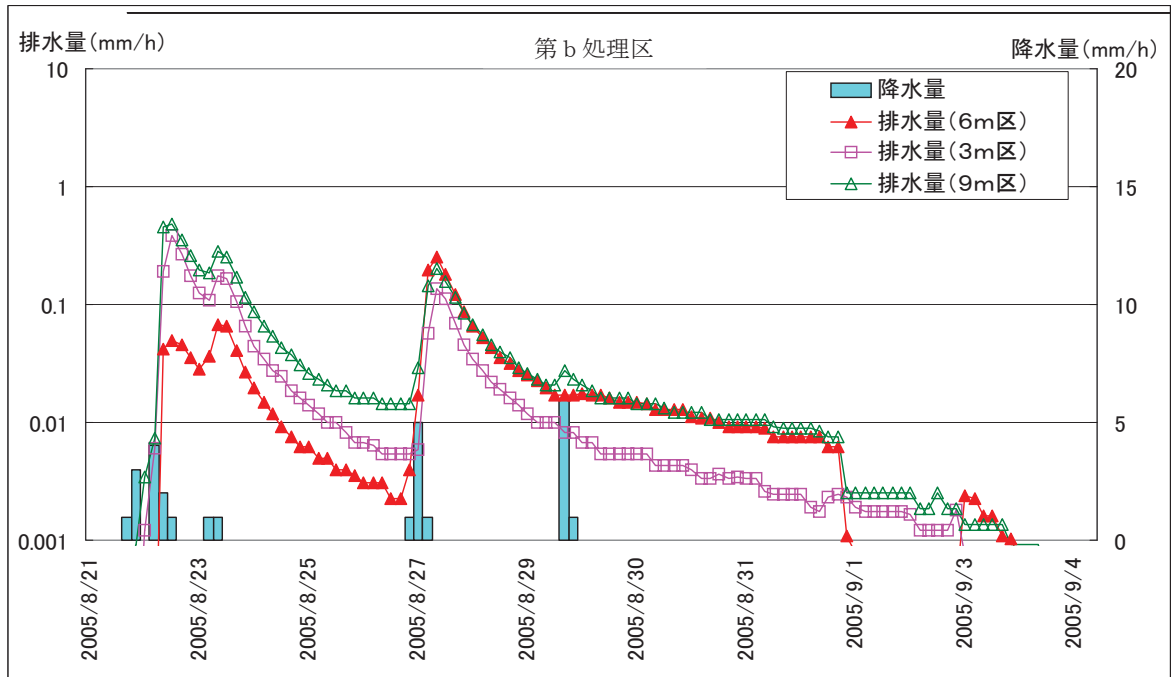
図14 排水量変動比較図 (b+3区 : b+6区 : b+9区)

排水量の観測結果からは9m間隔が最も排水性が向上している結果となった。3m間隔及び6m間隔では、使用した疎水材の保水性が支配的であり排水量として観測しえないものと推定される。

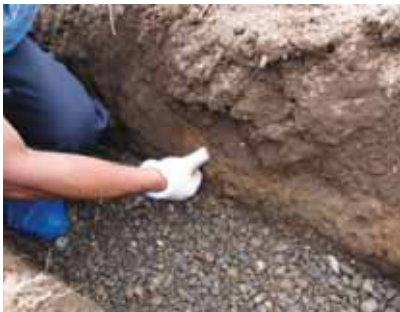
親指の貫入程度と土壌硬度の関係

区分	硬度計測定値	親指の貫入程度
極疎	10mm以下	ほとんど抵抗なく貫入できる。
疎	11~15mm	やや抵抗はあるが貫入する
	15~18mm	第1関節以上はかなりの抵抗はあるが貫入する
中	18~20mm	第1関節まで貫入する。
	20~24mm	かなりの抵抗があり、貫入せずへこむ程度
密	25~28mm	指あととはつくが貫入しない。
極密	29mm以上	指あともつかない。

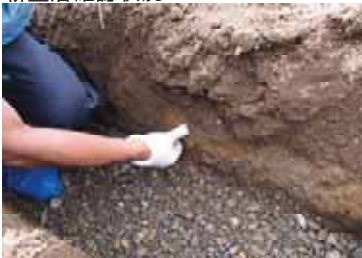
耕盤層確認状況

地表面から30-40cm以深に耕盤層があるので、指が簡単に入らない。

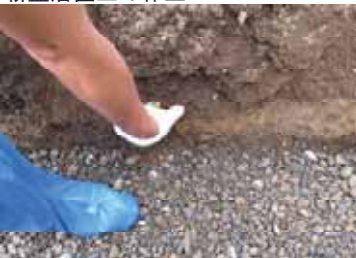
耕盤層直上の作土

地表面は乾燥していたが、耕盤層直上の20-30cm以深は、土壤水分が高く指も容易にはいる。

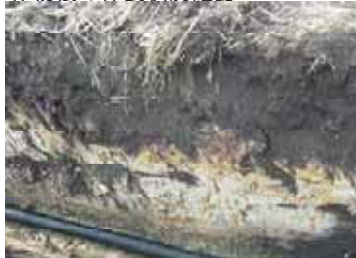
作物根の伸長状況確認

心土は白色の粘性土であるが、心土破碎が適切に実施されているため、作物根が40-60cmまで伸長していた。

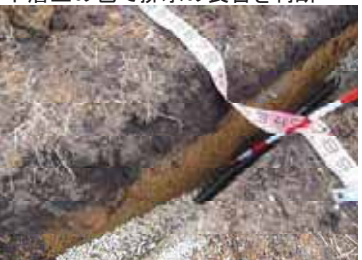
心土が褐色土のほ場

下層土全体が褐色系であれば、透排水性が良好と考えられるが青灰色や青緑色は著しく不良と考えられる。両者の間で地下水位が季節的に変動して定期的に過湿となる場合は、灰色系で斑紋(赤さび)が土層中に見られる。

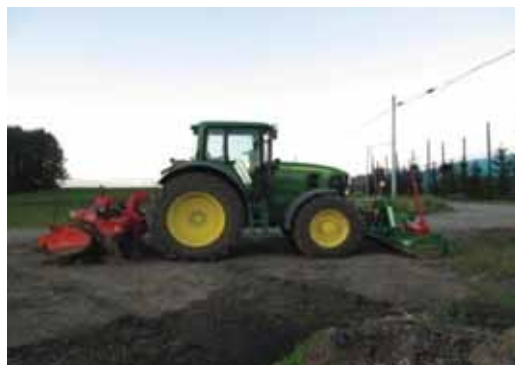
◎大型トラクター複合作業機

大型トラクターは、前部にも作業機を付けた方が重量バランスが良くなり、タイヤに係る重量が前後輪分散されるため、後部だけの作業よりも踏圧の影響が少なくなる。
