### **3.その他環境保全に関する事項**

#### ◆本線：切土法面 植生復元

## 令和6年度 市道西裏線の工事概要について

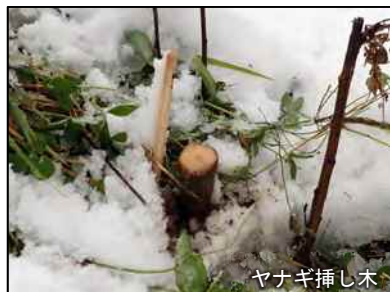
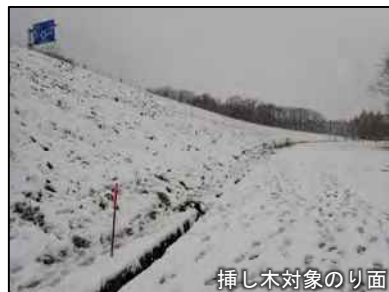
盛土のり面へのヤナギ挿し木実施状況

- ヤナギ挿し木により、将来的にのり面上へ樹冠を形成し、日当たりの悪化により外来種が繁茂しにくい環境とする。

ヤナギ挿し木

挿し木対象のり面

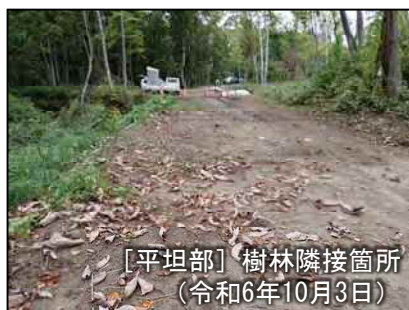
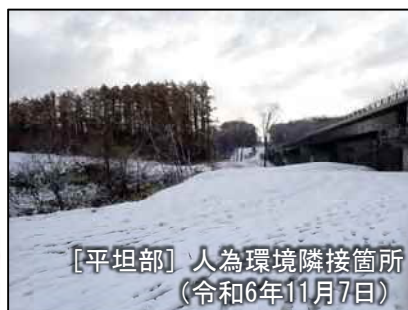
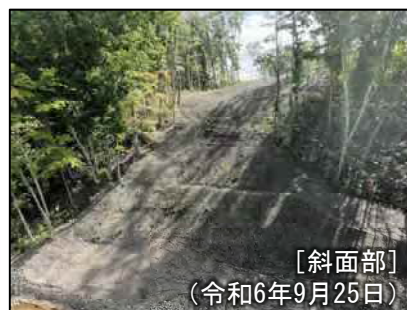
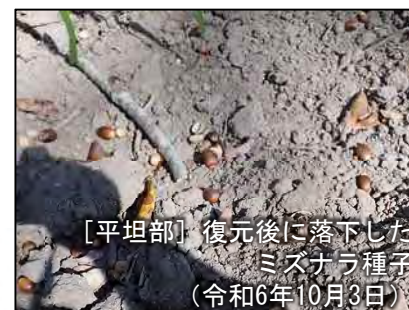
法覆基材工による復元実施状況

- 平坦地は被覆厚10cm、斜面部は被覆厚15cmで被覆した（R6.9～10月実施済）。

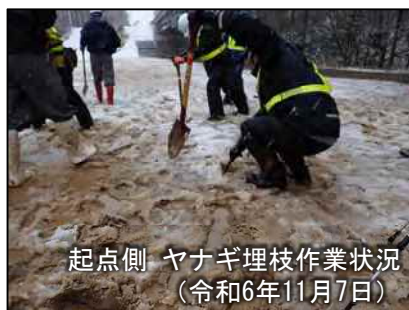
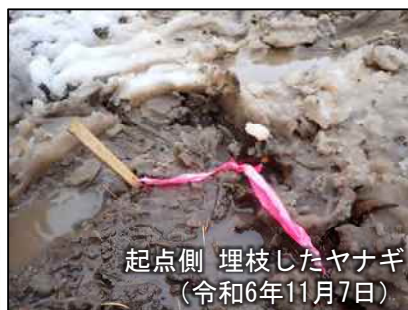
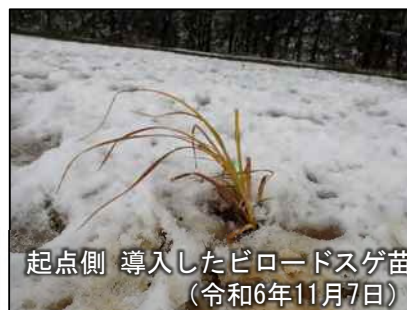
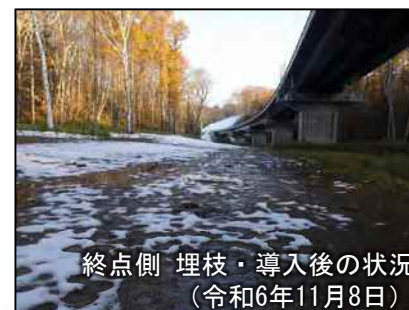
ヤナギ埋枝工+在来種苗導入による復元実施状況

- 冠水・土砂堆積した平坦部は輪厚川河畔林より採取したヤナギでヤナギ埋枝工を実施。
- 併せて、ビロードスゲなど湿潤環境に適応した在来種苗を導入した（R6.11月実施済）。
