しんかわ
新川水系 河川整備計画

平成24年2月

北 海 道

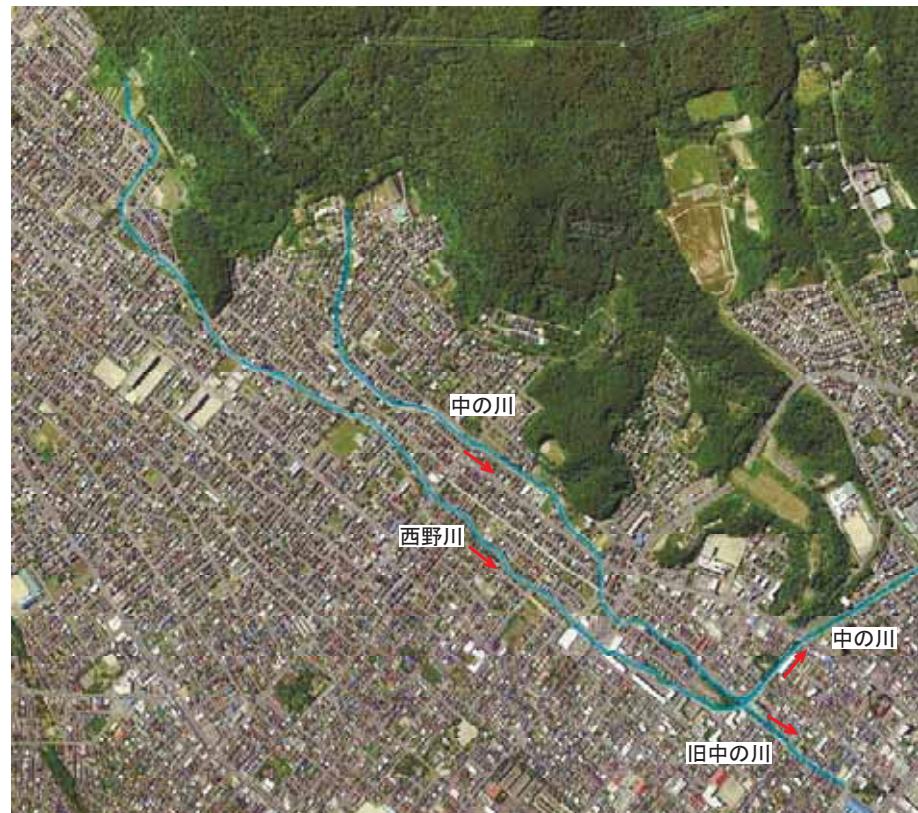
写真－9 西野川、中の川

西野川は、その源を手稲山麓に発し、札幌市西区西野地区の住宅地を流下し、中の川に合流する流域面積1.6km²、流路延長2.8kmの二級河川です。

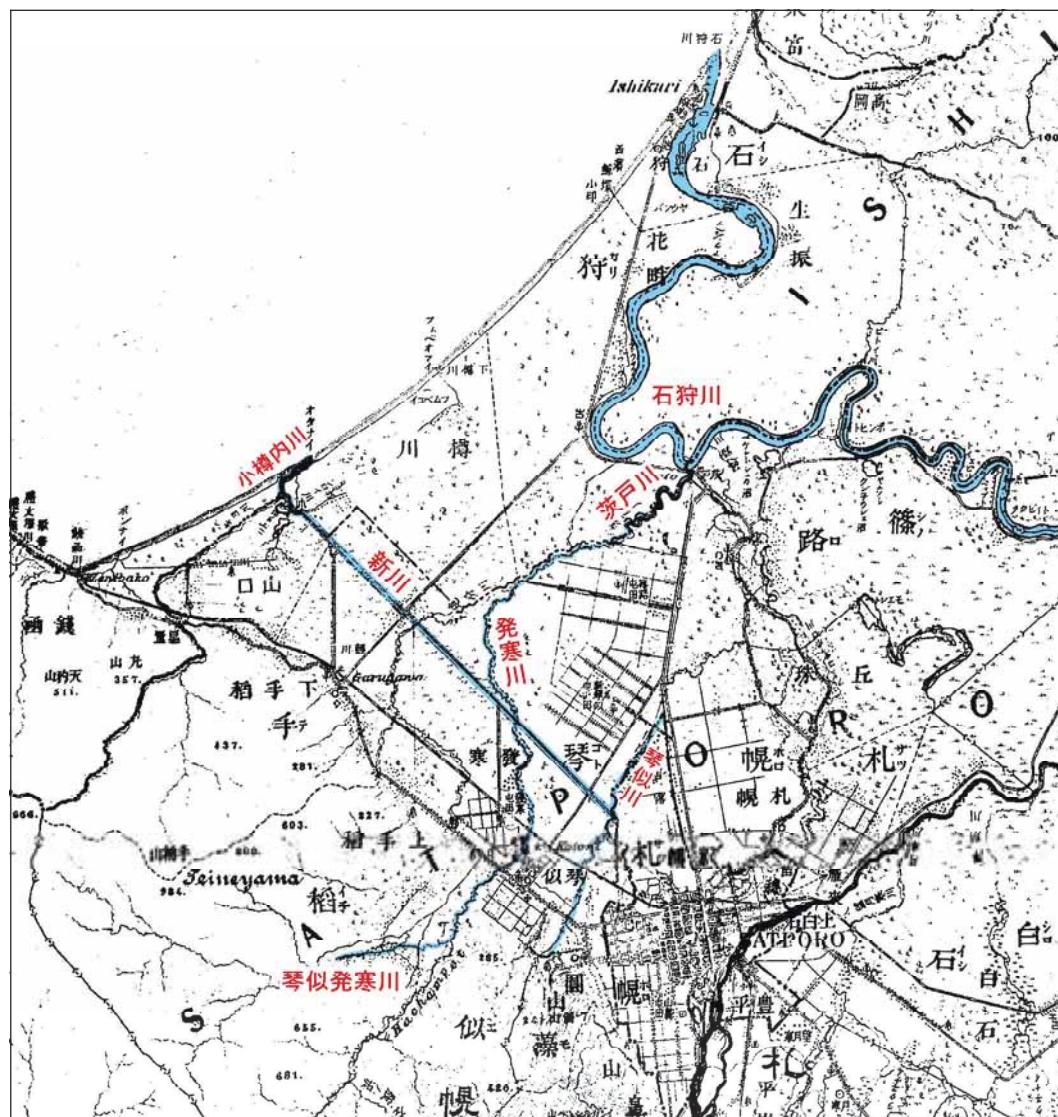
図-1 明治24年頃の地形図（国土地理院発行 20万分の1）

明治初期における琴似発寒川は、現在の石狩川の支川発寒川とひと続きで、現在の
茨戸川である石狩川へ流れていきました。このため、琴似・屯田付近は石狩川の逆流と発
寒川の出水が相まって農地等が頻繁に浸水しました。北海道庁はこの浸水対策として、
琴似川から小樽内川(現在の清川)までの間に新水路を開削し、明治21年に完成しました。
これが現在の新川となりました。

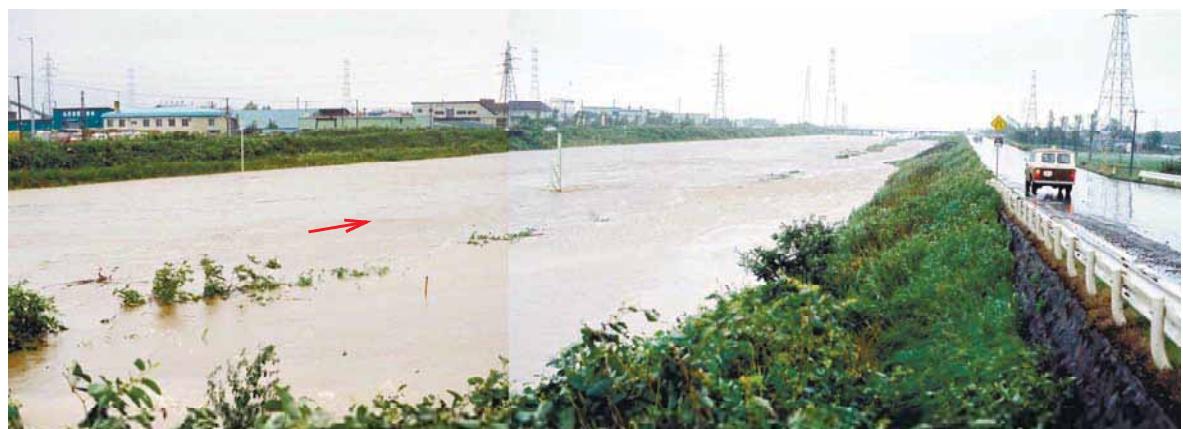
写真-10 昭和56年8月 新川 (天狗橋より下流)

新川では、これまで築堤方式による改修工事をしてきましたが、昭和56年8月の豪雨により、支川中の川を中心に浸水面積184ha、浸水家屋187戸の内水被害を受けています。

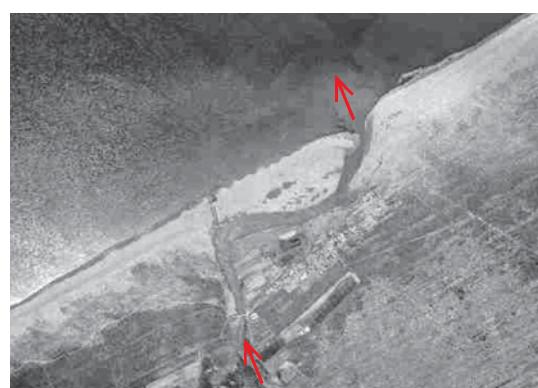
写真-11 整備前(昭和36年)の河口付近

また、河口付近では昭和39年から43年にかけて、河口閉塞の防止と排水不良を解消するため、河道のショートカットと護岸工事が行われました。しかしながら、長年の流水の作用により、破損、摩耗等が生じており、その機能を維持することが困難な状況にあります。

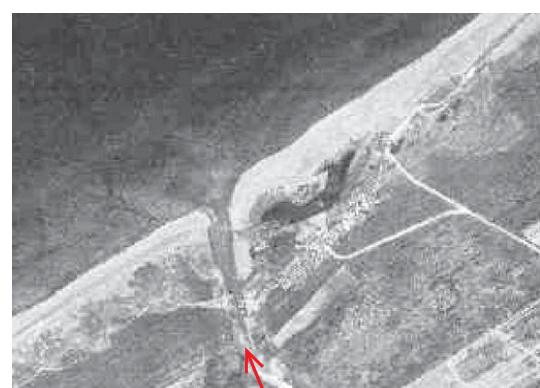
写真-12 整備後(昭和42年)の河口付近
